Artikel: En suivant la construction du barrage de Kembs

Autor: Peitrequin, Pierre

En suivant la construction du barrage de Kembs,

Accident du 7 juin 1929.

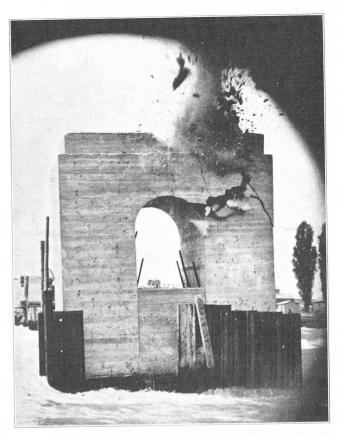
Fig. 6. — Démolition de la pile provisoire III av. Photo Dyckerhoff et Widmann (Berlin).

aucune pile provisoire à l'aval puisque le montage du pont inférieur devait se faire directement dans sa position définitive. On a donc fait sauter par tranches le béton des deux piles I et III encore debout dans le courant (jusqu'au couronnement des palplanches seulement).
