**Artikel:** Problèmes géotechniques à l'intersection de l'autoroute Genève-

Lausanne et des voies des chemins de fer fédéraux au lieu-dit: "en

larges pièces"

Autor: Cérenville, H.-B. de / Karakas, I.K.

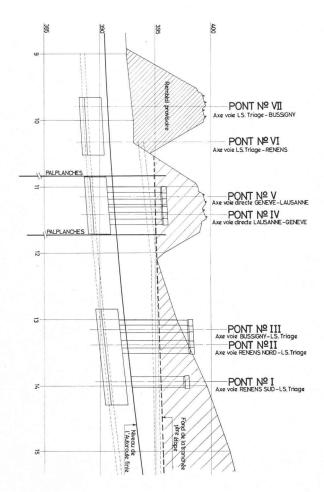
Fig. 6. - Profil en long.

La figure 6 donne le profil en long du terrain naturel et les niveaux des fondations des divers ponts. Les travaux des fondations débutèrent par celles des ponts IV et V, dans l'ordre suivant :

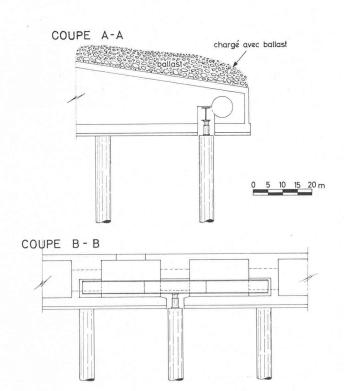
Fig. 7. — Forages dans les pieux.

La décision de bétonner et de charger la semelle de la première pile des ponts IV et V le plus rapidement possible pour stopper les remontées empêcha d'y laisser des tubes d'accès, ce qui excluait tout forage dans les pieux de ladite semelle. En revanche, quelques tubes furent laissés sur les pieux de la deuxième pile pendant le bétonnage et à travers la recharge de ballast sur celle-ci. D'autre part, des forages furent également exécutés dans les pieux des culées des ponts IV et V ainsi que dans les pieux des ponts I, II et III déjà battus (fig. 7).

a) Les pieux non armés des palées des ponts IV et V se trouvaient à l'emplacement qui avait subi les plus fortes remontées de sol par le fond de la fouille, car ces remontées se produisirent sans que l'on s'en aperçoive immédiatement; elles furent, de plus, rapides. Les résultats de forage obtenus dans ces pieux furent imprécis pour deux raisons:

- 2º mauvais centrage permettant au forage d'entrer et de sortir d'un pieu présentant des irrégularités de surface.
- b) Les deux forages exécutés dans les pieux armés des culées des ponts IV et V indiquèrent des fissures non ouvertes et un seul vide de 1 cm.
- c) Les pieux non armés des palées des ponts I, II et III qui n'avaient pas été soumis à des remontées de terrain présentèrent quelques fissures non ouvertes, mais aucun vide.
- d) Les pieux armés des palées des ponts I, II et III qui n'avaient pas non plus été soumis à des remontées de terrain ne présentèrent aucune fissure.

- 1. Les pieux non armés étaient tous fortement fissurés ou cassés aux ponts IV et V, relativement beaucoup moins aux ponts I, II et III.
- Les pieux armés étaient fissurés par endroit aux ponts IV et V, mais pas du tout aux ponts I, II et III.

- 3. Les ouvertures des fissures (vides) dans les pieux non armés n'existaient que lorsqu'il y avait eu des remontées de sol autour des pieux.
- 4. Les pieux armés ne présentaient que des fissures non ouvertes.

- La sollicitation des pieux résultait de trois facteurs :
  - a) Poussée des terres en profondeur due à la surcharge adjacente du remblai de déviation, à la dénivellation entre le niveau des fondations et le niveau du terrain naturel, respectivement pour les ponts IV, V et I, II et III.

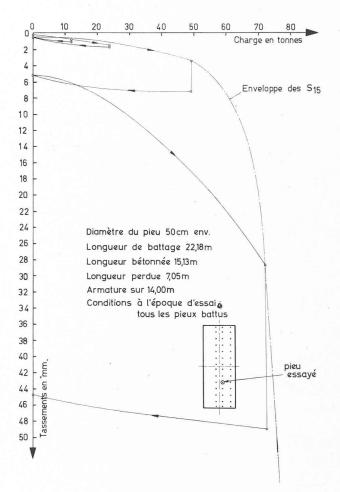
Fig. 9. — Résultat d'un essai de pieu.

Trois essais de charge de pieux furent exécutés ; il convient de distinguer les essais des pieux des palées des ponts IV et V préalablement mis en charge par la fondation et la recharge de b. llast et tassés de 3,5 cm environ, et l'essai exécuté sur un pieu des ponts I, II et III qui n'avait pas été préalablement chargé. Le résultat obtenu par le chargement d'un des pieux des palées IV et V est très intéressant. Le pieu avait supporté les paliers de charge de 12 et 24 tonnes avec des tassements négligeables, presque égaux à l'élasticité du pieu, lorsqu'il descendit brusquement d'environ 35 mm sous une charge approximative de 40 tonnes pendant l'augmentation de la charge de 24 à 48 tonnes. Après cette chute, le comportement du pieu sous la charge de service de 48 tonnes (35 tonnes augmentées par le facteur du groupe), ainsi qu'à 72 tonnes (150 % de la charge de service), fut très satisfaisant. La descente brusque à 40 tonnes pouvait être expliquée par une fissure non fermée par la surcharge. En effet, au début, la charge fut reprise par le frottement de la partie du pieu au-dessus de la fissure, la fissure se referma ensuite brusquement, puis le comportement du pieu redevint normal (fig. 8).

Les résultats obtenus durant le deuxième essai d'un pieu des palées des ponts IV et V furent très satisfaisants; les tassements négligeables correspondaient, en grande partie, à l'élasticité du pieu même. Le troisième essai, exécuté sur un pieu non préalablement chargé, donna des résultats plus complets (fig. 9). Cet essai indiqua que la rupture devait se produire entre 70 et 80 tonnes de charge, ce qui correspond à une résistance moyenne à la rupture de 5 t/m¹ de pieu (en négligeant la résistance en pointe) ou d'environ 3 t/m² de frottement latéral.

- La charge utile des pieux non fissurés, armés ou non, était conforme aux prévisions établies sur la base d'un calcul statique.
- 2. Les pieux présentant des fissures ouvertes porteraient également leur charge, mais après un tassement correspondant aux ouvertures des fissures situées approximativement dans les dix premiers mètres du pieu.
- 3. Dans les palées des ponts IV et V, il était vraisemblable que des tassements se feraient encore sentir lors de la mise en service des ponts, car à ce moment-là, la charge effective sur les pieux dépasserait largement celle initialement prévue puisque les remblayages n'auraient pas encore été enlevés.
- 4. Dans les palées des ponts I, II et III, les remontées de sol qui se produisirent dans une mesure relativement faible avant le bétonnage de la semelle ne paraissaient pas avoir affecté sensiblement la résistance des pieux.

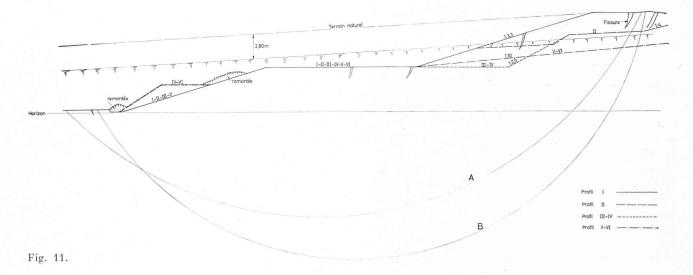
Les études furent faites sur le profil donné dans la figure 11. Tout d'abord, on rechercha quel était l'angle de frottement interne apparent minimum requis pour une cohésion c=0.5 t/m², pour les deux cercles de rupture A et B de la figure 11.

Pour le cercle A, on obtint un angle de frottement interne apparent de 5,3° pour une sécurité  $f_t = 1$  et de 4,7° pour  $f_t = 0,9$ . Quant au cercle B, les résultats furent de  $\Phi = 6$ ° pour  $f_t = 1$  et  $\Phi = 5,2$ ° pour  $f_t = 0,9$ .

En tenant compte des pressions interstitielles qui furent constatées à cette époque et en admettant un angle de frottement interne effectif de 20° et une cohésion de 0,2 t/m<sup>2</sup>, on calcula pour chacun des profils A et B la position du niveau piézométrique (horizontal ou incliné) requise pour obtenir des sécurités de 1, respectivement de 0,9. Les calculs montrèrent qu'avec un niveau piézométrique horizontal, celui-ci se trouvait entre 3,8 et 4,5 m sous la crête pour des sécurités de 0,9 et 1, tandis qu'avec un niveau piézométrique incliné, celui-ci oscillait entre 2,1 et 2,8 m sous le terrain naturel pour lesdites sécurités. Ceci étant, le niveau piézométrique fut admis à environ 2,80 m sous le terrain naturel ancien. On étudia alors les six profils I à VI de la figure 11, qui donnèrent les coefficients de sécurité ci-après pour le cercle A:

Les calculs exposés ci-dessus démontraient que pour obtenir un coefficient de sécurité à peu près acceptable,

il fallait adopter soit le profil IV (c'est-à-dire le profil III avec recharge au pied) soit le profil V (qui était très plat avec une pente de 1:10 à partir de la plate-forme).
