**Artikel:** Le Centre d'études techniques pour l'amélioration de l'habitat de l'Ecole

d'architecture de l'Université de Genève (CETAH)

#### 3, rue des Rois

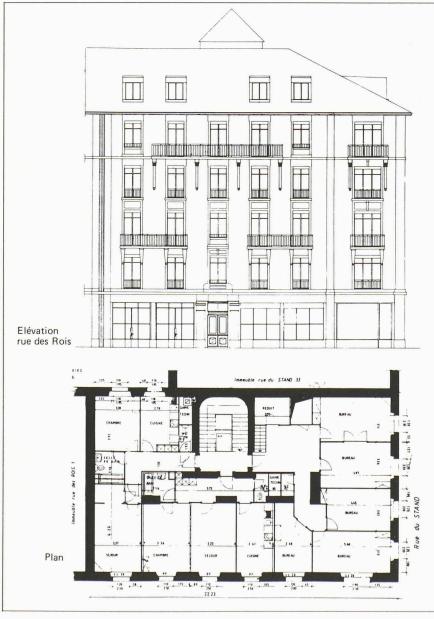
A gauche : fiche de présentation de l'immeuble. Score MER : 114.

Détérioration moyenne.

Coûts de remise en état (honoraires non compris): Fr. 1170 000.—.

Cube SIA: 6610. Coûts/m3 SIA: Fr. 176.-.
