**Artikel:** Le Centre d'études techniques pour l'amélioration de l'habitat de l'Ecole d'architecture de l'Université de Genève (CETAH)  
**Autor:** [s.n.]  
**DOI:** <https://doi.org/10.5169/seals-75291>

#### 3, rue des Rois

## Le Centre d'études techniques pour l'amélioration de l'habitat de l'Ecole d'architecture de l'Université de Genève (CETAH)

#### Analyse des dégradations

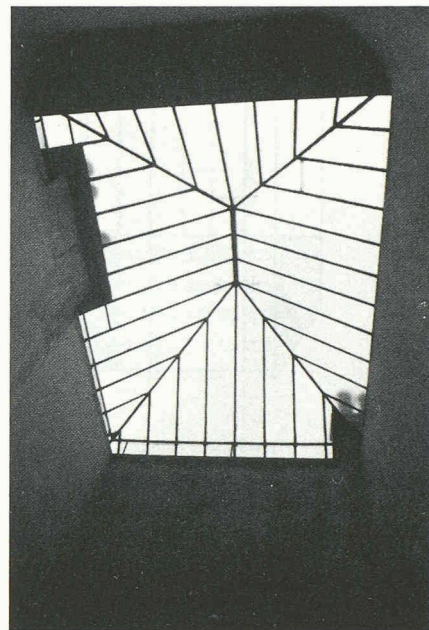
##### 4.3.1 Hall, cage d'escalier

Les finitions de murs et plafonds sont en mauvais état (notamment au niveau des halls et du lanterneau, et localement au 2<sup>e</sup> ...), mais les supports sont en bon état.

CODE 2

Les revêtements de sols des halls et cage d'escalier sont en bon état.

CODE 4

Les installations électriques sont vétustes et nécessitent un remplacement complet.

CODE 1

Les canalisations sont vétustes et à changer entièrement.

Le chauffage central est inexistant.
