**Artikel:** La remise en état de toits à pans inclinés  
**Autor:** Joss, Sandro / Ragonesi, Marco  
**DOI:** <https://doi.org/10.5169/seals-77312>

# La remise en état des toits à pans inclinés

PAR SANDRO JOSS  
ET MARCO RAGONESI,  
SARNEN

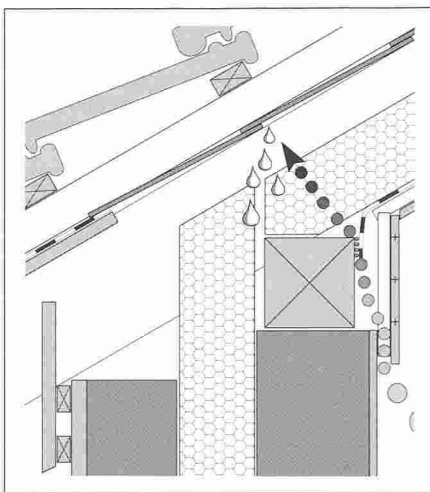
Zone de la gouttière pour une structure de toit à pans ventilés:

- «absence de matériau» sur le raccord étanche à l'air pour les pare-vapeur et feuilles d'étanchéité cachetés
- les pare-vapeur et feuilles d'étanchéité à l'air séparés ne sont pas raccordés de manière étanche à l'air.

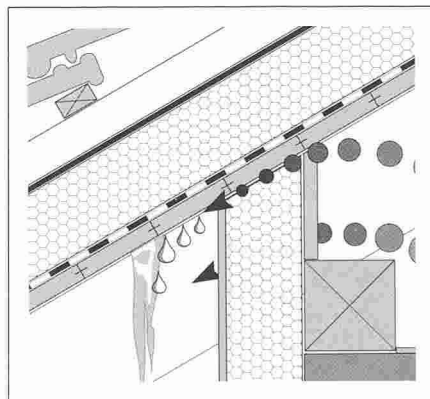
Zone de la gouttière pour une structure de toit à pans semi-ventilés:

- le lambrisage n'est pas interrompu et le raccord étanche à l'air n'a pas été fait;
- les pare-vapeur et feuilles d'étanchéité à l'air ne sont pas raccordés de manière étanche à l'air aux chevrons traversants ni à la maçonnerie, par exemple, ou alors insuffisamment.

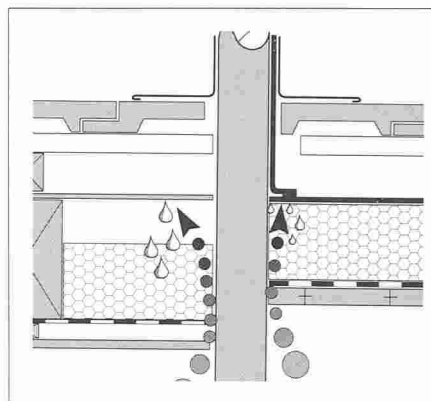
Pénétrations sur toits à pans semi-ventilés et toits à pans ventilés:

- les pare-vapeur et feuilles d'étanchéité à l'air ne sont pas raccordés de manière étanche aux éléments de construction traversants.

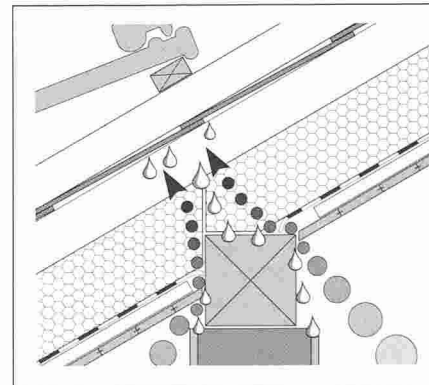
Pannes faîtières et centrales, murs intermédiaires sur des structures de toit à pans ventilés:

- «absence de matériau» sur le raccord étanche pour des pare-vapeur et feuilles d'étanchéité cachetés
- les pare-vapeur et feuilles d'étanchéité séparés ne sont pas raccordés de manière étanche.

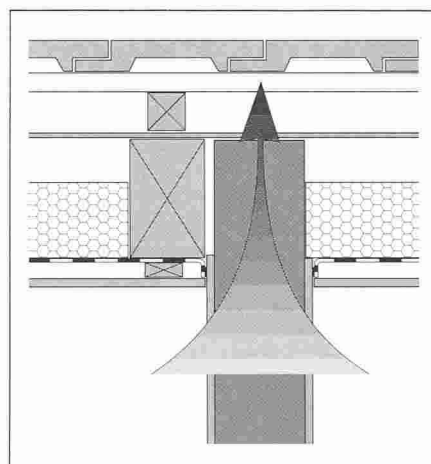
Pont thermique pour mur intermédiaire :

- les murs intermédiaires et autres sont maçonnés jusqu'au niveau supérieur des chevrons ;
- la couche d'isolation thermique n'est pas posée en continu.

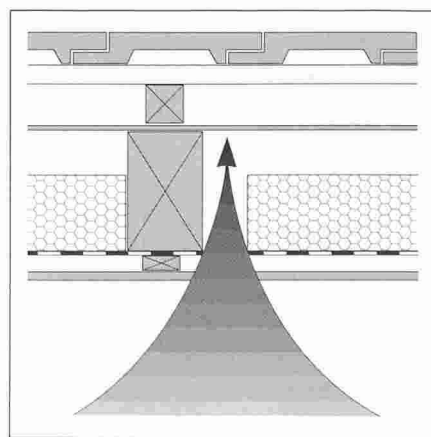
Défaut de la couche d'isolation thermique dans la zone des chevrons :

- la largeur de la couche d'isolation ne correspond pas à l'écartement des chevrons ;
- pour les couches d'isolation avec pare-vapeur cacheté, ce défaut n'est pas perceptible pour le responsable des travaux.

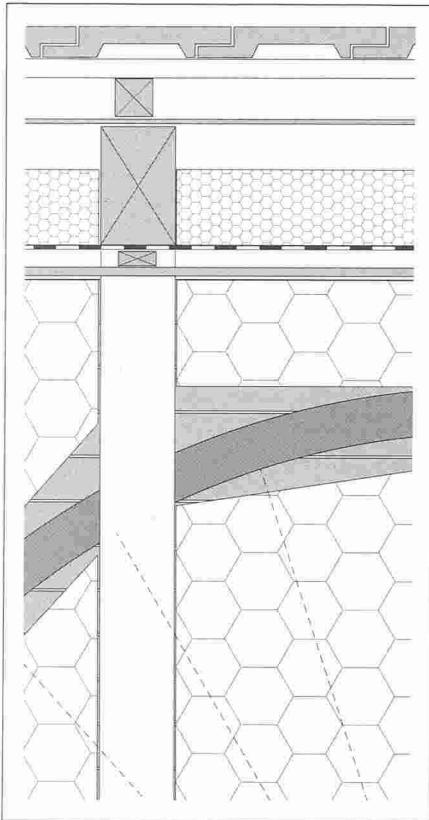
Défaut de la couche d'isolation thermique dans les plans à géométrie non orthogonale :

- étant donné la complexité et l'importance du travail que cela représente, la couche d'isolation n'a pas été posée, ou incomplètement seulement, ou elle a été mal ajustée.

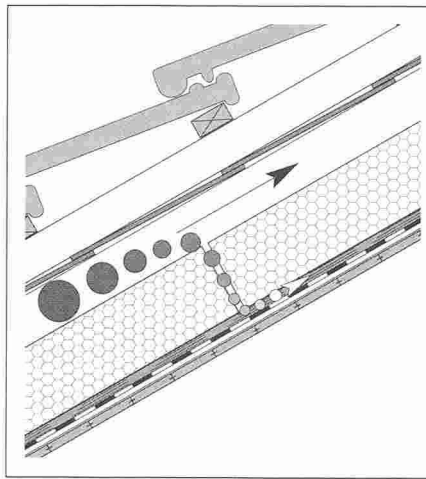
L'air extérieur froid pénètre par le vide d'aération dans la zone située entre la couche d'isolation thermique et la barrière de vapeur (ou pare-vapeur). La couche d'isolation est parcourue par l'air froid, le pouvoir isolant est diminué et le bâtiment refroidi :

- couche d'isolation non posée en continu
- vide d'air entre couche d'isolation et barrière de vapeur/feuille d'étanchéité.

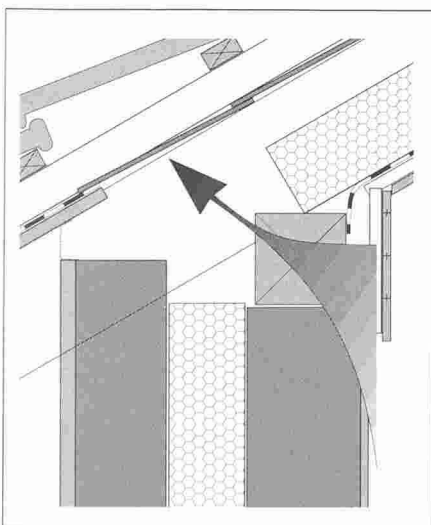
Défaut dans les zones de transition entre éléments de construction - par exemple façade et toit à pans inclinés - à proximité de la gouttière :

- la couche d'isolation thermique dans le toit à pans inclinés n'est pas parfaitement jointive avec celle de la façade.

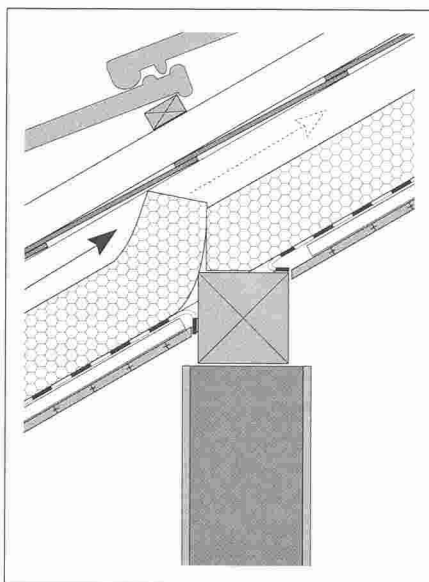
Obturation de l'aération à l'intérieur de la zone des chevrons :

- la couche d'isolation thermique obture le conduit d'aération.

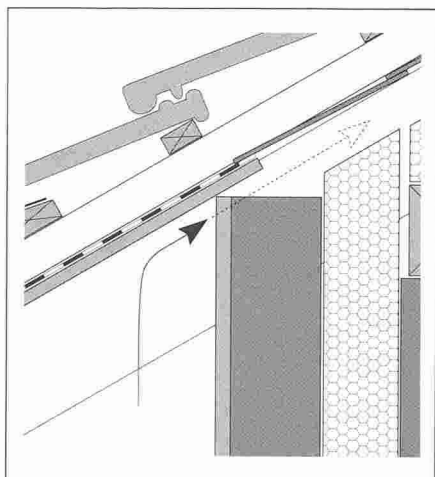
Absence d'ouverture, qui permettrait à l'air d'entrer, dans la zone de la gouttière :

- couche d'isolation thermique ou maçonnerie et revêtement extérieurs relevés jusque sous la sous-couverture.

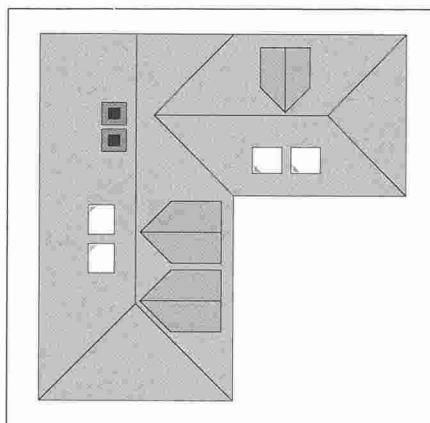
L'aération des combles à géométrie compliquée, avec arêtes, noues et superstructures, n'est pas assurée.

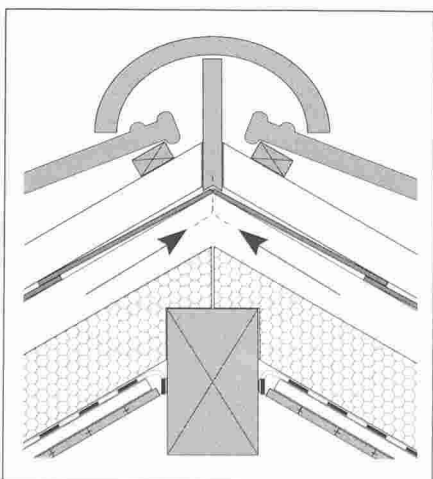
Absence d'ouverture, qui permettrait à l'air de sortir, dans la zone du faîtage.

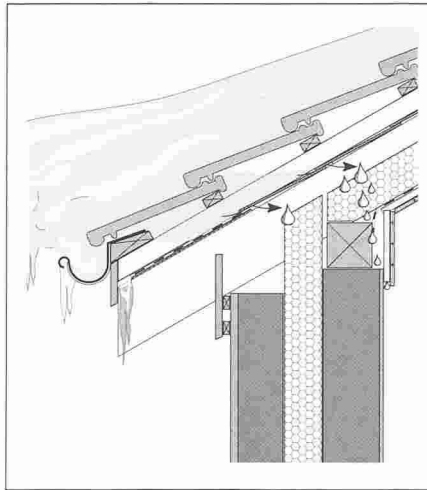
*Eau de refoulement dans la zone de la gouttière:*

- sous l'effet des pertes thermiques par aération (inétanchéités à l'air) et par transmission, la neige fond de manière accélérée, l'eau de fonte s'écoule et gèle dans la zone de l'avant-toit, formant une barrière de glace;
- l'eau de fonte qui s'écoule s'accumule contre la barrière de glace, pénètre sous les sous-couvertures imbriquées et endommage la structure du bâtiment.

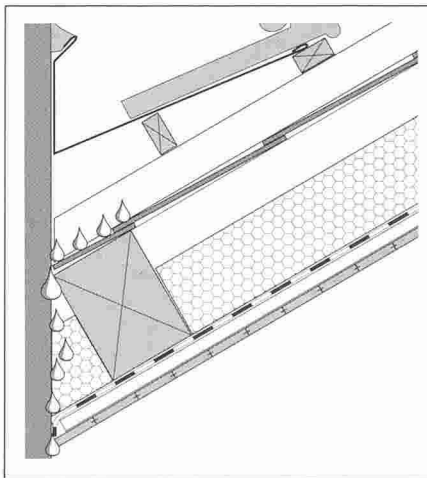
*Infiltrations sur des éléments de construction qui remontent et traversent le toit à pans inclinés:*

- la sous-couverture n'est pas raccordée de façon suffisamment étanche aux éléments de construction traversants;
- absence de ferblanterie de déviation ou autre au-dessus des pénétrations.

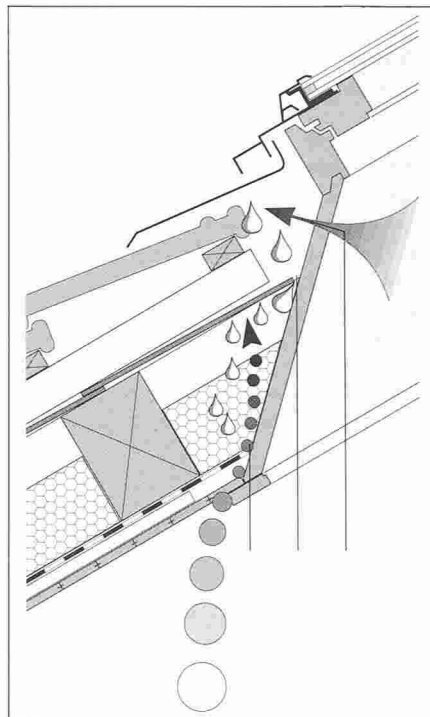
- 1 Barrière de vapeur et feuille d'étanchéité à l'air raccordées de manière non étanche à l'air
- 2 Etanchéité à l'eau insuffisante
- 3 Pas de couche d'isolation thermique

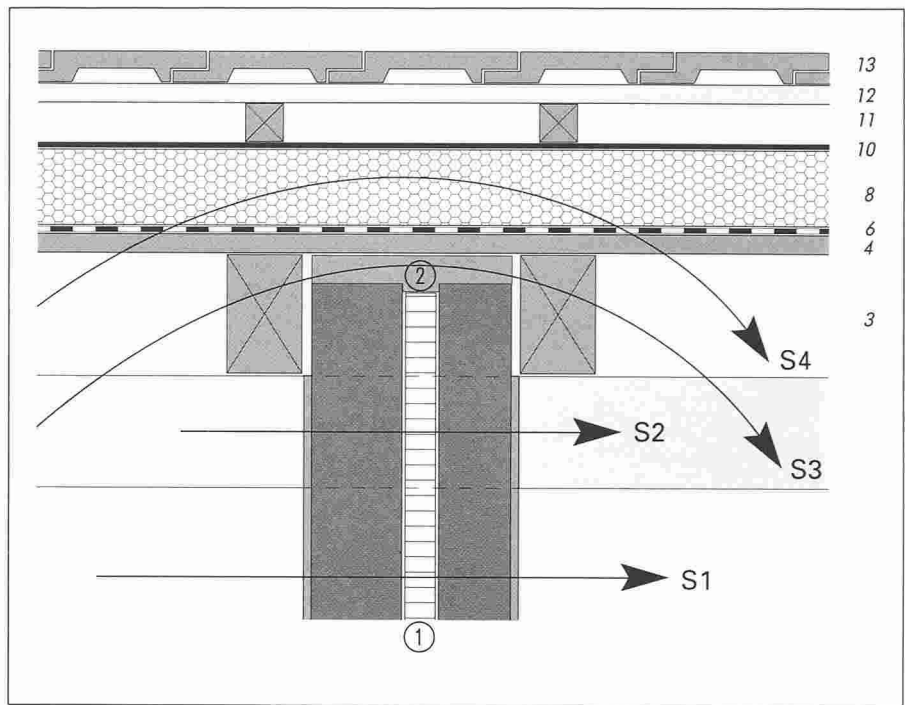
Avant remise en état: les défauts d'une exécution ( $R'_w \cong 47 \text{ dB}$ )

- S1 Transmission phonique par le mur de séparation
- S2 Transmission phonique par la panne traversante
- S3 Transmission phonique par les ponts de mortier (perturbation du double mur de séparation selon le principe masse/ressort/masse)
- S4 Transmission phonique par la construction légère avoisinante

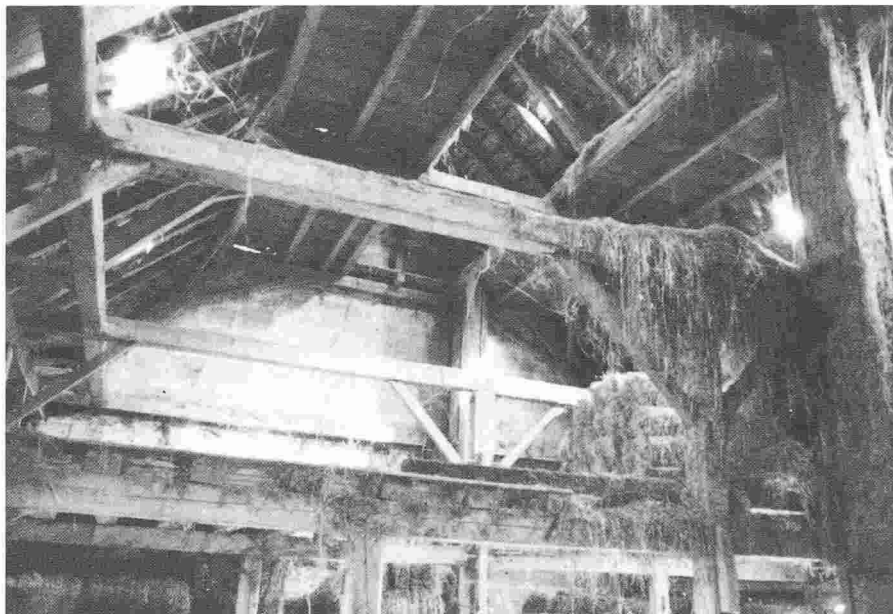
La grange du Spittelhof, à Zofingue, avant rénovation.
