Zeitschrift: Ingénieurs et architectes suisses

Artikel: Equipements et ouvrages annexes

Equipements et ouvrages annexes

ar Andreas Steiger, ucerne

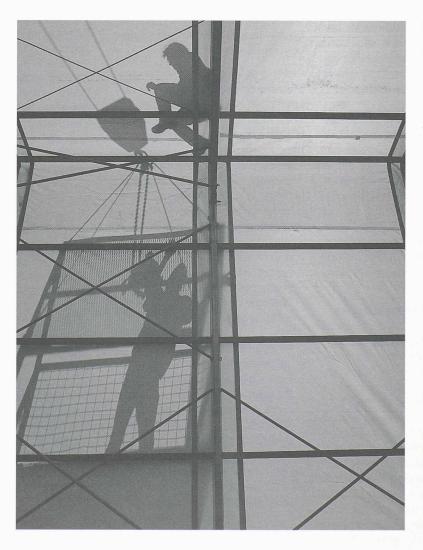
Fig. 3.- Filets de protection contre les chutes de pierres soutenus par des mâts à genouillère sur le couronnement des murs de soutènement

Les mâts à genouillère (fig. 3) utilisés sur le mur de soutènement côté montagne sont le fruit d'un nouveau développement: ils assurent la transmission de l'ensemble des forces aux fondations. Cela rend superflue la fixation de coûteux câbles de retenue à la tête des mâts et élimine du même coup les obstacles au trafic que ceux-ci constituent, en particulier sur les routes forestières longeant les murs de soutènement.
