La restauration de la cure de Prilly VD

Zeitschrift: **Ingénieurs et architectes suisses**

Band (Jahr): **110 (1984)**

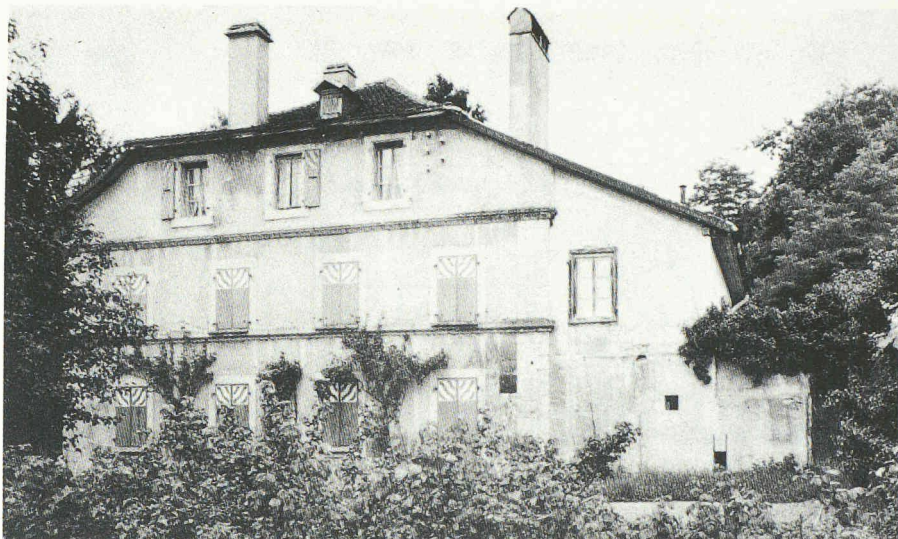
La cure de Prilly avant la restauration

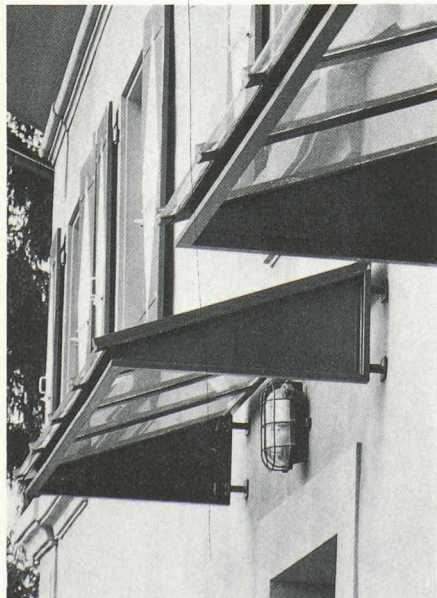
Les marquises des portes d'accès au jardin

Façade sud-ouest: porte d'entrée au bureau et marquises sur entrées.

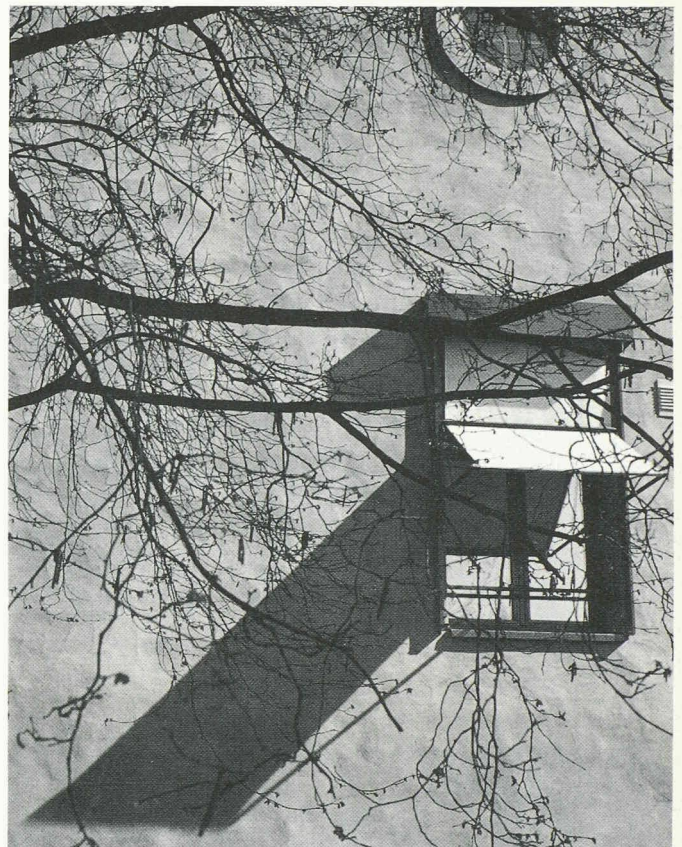
Une nouvelle fenêtre

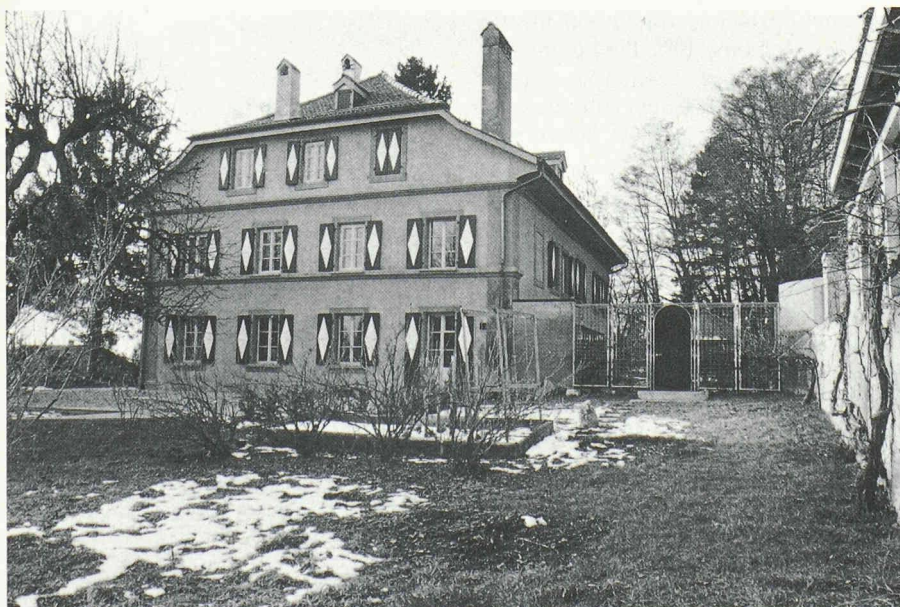
La démolition de l'ancienne annexe permet de rééquibrer la façade et de mettre en relation la cour et le jardin
