<b>Zeitschrift:</b>	Cahiers d'archéologie fribourgeoise = Freiburger Hefte für Archäologie
<b>Herausgeber:</b>	Service archéologique de l'Etat de Fribourg
<b>Band:</b>	13 (2011)
<b>Artikel:</b>	Der Schimmelturm der Murtener Stadtbefestigung : neue Ergebnisse zur Baugeschichte
<b>Autor:</b>	Heinzelmann, Dorothee
<b>DOI:</b>	<a href="https://doi.org/10.5169/seals-389134">https://doi.org/10.5169/seals-389134</a>

Dorothee Heinzelmann

# Der Schimmelturm der Murtener Stadtbefestigung: neue Ergebnisse zur Baugeschichte

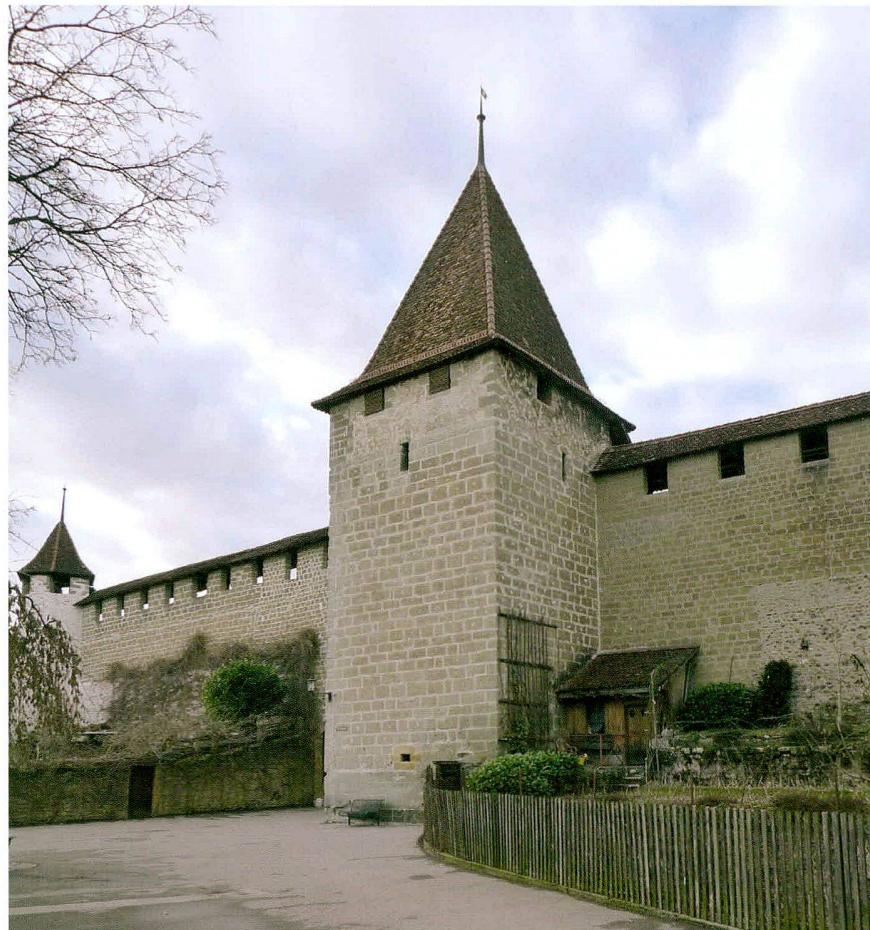
Der südöstliche Abschnitt der Murtener Stadtmauer entstand in mehreren Bauphasen, welche an der südlichen Ausenseite am Törliplatz gut zu erkennen sind (Abb. 1). Östlich des Schimmelturms lassen sich deutlich vier Bauphasen voneinander unterscheiden: Die untere Mauerpartie besteht aus regelmässigen Lagen von Feldsteinen bis in eine Höhe von zirka 3,80 m und endet in einer horizontal verlaufenden Baufuge. Dieser Bereich entspricht dem Bestand der ältesten Stadtmauer, die ab 1238 entstanden ist. Hierüber folgt ein Abschnitt von unregelmässigerem und stärker vermoerteltem Mauerwerk aus Feld- und Bruchsteinen, der unterschiedlich hoch erhalten ist. Das Mauerwerk zu Seiten des Turmes, das über diesen zweiten Abschnitt zieht, besteht aus regelmässigen Molassequaderlagen verhältnismässig kleinen Formats und reicht bis zur Oberkante der eigentlichen Mauer (über 9 m Höhe). Dieses Mauerwerk weist innen starke Brand-

Abb. 1 Ansicht des Schimmelturms und der anschliessenden Stadtmauer von Südosten

schäden auf und wird in die Zeit vor dem grossen Murtener Stadtbrand im Jahr 1416 datiert<sup>2</sup>. Lediglich der oberste Teil des Wehrgangs wurde nochmals später aus grösserformatigem Quadermauerwerk errichtet. Das Mauerwerk des Turmes unterscheidet sich deutlich von diesen Bauphasen der Stadtmauer durch ein grösseres Format der Molassequader und regelmässig vorhandene Zangenlöcher.

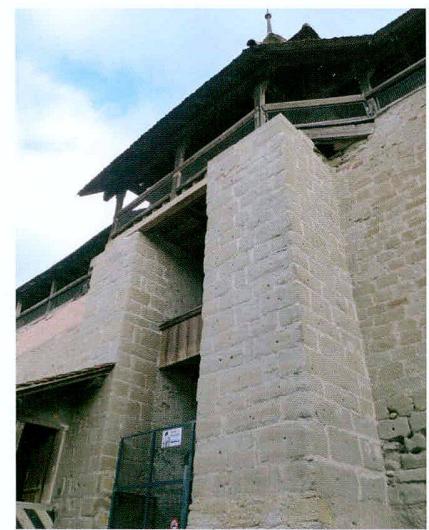
Abb. 2 Stadtseitig angesetzte Mauerzungen des Turmes

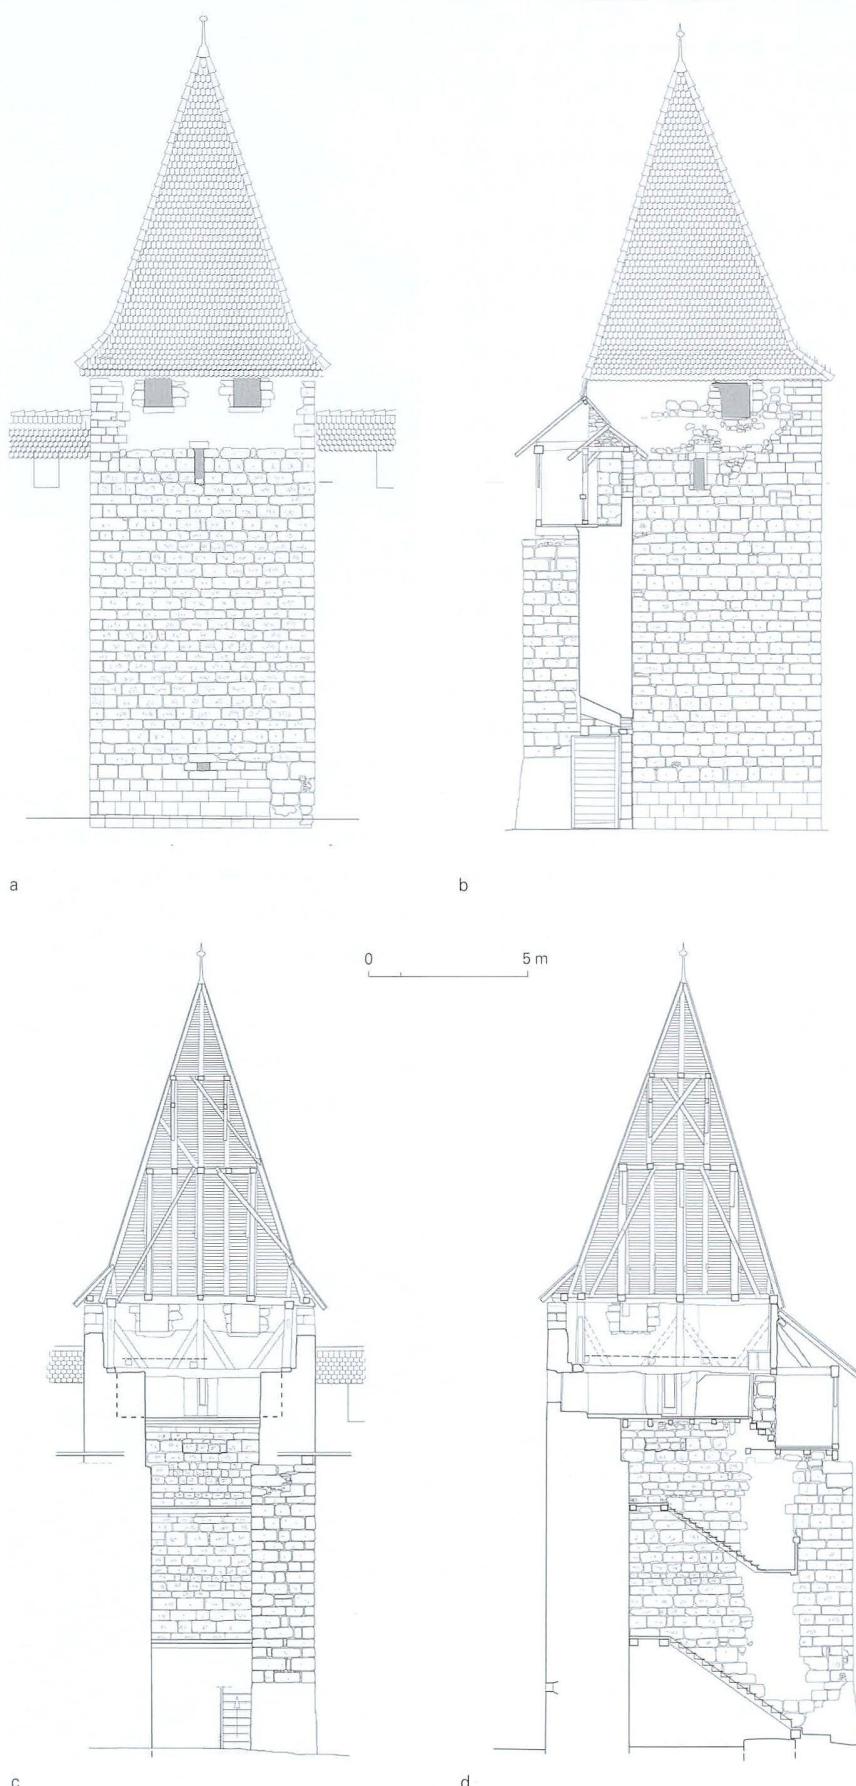
besteht ganz überwiegend aus grösserformatigen Molassequadern, die nun regelmässig Zangenlöcher aufweisen (Abb. 4a-b). Zudem zeigen sie Höhenmarken nun in Form von römischen Ziffern. Nur an wenigen Stellen im Inneren des Turmes finden sich niedrigere Lagen aus kleinen Quadern mit Punktmarkierungen, bei denen es sich wahrscheinlich um wiederverwendetes Baumaterial der Stadtmauer handelt (Abb. 4c-d, Abb. 5). Während bei den Quadern der Stadtmauer kleinere Zahlenwerte bis fünf oder sechs vorherrschen, finden sich am Turmmauerwerk aufgrund der höheren Steinformate Ziffern zwischen V und XII. Der Unterschied zwischen den einzelnen Ziffern entspricht jeweils einer Höhendifferenz von zirka 3 cm: So entspricht die Ziffer VII beispielsweise einer Quaderhöhe von 29-30 cm, die Ziffer VIII einer Höhe von 32-33 cm, Ziffer VI etwa 26-27 cm und so weiter. Ein Vergleich mit Markierungen der Quaderlagen anderer spätmittelalterlicher Gebäude zeigt, dass sich die hier zugrundeliegenden Höhenwerte auch andernorts finden, die Markierungen manchmal jedoch auch deutlich davon abweichen<sup>5</sup>.

errichtet. An der Innenseite weisen sie jedoch jeweils in der Flucht der Stadtmauer auf beiden Seiten deutliche Ausbrüche auf, die nur grob mit kleinteiligem Material und Mörtel geschlossen wurden (vgl. Abb. 4d, Abb. 6). Die Quaderlagen beidseits dieser Ausbrüche entsprechen sich jeweils nicht; zudem ist stellenweise eine klare vertikale Kante in der Nordflucht der Stadtmauer sichtbar: Nördlich davon sind die Steine der Mauerzungen extrem von Brand gerötet, während das Innere des Turmes keine Brandspuren aufweist. Auch sind die Quader beid-

**Abb. 4** Bauaufnahme des Turmes: a) Aussenansicht von Süden; b) Aussenansicht von Westen mit Schnitt durch die Stadtmauer; c) Schnitt Ost-West mit Ansicht der inneren Südwand und der westlichen Mauerzunge; d) Schnitt Süd-Nord mit Ansicht der inneren Westwand

1. *Erste Planung mit tieferliegendem Turmgeschoss (Ende 14. Jahrhundert?)*  
Etwa auf Höhe des Wehrgangs befindet sich an den Innenseiten der drei Turmwände ein Mauerrücksprung in Höhe von zirka 8,70 m über dem heutigen Bodenniveau (vgl. Abb. 4c-d, Abb. 7). Über diesem Rücksprung verjüngen sich die Mauern jeweils um zirka 0,20 m. Dieser Mauerversatz hätte ursprünglich wohl eine Balkenlage für ein Bodenniveau auf Höhe des Wehrgangs tragen sollen - die heutige Geschosseinteilung ist neuzeitlich und entstand vermutlich mit der Errichtung des innenliegenden Treppenaufgangs 1835. Eine Steinlage oberhalb dieses Mauerrücksprungs befinden sich an jeder der drei Turminnenseiten die Unterkanten später zugesetzter Berei-

che von 1,25-1,35 m Breite, die seitlich jeweils schräge Laibungen aufweisen (vgl. Abb. 4c-d und 7). Diese Laibungen stellen die unteren Partien ehemaliger Öffnungen dar, die sich stark nach aussen hin verjüngen. An der Südwand liegt diese Öffnung mittig im inneren Wandfeld, an den beiden Seitenwänden waren sie im Turminnern nahe an die Südwand heran gerückt, wodurch sie am Aussenbau jeweils etwa in der Mitte der Turmseiten zu liegen kamen. Aussen befindet sich im Bereich dieser ehemaligen Öffnungen jeweils ein schmaler Quader von

Das dieser Phase angehörende Mauerwerk reicht bis in eine Höhe von zirka 11,70 m, was etwa der Oberkante der heute bestehenden Schlitzfenster entspricht (vgl. Abb. 4a-b). Im Inneren des Turmes ist der obere Mauerabschluss

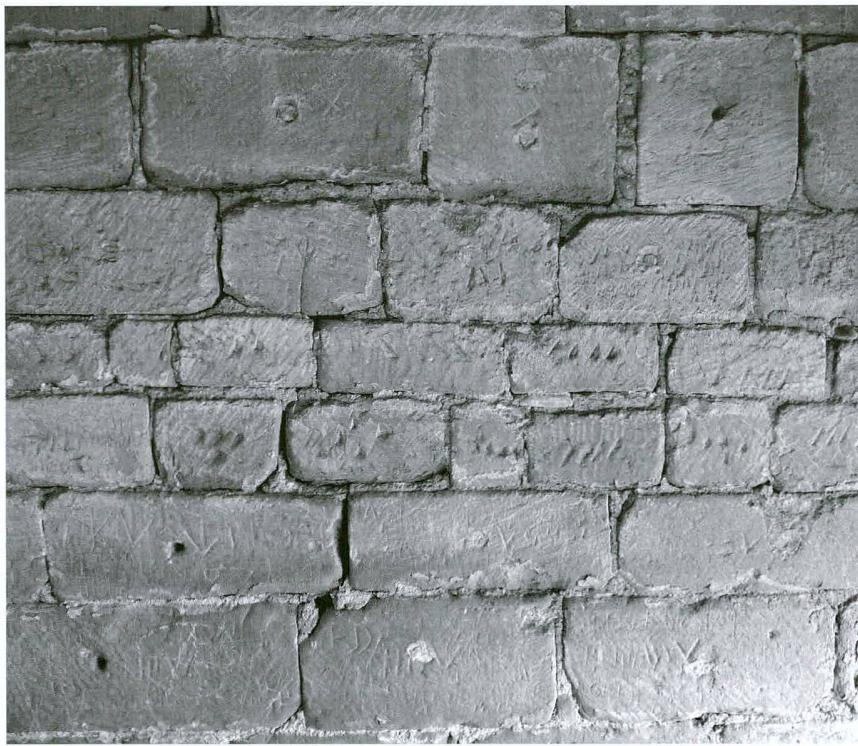
Die eher kleinformatigen Quader der älteren Stadtmauer zu Seiten des Schimmelturmes weisen zahlreiche Höhenmarkierungen der einzelnen Quaderlagen auf. Anstelle der sonst meist üblichen römischen Ziffern finden sich hier überwiegend Punktmarken. Da sich aber auch an dieser Stelle auf Quadern einer Lage jeweils in der Regel die gleichen Zahlenwerte finden, handelt es sich eindeutig auch bei ihnen bereits um Höhenangaben der Quader. Daneben fällt auf, dass die Quader dieses Mauerwerks (noch) keine Zangenlöcher zum Heben der Blöcke aufweisen.

Abb. 5 Ausschnitt der inneren Westwand des Turmes mit Höhenmarkierungen der Quaderlagen

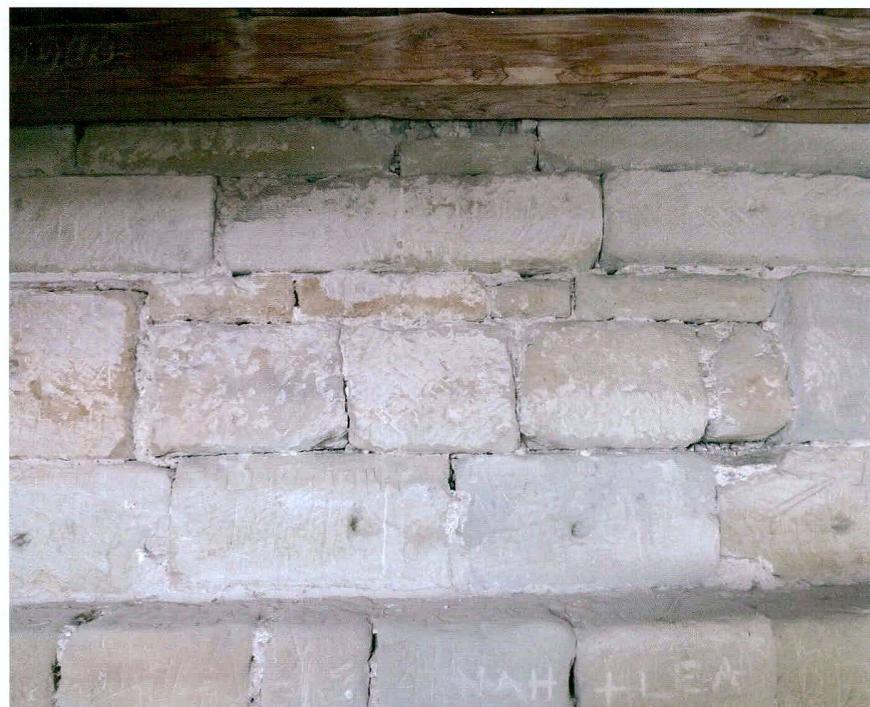
Abb. 7 Oberer Bereich der südlichen Turminnenseite mit Mauerrücksprung und zugesetzter Öffnung

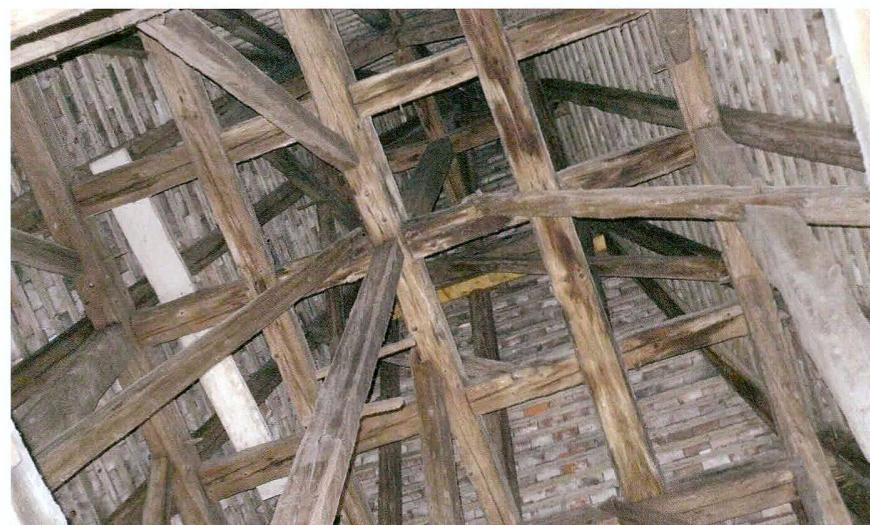
Das Dachwerk (vgl. Abb. 4c-d, Abb. 8) besteht als dreigeschossiges Sparrendach mit stehenden Stühlen in zwei Ge-

schlossen sowie mit Steigbändern und Schrägbändern beziehungsweise Kreuzstreben als Aussteifung und Windverband. Die Verbindungen sind überwiegend überblattet. Es handelt sich noch um das Dachwerk spätmittelalterlicher Zeit und nicht, wie bisher vermutet<sup>9</sup>, um eine Konstruktion von 1675.

Abb. 8 Dachwerk des Turmes
