**Zeitschrift:** Cahiers d'archéologie fribourgeoise = Freiburger Hefte für Archäologie

**Artikel:** Murten/Hauptgasse 12 : Neues zur Baugeschichte und Konstruktionsweise

# Murten/Hauptgasse 12: Neues zur Baugeschichte und Konstruktionsweise

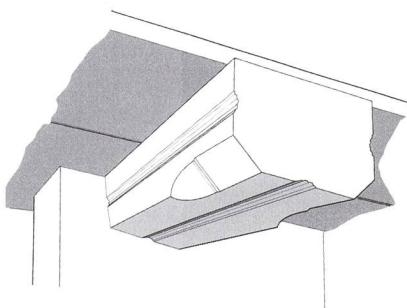
**Abb. 2** Profilierter Balken, eingebaut in der 1. Hälfte des 18 Jahrhunderts

terbrechungen in den Fasen und noch deutlicher durch den Verlauf der Nuten werden die genauen Standorte der Raumteilungen angezeigt. Die Balken zum Nordzimmer wie auch zu den Südzimmern haben sich indessen nicht erhalten. Auch die Situation im Bereich des Hinterhofs bis hin zum Ehrgraben ist heute nicht mehr beurteilbar; denkbar wäre aber, dass hier ein Latrinenanbau gestanden hat. Mehrere Renovationen und Umbauten lassen sich zur nachfolgenden Phase III zusammenfassen. Besonders einschneidend waren die Arbeiten in den 1840er Jahren, die unter anderem auch die Erneuerung der Fas-

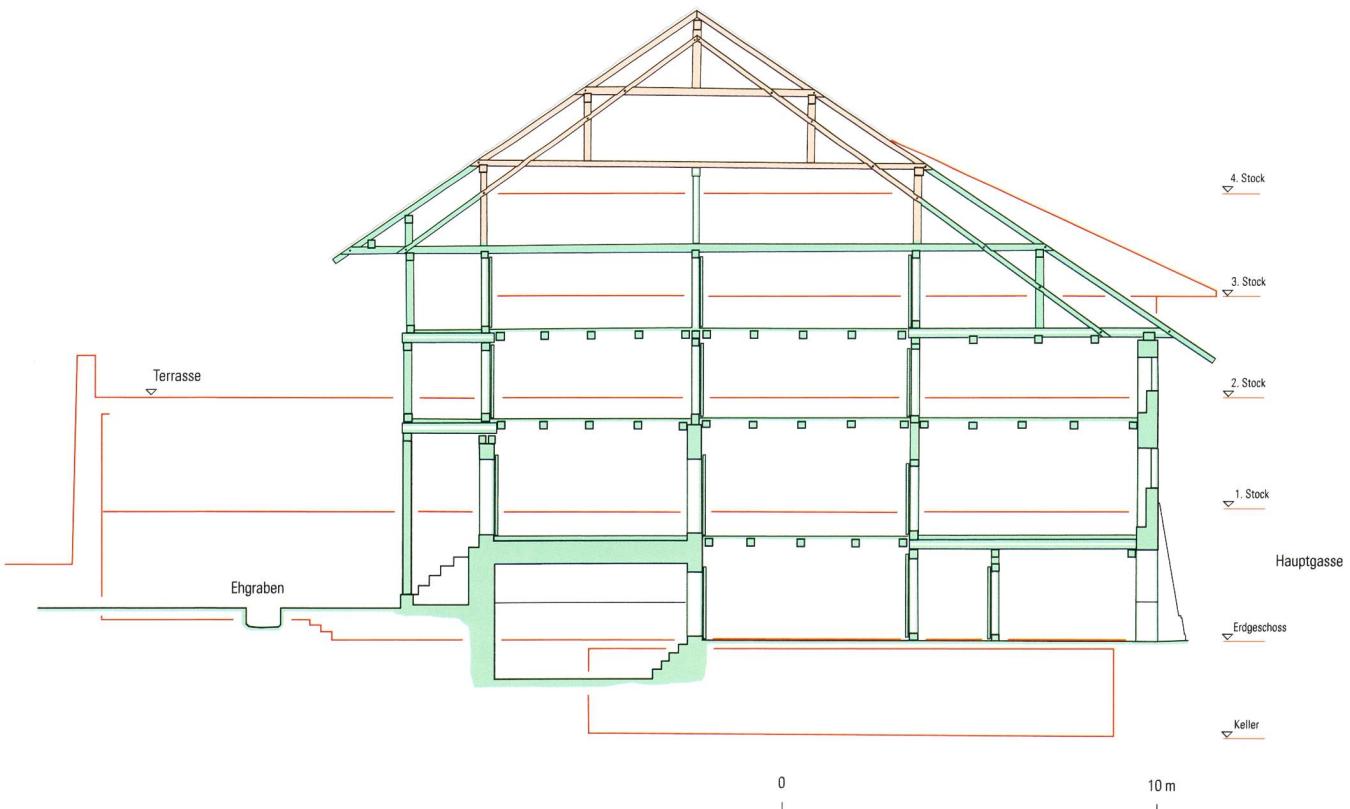
**Abb. 3** Rekonstruierter Längsschnitt durch das spätgotische Gebäude (Orange: erhaltene oder aufgrund entsprechender Befunde sicher zu ergänzende Bauteile; Grün: abgeleitete, vermutete Elemente; Rot: Niveaus ab spätestens dem 18. Jahrhundert und moderne Anbauten)

Es sind keine Befunde zu nennen, welche die in unserer Rekonstruktion angenommene Existenz eines Kellers sowie von Steinmauern im hinteren Teil des Hauses (vgl. Abb. 3) stützen würden. Vom Keller bis in den 1. Stock wurden bei der Auskernung in den 1950er Jahren alle älteren Befunde zerstört oder dauerhaft überdeckt.

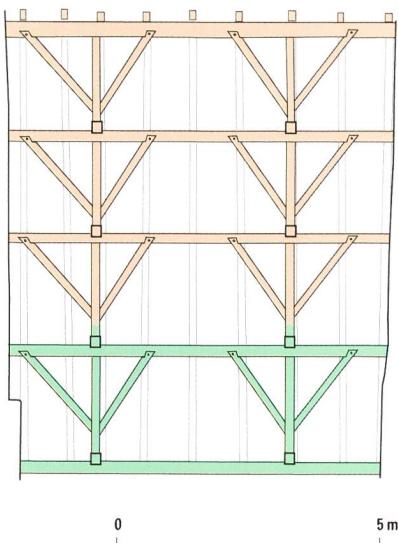
**Abb. 4** Querschnitt durch den Dachstuhl von 1507/1508 (Orange: erhaltene oder aufgrund entsprechender Befunde sicher zu ergänzende Bau- teile; Grün: abgeleitete, vermutete Elemente)

den jeweils beidseitig angebrachten Kopfstreben (oben überblattet, unten eingezäppt) ergibt sich so eine solide Abstützung und Aussteifung in Querrichtung. Die Pfosten fussen auf einem Unterzug (vgl. Abb. 4), der auf den jeweils tieferliegenden Pfetten aufliegt und sowohl mit der Rafe, wie auch mit der Pfette überblattet ist. Als zusätzliches Element verstellt ein Steigband, subparallel zu den Räfen, die Konstruktion in Längsausrichtung (Abb. 5). Es ist dieses Steigband, das diese Dachstuhlkonstruktion typisch macht. Ausgehend vom Firstpfettenständer wird das Steigband mit allen folgenden Elementen überblattet. Dadurch bilden sich jeweils fünf bis sieben Kräftedreiecke, die das Dachwerk gut aussteifen. Die Formen der Überblattungen sind überall gleich: einseitige Schwalbenschwänze, teils mit, teils ohne Versatz. Beim Steigband ist es sinngemäss dieselbe Ausführung, als wären es zusammenhängende Fuss- oder Kopfstreben. Das heisst, der Einschnitt zum Schwalbenschwanz befindet sich immer im spitzen Winkel des Dreiecks.

Die Pfetten am Dachstuhl sind in den Brandmauern verankert (Abb. 4). Die Spannweite von durchschnittlich 7 m erfordert zusätzliche stabilisierende Elemente in Form von Pfosten, die die Pfetten im Abstand 1-2-1 stützen. Zusammen mit

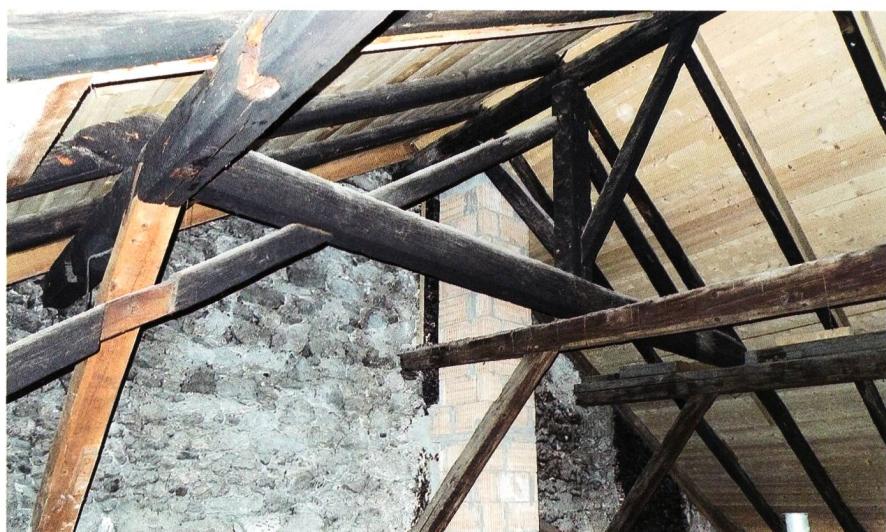
Während nachfolgenden Umbauten sind viele stützende beziehungsweise aussteifende Elemente entfernt worden, was zu statischen Problemen führte. Ein erneutes, teils direkt in die Wände erfolgtes Abstützen mit Hilfe von neuen Unterzügen und Schrägstreben wurde daher notwen-

**Abb. 6** Der Dachstuhl mit Blattsasse im Steigband und nachträgliche Abstützungen (alle modernen Bauteile sind aus hellerem Holz), Blick gegen die Brandmauer West

dig (Abb. 6). Die Ausführung dieser Streben weist ins 18. Jahrhundert<sup>9</sup>.

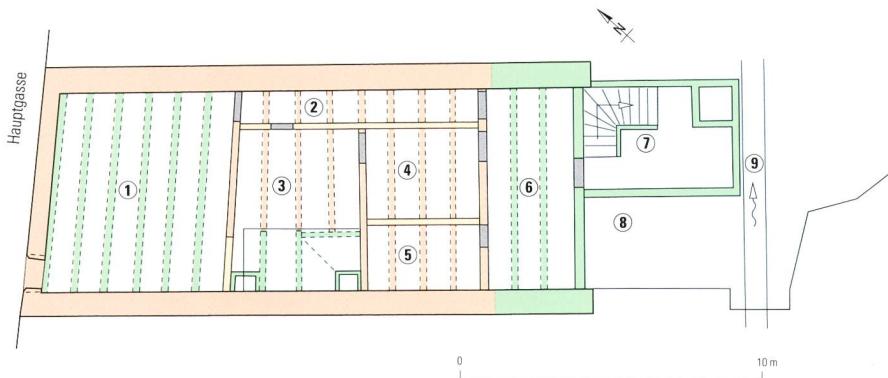
**Abb. 7** Deckenbalkenlage und Raumeinteilung des 1. Stocks (Orange: erhaltene Elemente; Gelb: gesicherte Raumteilungen; Grün: rekonstruierte Elemente; Grau: vermutete Türstandorte und Durchgänge; Hellblau unterlegt: moderne Störungen und Neubauten): 1) Nordzimmer; 2) Gang; 3-5) Innenräume; 6) Südzimmer; 7) Treppenhaus; 8) Hinterhof; 9) Ehgraben

Der in der 1. Hälfte des 18. Jahrhunderts durchgeführte Umbau hatte – als eine der wichtigsten Veränderungen gegenüber dem Vorgängerbau – grössere Stockwerkshöhen zur Folge (vgl. Abb. 3). Die Deckenbalkenlage im 1. Stock (Abb. 7), die noch zu rund 50% aus Hölzern dieser Zeit besteht, gibt Auskunft darüber, wie die Raumaufteilung nach diesem Baueingriff ausgesehen haben könnte. Da sich die erhaltenen Balken allesamt im Binnenbereich des Hauses befinden, sind nur zu diesem Abschnitt gesicherte Aussagen möglich. Die Balken im gassenseitigen Raum wurden beim Umbau in den 40er Jahren des 19. Jahrhunderts zusammen mit der Fassade ersetzt und alle Befunde im gesamten hinteren Hausteil fielen dem Betonumbau in den 1950er Jahren zum Opfer<sup>10</sup>.

Gegen Westen wurden die Balken in der Brandmauer sekundär eingemörtelt. Der mittlere Balkenbereich wird hier allerdings durch den Liftschacht gestört und ist deshalb nur begrenzt beurteilbar. Im Osten wurde die Brandmauer vom Fundament bis knapp unter die Decke des 1. Stockes abgebrochen und unterfangen. Die alten Balken sind zwar noch erhalten, liegen nun aber auf der modernen Unterfangung auf.

An den insgesamt neun erhaltenen Balken und deren Konstruktionsweise lassen sich im mittleren Hausbereich vier Räume ablesen (Abb. 7, 2-5). Zur Gasse hin war ein weiteres Zimmer (1) vermutlich nicht weiter untergliedert und im hinteren Hausbereich muss es noch mindestens einen weiteren Raum (6) gegeben haben. Zusammen mit einem vermuteten Latrinenanbau (7) (inklusive Treppe?), dem Hinterhof (8) und dem Ehgraben (9) ergeben sich somit neun verschiedene Bereiche. Der durch den Ehgraben begrenzte Hinterhof nahm dabei eine relativ kleine Fläche von knapp 20 m<sup>2</sup> ein.
