Zeitschrift: Energeia : Newsletter de l'Office fédéral de l'énergie
Herausgeber: Office fédéral de l'énergie
Band: - (2009)
Heft: 5

Artikel: Quand le béton des barrages se met à gonfler
Autor: [s.n.]
DOI: <https://doi.org/10.5169/seals-642938>

Quand le béton des barrages se met à gonfler

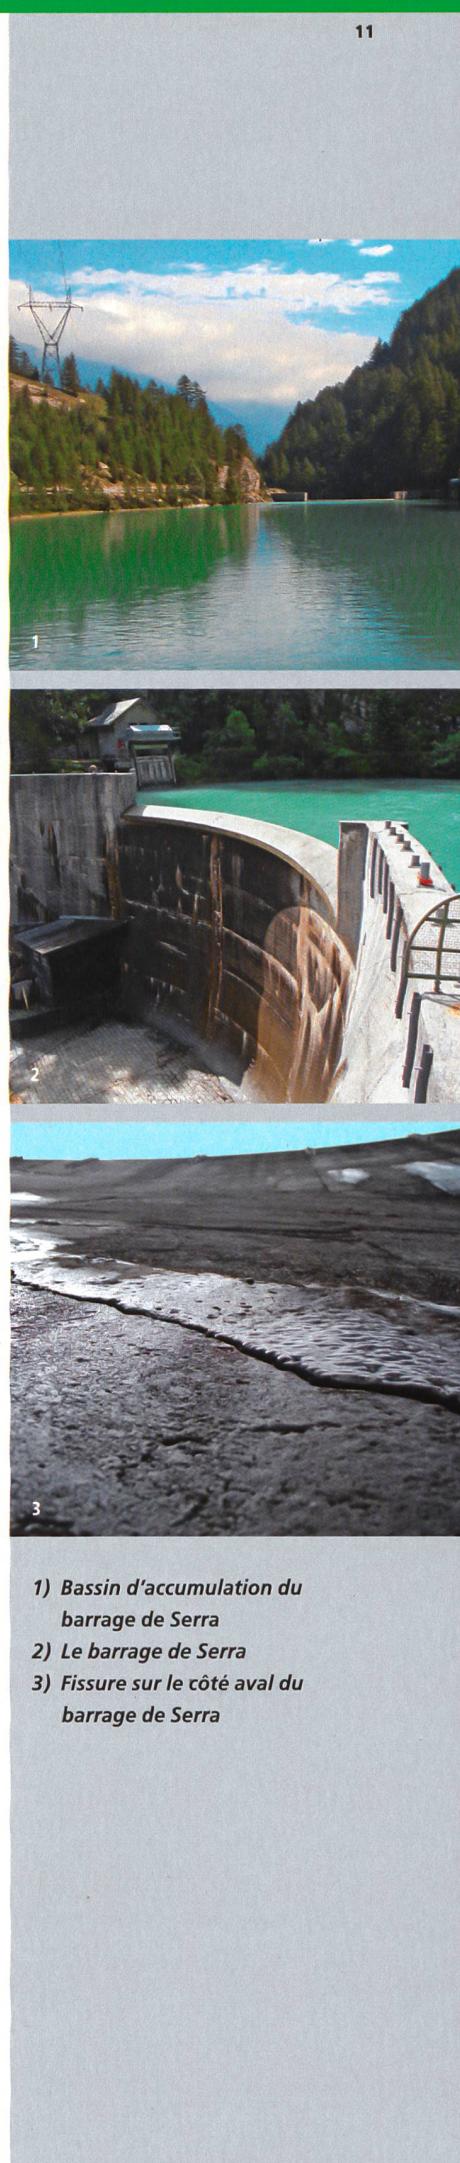
Or la réalité est tout autre. La solidité et la longévité que l'on associe régulièrement aux constructions en béton ne sont que des façades qui s'estompent avec le temps. Dans le cas du barrage de Serra, des déplacements irréversibles se manifestent de manière évidente depuis les années 1970. La partie supérieure du barrage, on parle également du couronnement, s'est ainsi déplacée d'une soixantaine de millimètres en direction du bassin d'accumulation. Des fissures sont également apparues sur le mur de béton.

En cause, des réactions chimiques qui tiennent à la composition du béton: les réactions alcali-granulats (RAG).

3) Fissure sur le côté aval du barrage de Serra

Toutes ces techniques ne peuvent être que transitoires et ne permettent pas de stopper entièrement les effets dus aux RAG ni de réparer un ouvrage. Tout au plus permettent-elles de prolonger sa durée de vie. Lorsque l'état du barrage devient critique, la seule solution véritable consiste à démolir l'ouvrage pour le refaire entièrement à neuf. Ce sera le cas pour le barrage de Serra. La composition chimique du béton utilisé pour le nouveau mur sera testée en laboratoire afin d'éviter de nouvelles complications causées par les réactions alcali-granulats. «L'OFEN mène des projets de recherche avec l'Ecole polytechnique fédérale de Lausanne dans ce cadre-là», précise Johannes Maier.
