Zeitschrift: Genava : revue d'histoire de l'art et d'archéologie
Herausgeber: Musée d'art et d'histoire de Genève
Band: 25 (1977)

Etude et restauration des bronzes byzantins

par Claude HOURIET

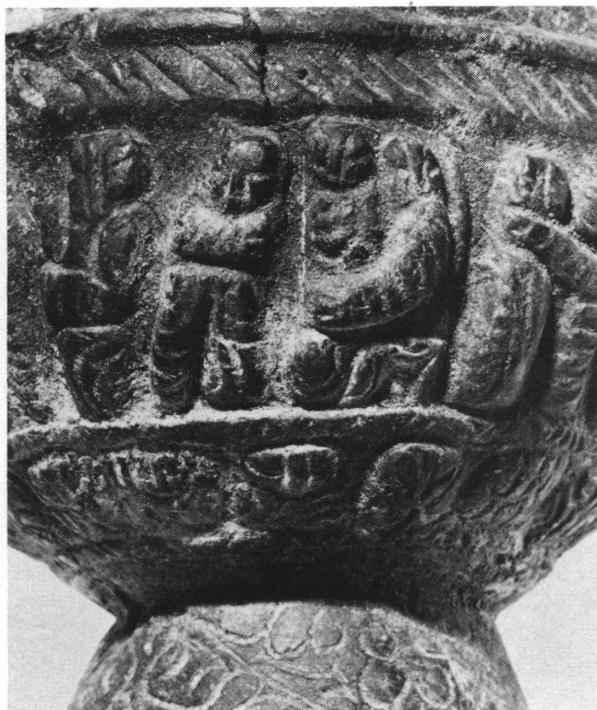
Fig. 25. Détail de l'encensoir avant restauration. Cat. n° 18.

Ce récipient présentait une importante déformation et une fente du bord supérieur jusqu'à mi-hauteur (fig. 25). La patine extérieure, en assez bon état, était recouverte de concrétions diverses nécessitant leur élimination. L'intérieur, noirâtre, conservait encore des traces d'encens dont on fit un prélèvement; on procéda de même pour quelques fragments de métal provenant d'une soudure de la fente (peut-être une précédente restauration?).

Un lavage et brossage sous l'eau savonneuse ont été effectués pour enlever une partie des impuretés, suivis d'un séchage au four à air chaud. Le nettoyage de l'objet a été complété à l'aide de grattoirs et d'appareils dentaires adaptés à la restauration et de meules et brosses tournantes. L'utilisation d'un appareil appelé «air abrasif», petite sableuse adaptée à la restauration, permet d'enlever les dernières concrétions; ainsi, les détails les plus fins naguère masqués par des couches d'impuretés ressortent nettement.

La déformation a été réduite autant que possible; le collage du bord fendu a été réalisé avec une résine du type Araldite SW 417 et renforcé à l'intérieur avec de la laine de verre transparente. Une retouche à la couleur acrylique «Lasquaux», à l'extérieur de la pièce a été nécessaire pour harmoniser le collage avec la patine (fig. 26). La réparation reste volontairement visible à l'intérieur. Un contrôle final, afin de tester la passivité des chlorures, a été effectué sur cette pièce dans une chambre à humidité relative de 90%. Aucune activité des chlorures n'étant apparue, une

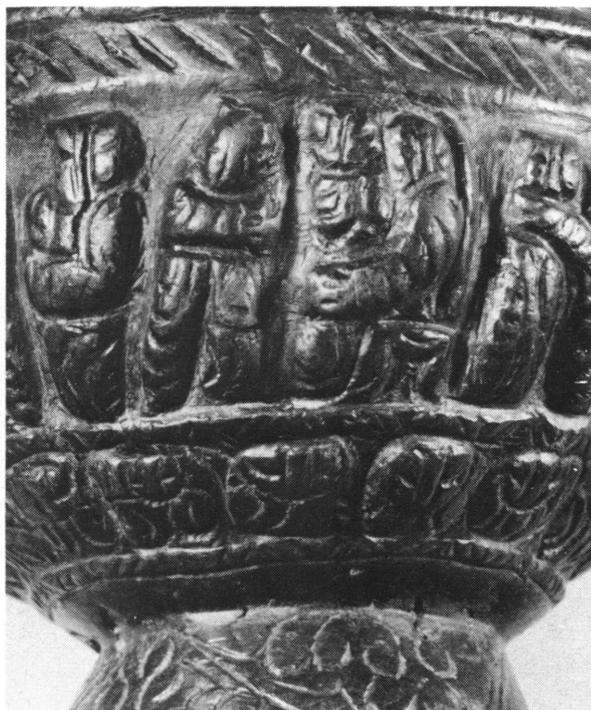
Fig. 26. Détail de l'encensoir après restauration. Cat. n° 18.

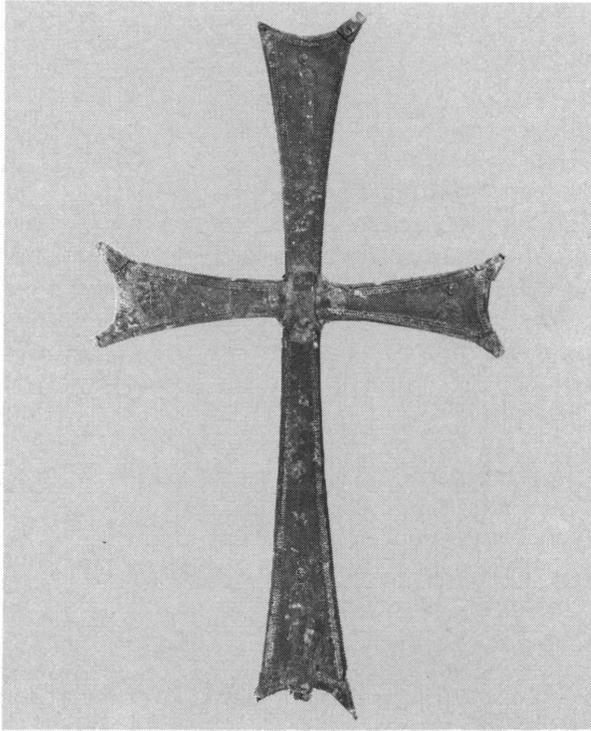
Fig. 27. Croix avant restauration. Cat. n° 23.

Cette croix était en mauvais état. Un examen superficiel a fait apparaître des renforts récents en résine synthétique consolidant l'armature détériorée (fig. 27). Le revêtement fendu montre nettement les dégâts de l'armature. La patine a été reconstituée artificiellement. Un démontage s'est révélé indispensable.

Après avoir enlevé le revêtement de laiton et éliminé les éléments étrangers à l'objet, on peut constater que l'armature de fer est partiellement décomposée par la corrosion et que l'assemblage primitif, réalisé au centre par rivetage et soudage, a disparu. Un fragment de bois, presque totalement décomposé, a été découvert sur la branche inférieure, entre l'armature et le revêtement. Sa conservation est due à une adjonction d'un mélange de cire d'abeille et de kéton. Toutefois, sa présence pose un problème car il est trop mince pour constituer une armature; celle-ci ne pouvant plus assurer, en raison de son état, un support convenable, elle a été restaurée et conservée à part. La branche inférieure, très endommagée, a été traitée par électrolyse. Les autres branches, grattées d'abord manuellement, puis à l'aide de l'appareil à air abrasif furent finalement trempées dans le pétrole. Il a été possible alors d'observer la structure du fer et la manière dont la pièce avait été formée. Pour en faciliter l'examen, nous avons fixé cette armature sur un support de plastique transparent (fig. 28). Nous avons remonté le revêtement de laiton sur une armature nouvelle après grattage, collages avec la résine Araldite SW 554 et renforts de fibre de verre.

Deux goussets situés à l'extrémité des branches et un disque ouvragé cachant l'intersection de la croix au centre, ont été reconstitués d'après des modèles en bon état parvenus jusqu'à nous. Ils ont été traités dans l'esprit même de l'artisan byzantin, mais dans un alliage volontairement différent de celui utilisé jadis (fig. 31). Ces pièces sont poinçonnées «MAH 1977», afin de garantir l'authenticité

des pièces d'origine. Pour harmoniser l'aspect des surfaces restaurées, la retouche de la patine a été exécutée par applications d'une solution oxydante d'un mélange de «foie de soufre» et d'acide acétique dilué. L'intérieur de la croix est préservé par un vernis de paraloid. Une solution de benzotriazole, puis un film protecteur de cire, protègent la pièce contre une reprise éventuelle de la corrosion.

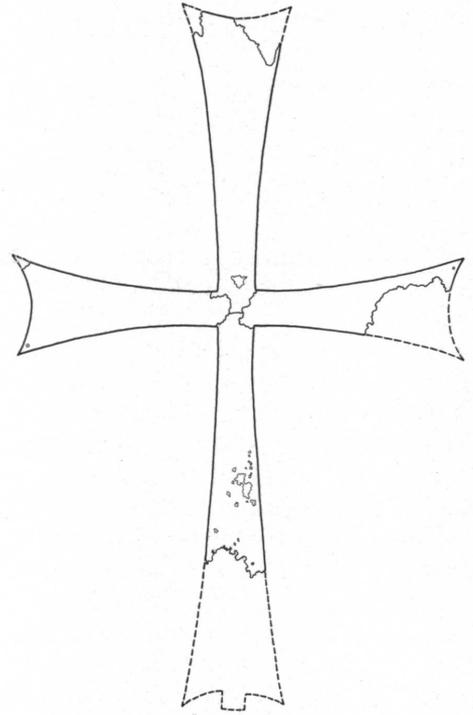
Fig. 28. Calque de l'armature de la croix sur son support transparent. Cat. n° 23.

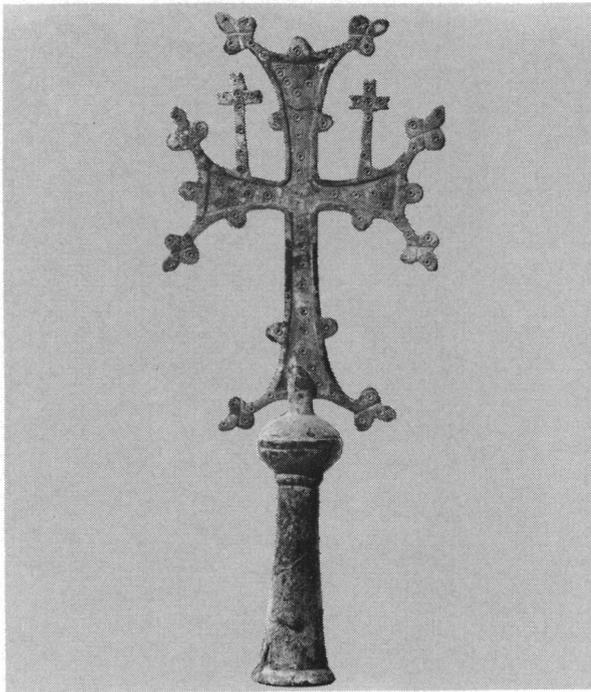
Fig. 29. Croix de procession avant restauration. Cat. n° 19.

Cette croix, bien que cassée en deux endroits, est en assez bon état de conservation (fig. 29).

Il semble manquer un élément central, comme le laisse supposer une marque à la surface de la patine. Un examen plus approfondi permet de distinguer des petits fragments de tissu collés à différents endroits. Ceux-ci ont été mis de côté pour un examen ultérieur. Toutefois, leur présence est assez difficile à justifier.

Après grattage des concrétions et élimination des corrosions, les pièces cassées ont été collées avec la résine Araldite SW 554 et renforcées par des pivots d'acier placés à l'intérieur, perpendiculairement à la fente. La résine Araldite est teinte afin de masquer autant que possible la fente. Après neutralisation des chlorures à l'aide de benzotriazole, un vernis de paraloid a été appliqué.

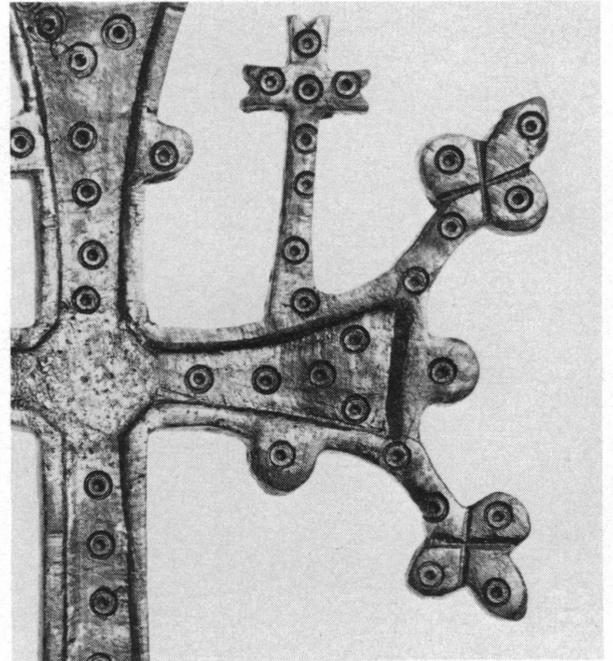
Fig. 30. Croix de procession après restauration. Détail. Cat. n° 20.

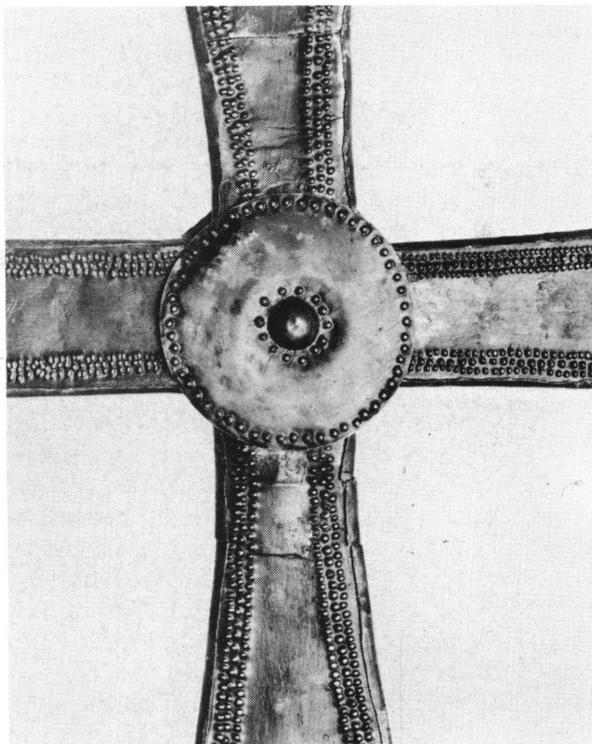
Fig. 31. Détail du disque ouvragé reconstitué. Cat. n° 23.
