Artikel: Erfahrungen beim Bau von Gräben im Torfgebiet der Melioration der Rheinebene

Autor: Maurer, A.

Erfahrungen beim Bau von Gräben im Torfgebiet der Melioration der Rheinebene

Von Kulturingenieur A. Maurer, Altstättten

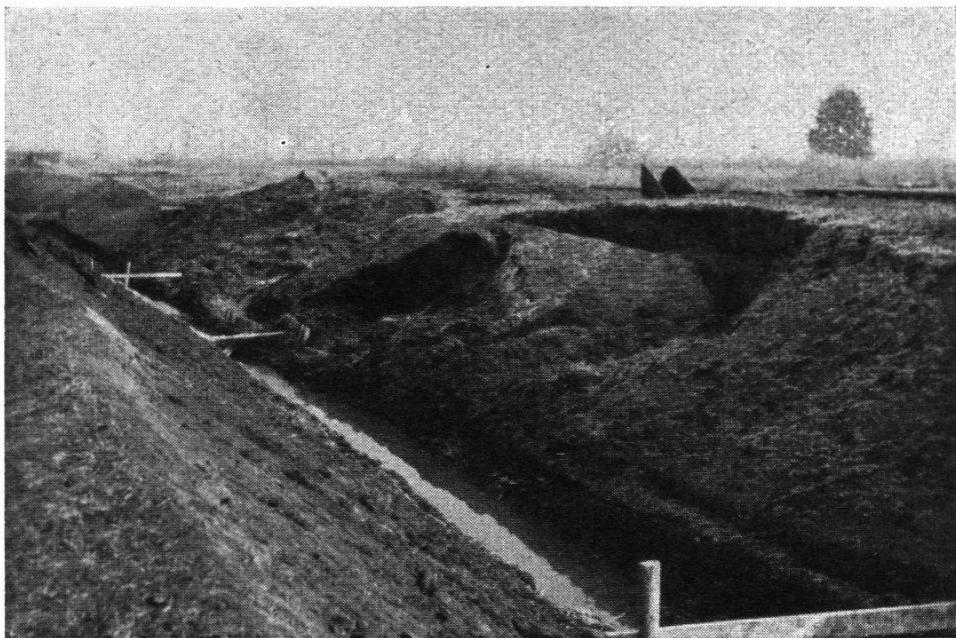
Abbildung 2

Böschungseinsturz

Als erste Gattung erheblicher Störungen der Arbeiten in der Bauetappe 1948/49 sind die am mittleren und inneren Seegraben und am Bannrietgraben erfolgten, anfänglich häufigen und umfangreichen Böschungseinstürze zu erwähnen (vergl. Abb. 2). Die Nachforschung nach den Ursachen dieser Einstürze ergab folgendes Bild: Die in der Sohlentiefe häufig vorhandenen tonigen Lehmschichten bildeten die Gleitfläche für die abgerutschten Materialkörper. Infolge der Undurchlässigkeit dieser Schichten sammelte sich das Grundwasser an. Die innere Reibung des im nassen Zustande sehr glitschigen, tonigen Lehmes genügte nicht mehr, um ein Abgleiten des überlagerten Materialkörpers

gegen das nun offene Grabenprofil zu verhüten. Dieser Vorgang wurde noch durch eine für das vorhandene Material charakteristische Eigenschaft begünstigt. Mit dem Aushub des Grabenprofils setzte eine intensive Entwässerung der stark durchnäßten, zum großen Teil lockeren, faserigen Torfschichten ein. Als Folge davon traten naturgemäß in den Böschungspartien starke Sackungen auf, welche Zugspannungen zwischen dem sich rasch setzenden und dem rückwärtigen Material hervorriefen. Die Torfschichten vermochten diese Spannungen nicht aufzuneh-

men, das Material wurde zerrissen und es zeigten sich in Abständen von 2 bis 5 m von der oberen Böschungskante parallel dazu verlaufende Setzungsrisse von 20 bis 30 cm Breite, die bis in Grabensohlentiefe reichten. Es bildete sich ein freistehender, auf der Gleitschicht ruhender Materialkörper. Die durch den Profilaushub entstandene Gleichgewichtsstörung im Baugrund bewirkte eine langsam beschleunigte Bewegung der Böschungspartien in Richtung Graben. Gleichzeitig hatte die Sohlenpartie infolge der Entlastung die Tendenz, sich zu heben, währenddem der Böschungskörper hinten absackte, sodaß das ausrutschende Material in eine Drehbewegung versetzt wurde. Zwischen der Gleitschicht und den SetzungsrisSEN bildete sich eine zylindrische Gleitfläche aus. Ungünstige Kombination von Torf- und Lehmschichten, großer Wassergehalt und nicht zuletzt die auf den unteren Grabenstrecken notwendige große Grabentiefe von 3,5 bis 4 m begünstigten die Bildung von Einstürzen.

Zur Ueberwindung und Verhütung dieser enormen Schwierigkeiten sind folgende Maßnahmen ergriffen worden:

1. Für die Sicherung der Böschungsfüße kam der in Abb. 4 ersichtliche Faschineneinbau zur Anwendung. Faschinenbündel von 20 bis 30 cm Durchmesser und 4 bis 5 m Länge wurden beidseitig den Böschungsfüßen entlang verlegt und mit Pfählen und Sprießen festgehalten, sodaß eine gegenseitige Stützung

2. Um die schädliche Einwirkung des großen Wassergehaltes der Torfschichten zu vermindern, erstrebte man durch die Erstellung von Entwässerungsschlitzten quer zur Böschung eine rasche und intensive Ableitung des Grundwassers aus den tieferen Böschungspartien und damit eine Verfestigung des Materials, das dadurch eine größere Standfestigkeit erreichte.

3. Vorbeugenden Charakter hatte die Anlage von Drainagelitungen beidseits parallel zum Graben, die dem Baggeraushub voranzugehen hatten und eine Vorentwässerung des Geländes bezweckten.

4. Die Erschütterungen der frisch ausgehobenen Grabenstrecken durch die Baumaschinen, wie Bagger und Lokomotiven, wurden durch sorgfältige Handhabung und richtige Aufstellung derselben auf ein Minimum reduziert. Durch die konsequente Anwendung dieser Maßnahmen erreichte man eine wesentliche Verminderung der Einsturzgefahr. Rutschungen erfolgten nur noch in ausgesprochen schlechten Bodenpartien.

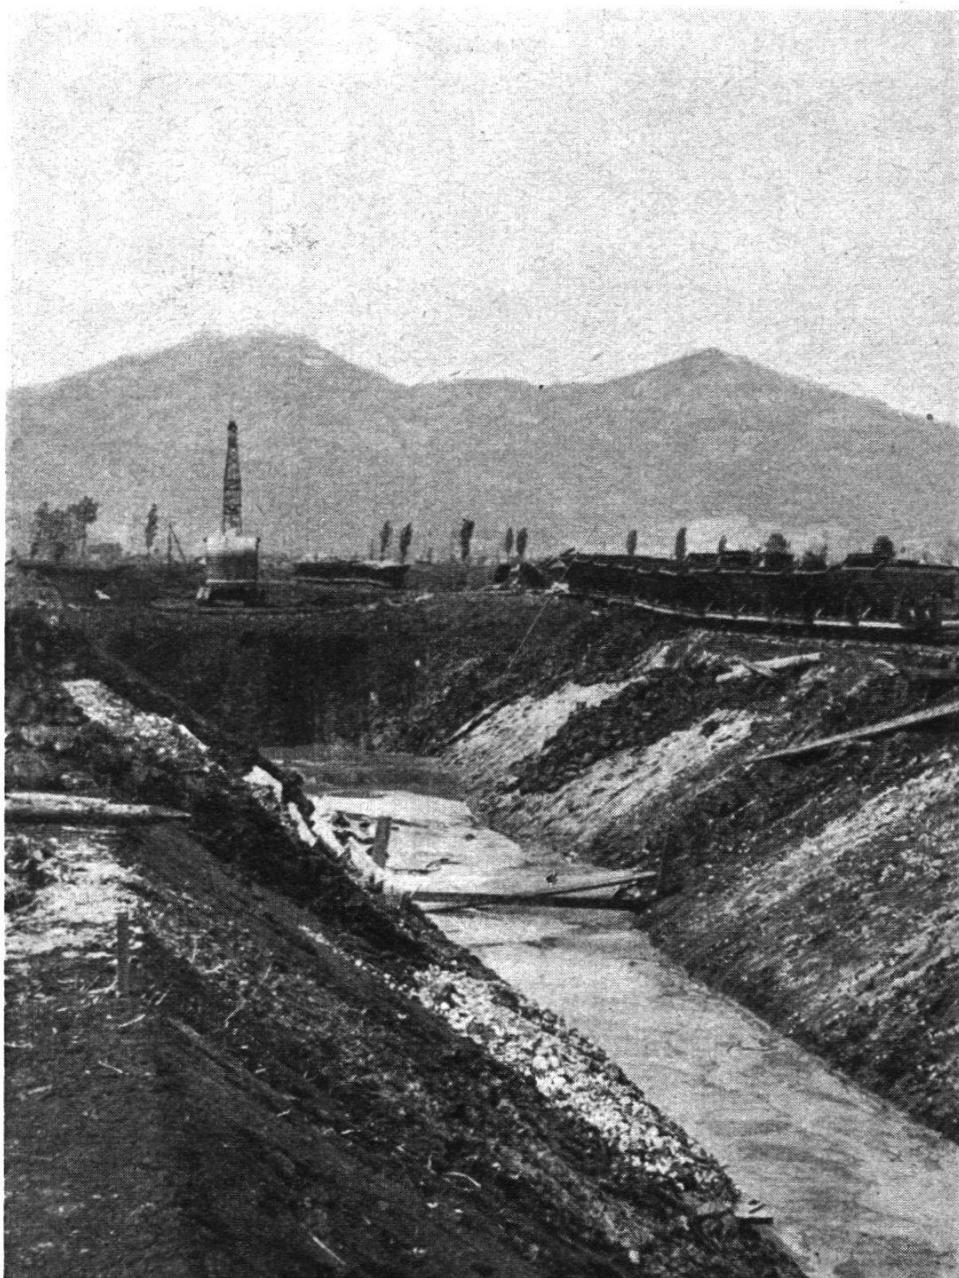
Mittlerer Seegraben, Grundwasser-Aufstoß mit Triebsand
Abbildung 3

Die zweite Kategorie der Bauschwierigkeiten bildeten die Grundwasseraufstöße mit Trieb sand speziell beim Bau von Los 2 des äußeren und des mittleren Seegrabens. Die unter der Torfschicht sich befindende, sehr mächtige und vermutlich stellenweise stark durchlässige Triebandschicht liegt im gespannten Grundwasser; wird nun die abschließende Torfschicht durchbrochen oder stark geschwächt, so dringt dieses Grundwasser mit ziemlich viel Energie an die neue Oberfläche der Grabensohle und reißt dabei viel Trieb sand mit. Die frisch ausgehobene Baugrube oder das Grabenprofil wird dabei mit dem Sand bis zu 1,50 Meter hoch wieder angefüllt. Kraterartig, wie bei einem Vulkan wird das mitgeführte Material wieder abgelagert (Abb. 6). Diesem Uebel ist durch einfaches Wiederausschöpfen nicht abzuhelfen, da dadurch das Gleichgewicht nicht wiederhergestellt wird. Es mußten daher vorerst beim äußeren Seegraben andere Wege gesucht werden.

zirka 800 m ordentlich gut bewährt, doch begannen sich die Anzahl und Stärke der Triebsandquellen rapid zu vermehren. Eine abermalige Trasseverlegung konnte nicht mehr in Frage kommen. Neue Mittel zur Verhütung neuer und zur Eindämmung bereits aufgebrochener Quellen mußten gesucht werden. Es handelte sich dabei vor allem darum, das aufstoßende Grundwasser daran zu verhindern, Triebsand aus dem Untergrund mitzuschleppen. Vorerst wurde in vorhandenen Aufstößen der abgelagerte Triebsand ausgehoben und die Aufstoßstelle mit Kies/Sand-Material zugeschüttet. Diese Kiessandpackung begann nun als Filter zu wirken, indem zuerst die größeren, dann immer feinere Triebsandkörner zurückgehalten wurden, sodaß schließlich nur noch reines Quellwasser an die Oberfläche drang, womit rasch eine Beruhigung und Festigung des Untergrundes eintrat. Bei dieser Arbeit konnte eindeutig festgestellt werden, daß Aufstöße, die sofort nach ihrem Auftreten mit einer Kiespackung gedämmt wurden, sich innert kürzester Zeit wieder beruhigten, während andere, die sich während der Nacht oder über Sonntage entwickeln konnten, einmal sehr viel mehr Kies benötigten und zweitens viel längere Zeit und Nachbehandlung erforderten.

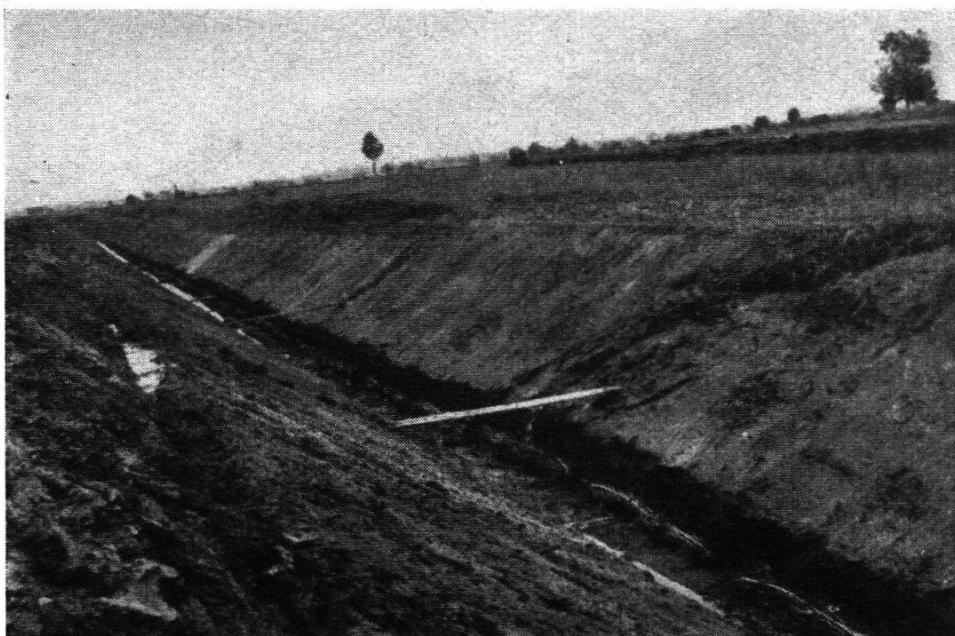
Abbildung 4

Faschineneinbau zur Sicherung der Böschungsfüße

erfolgte. Diese Sicherungsmaßnahmen haben sich gut bewährt, obschon auch in den so befestigten Teilstücken noch Sohlenhebungen bis 30 cm auftraten. Durch die erwähnten Vorkehren konnten allerdings weitere Einstürze weitgehend verhindert werden.

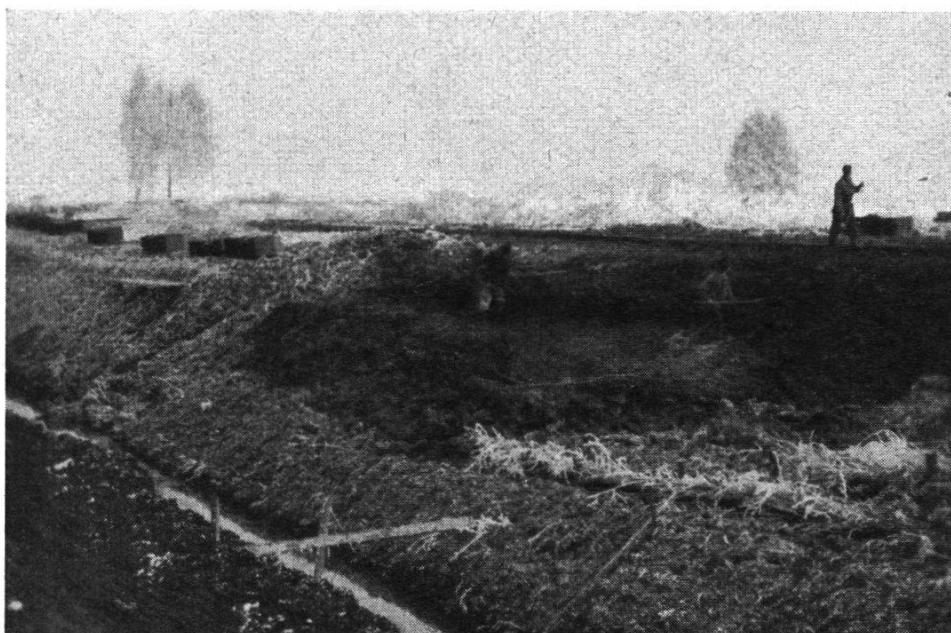
Abbildung 5

Ausfüllen eingestürzter Böschungen mit Stauden und Torf

Das durch die Gleitbewegung zerrissene und aufgeweichte

Einsturzmaterial mußte ausgehoben werden. Die entstehenden Lücken in den Böschungen wurden schichtweise mit Stauden und Torf wieder geschlossen (Abb. 5). Dadurch konnte ein weiteres Auseinandergleiten des Materials vermieden werden.

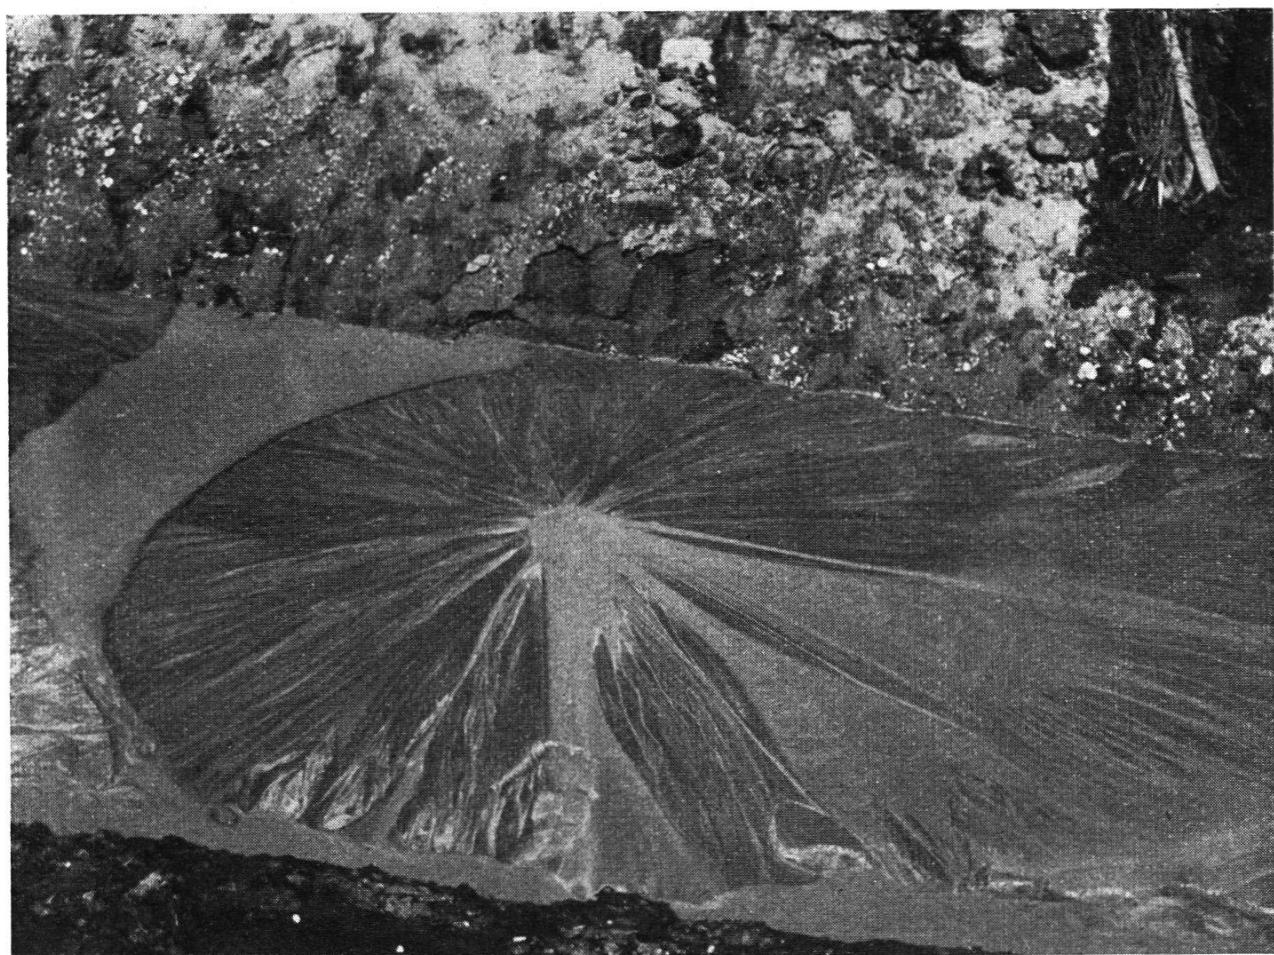
Abbildung 6

Triebandsausbruch in der Grabensohle

Es zeigte sich, daß die seinerzeit für die Bauprojekte wie üblich mit dem Erdbohrer vorgenommenen Sondierungen nicht genügten, da sie wohl über das Bodenprofil bis unter die projektierte Sohle, nicht aber über das Verhalten des Untergrundes Aufschluß gaben. Nach den ersten Erfahrungen ging man zur Oeffnung einer größeren Anzahl von Probegruben über, um den Verlauf der Grenzschicht zwischen Torf und Trieb sand festzustellen und um über die Stärke der Auftriebe Anhaltspunkte zu erhalten. Es zeigte sich dabei, daß die Grenze zwischen den beiden Bodenarten nicht eben verläuft, sondern auf Distanzen von 20 m schon erhebliche Höhenunterschiede aufwies; ebenso war der Grundwasserauftrieb in den einzelnen Gruben sehr unterschiedlich. Vor allem war festzustellen, daß zirka 50 m westlich des begonnenen Kanals die Baugrundverhältnisse wesentlich besser waren. Nach reichlichen Ueberlegungen entschloß man sich daher, das vorgesehene und bereits auf zirka 80 Meter ausgehobene Trasse auf einer Länge von zirka 400 m zu verlassen und in die bessere Geländepartie zu verlegen. Zudem legte man die neue Sohle zirka 50 cm höher, sodaß eine stärkere Torfschicht zwischen Sohle und Triebandschicht stehen blieb und damit dem Auftrieb ein größerer Widerstand entgegenwirkte. Durch Reduktion des Gefälles von 0,8 auf 0,6 Promille erreichte der Kanal in den kritischen, tiefliegenden Gebieten die nötige Tiefe wieder. Diese Änderung hat sich auf einer Strecke von

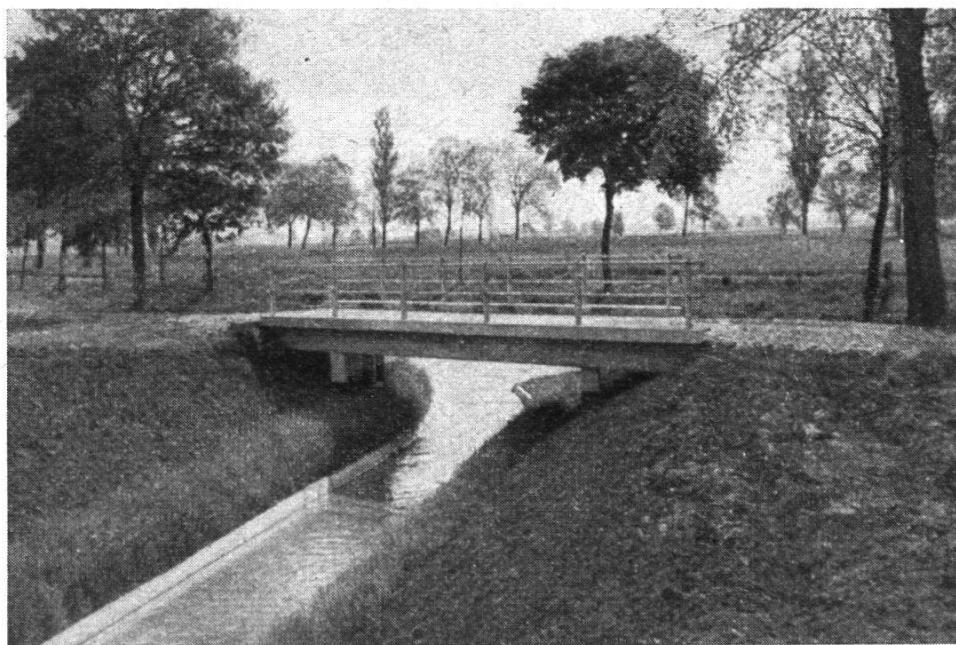
Brückentyp
Abbildung 7

brücke bei der Kreuzung der Straße Rebstein-Kriessern mit dem mittleren Seegraben. Die Brücke vom Bautyp, wie er aus Abb. 7 ersichtlich ist, sollte noch vor Einbruch des Winters fertig erstellt werden und hätte daher vor Erstellung des Kanals zur Ausführung kommen sollen. Für die Ausführung der Fundationsarbeiten, d. h. das Rammen des Pfahlrostes und Betonieren der Fundamentplatten und Stützen sind Spundwandkästen vorgetrieben worden. Um durch die Erschütterungen beim Rammen der Pfähle keine Aufstöße zu provozieren, sollte der Aushub der Baugruben in Etappen erfolgen, damit die so verbleibende Torfschicht als Verdämmung hätte wirken können. Während dieses

Vorgehen beim rechtsseitigen Widerlager zum Erfolg führte, wurde beim linksseitigen die Torfschicht während des Aushubes der unteren Etappe von einem sehr heftigen Wasseraufstoß durchbrochen. Das Wasser mit Triebsand wurde mittels Pumpen wegbefördert, um zu versuchen, die nötige Aushubtiefe trotzdem zu erreichen und mit einer verstärkten Magerbetonplatte eine Abdichtung des Aufstoßes zu erlangen. Die nötige Tiefe wurde erreicht und der Magerbeton sofort eingebracht, was aber trotz allen Anstrengungen nicht vollständig gelang. Ein Loch von zirka 4 dm^2 konnte mit keinem Dichtungsmaterial

mehr geschlossen werden. Mittlerweile traten durch den Abgang von Triebsand aus dem Untergrund Terrainsenkungen ein, die auch den Spundwandkasten verschoben, sodaß er seinen Zweck nicht mehr erreichen konnte. Unterdessen waren die Arbeiten am Baulos I des mittleren Seegrabens so weit gediehen, daß das Grundwasser auf natürlichem Weg abgeführt werden konnte. Außerdem rechtfertigten die obwaltenden Umstände eine zeitweise Stillegung der Arbeiten, um dem Untergrund Zeit zur Beruhigung zu geben. Nach Wiederaufnahme der Arbeiten zeigte es sich aber, daß sich die Betonplatte samt dem aus 8 m langen Pfählen bestehenden Rost um zirka 1 m gesenkt und um 80 cm gegen die Kanalachse verschoben hatte.

Unter diesen Umständen war an ein Abstellen der Brücke auf dieses Fundament nicht mehr zu denken. Der Bau der Brücke wurde daher aufgegeben und die Baugrube komplett mit Kies aufgefüllt, um dadurch die Konsolidierung des Baugrundes zu erreichen. Nach drei bis vier Jahren Ruhezeit müssen zuerst durch Belastungsversuche die Möglichkeiten einer Bauausführung untersucht und abgeklärt werden. An Stelle der Betonbrücke ist daneben eine provisorische Holzbrücke erstellt worden. (Abb. 8).

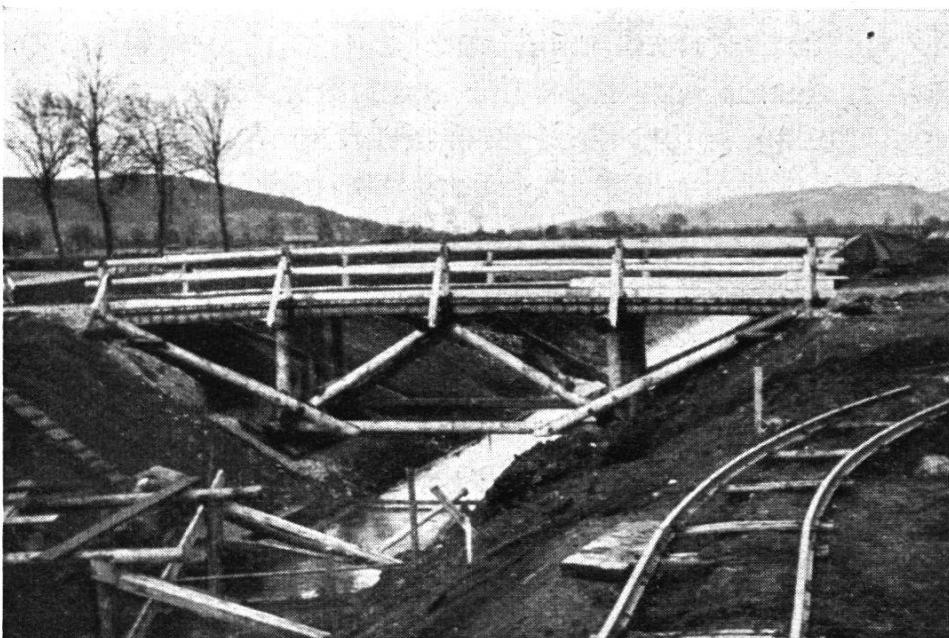
Abbildung 8

Provisorische Holzbrücke

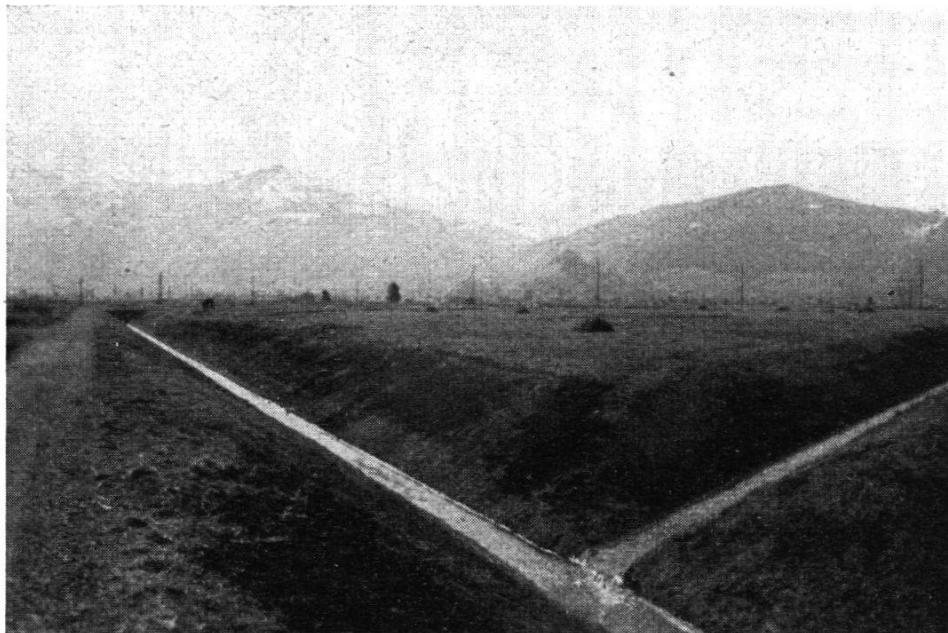
Abbildung 9

Konsolidierte Teilstrecken des mittleren und inneren Seegrabens

Die beim Bau der Kanäle getroffenen Sicherheitsmaßnahmen haben sich bis heute gut bewährt, so daß keine nennenswerten Störungen mehr eintraten. In den in der Abb. 9 ersichtlichen Teilstrecken des mittleren und inneren Seegrabens waren während des Baues erhebliche Einstürze erfolgt, doch hat sich das Terrain in der Zwischenzeit wieder ganz beruhigt.
