**Artikel:** Spurwegebau : Bilanz einer Umfrage

## Spurwegebau Bilanz einer Umfrage

W. Stockmann

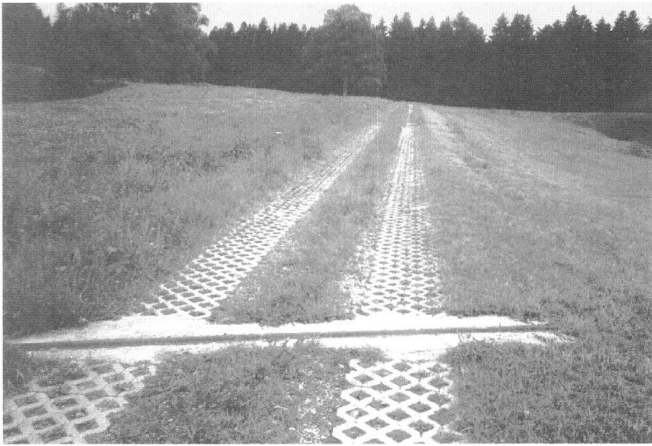
Abb. 4: Querabschläge über die ganze Fahrbahnbreite verhindern die Erosion; Längsgefälle des Weges 14%. Bewirtschaftungsweg Tällebach in Escholzmatt (LU).  
Fig. 4: Des alpines sur toute la largeur de la chaussée évitent l'érosion; pente longitudinale du chemin 14%. Chemin d'exploitation Tällebach à Escholzmatt (LU).

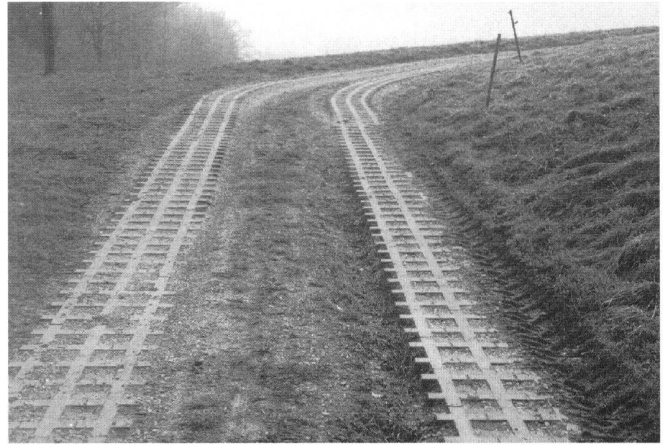
Abb. 5: Durch das Einschleppen der Räder in den Kurven und ungenügende Ableitung des Oberflächenwassers werden die Ränder der Fahrspuren freigelegt. Gesamtmelioration Vicques (JU).  
Fig. 5: Les roues arrière des véhicules dans les virages et un écoulement insuffisant des eaux risquent de dégager les bords des voies de circulation. Amélioration intégrale de Vicques (JU).

cm breit ausgebildet und begrünt. Weil immer wieder auch quer in Güterwege eingefahren werden muss, ist der Mittelstreifen mit gut verdichtbarem, tragfähigem Material aufzufüllen. Bei Radien kleiner als 25 m ist die Fahrbahn vollflächig auszubilden, um die Beschädigung des Mittelstreifens durch einschleppende Hinterräder oder infolge Kurvenschneidens zu vermeiden.

Bei Einmündungen anderer Wege und bei Radien kleiner 25 m muss die Fahrbahn vollflächig befestigt werden.

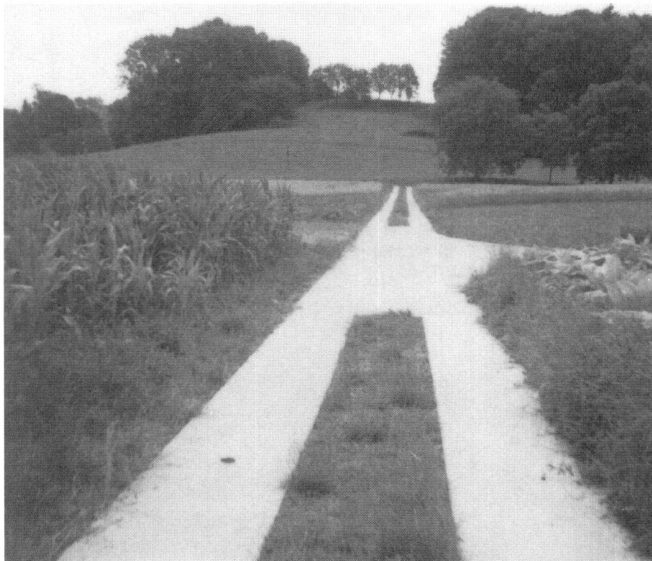
Abb. 6

Abb. 6: Einmündung vollflächig: Mittelstreifen bleibt geschützt. Meliorationsgenossenschaft Dompierre (FR).  
Fig. 6: Débouché bétonné sur toute la largeur: Bande médiane reste protégée. Syndicat amélioration foncière de Dompierre (FR).

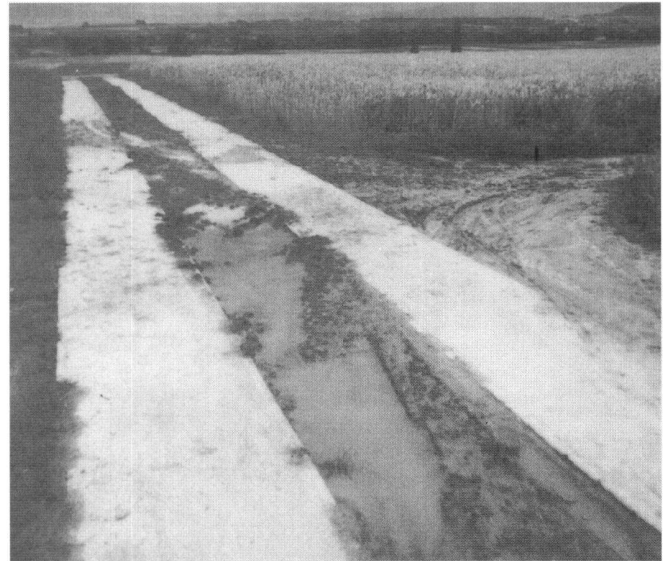
Abb. 7

Abb. 7: Einmündung in Spuren: Mittelstreifen ist zerstört.  
Fig. 7: Débouché en bandes de roulement: Bande médiane détruite.

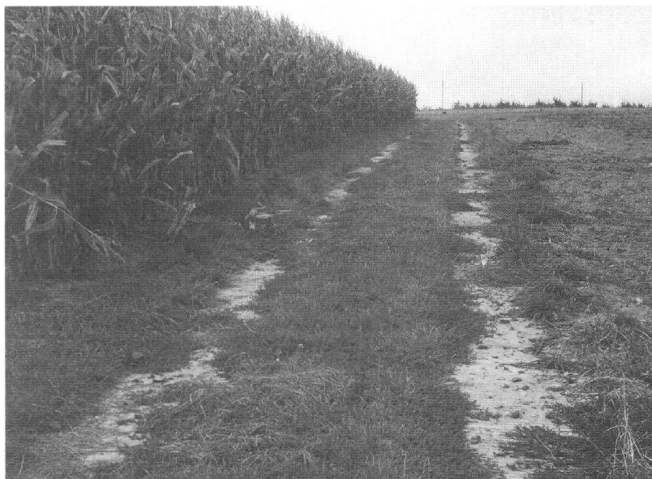
Abb. 8

Im Ackerbaugebiet ist der Unterhalt (Reinigung der Wege nach Abschluss der Saat- und Erntearbeiten) gegenüber den vollflächig befestigten Wegen erschwert. Falls zu nahe an den Fahrstreifen gepflegt wird, wirkt sich das viel stärker aus als bei vollflächiger Fahrbahnbelegung. Generell kann gesagt werden, dass die festgestellten Schäden an Spurwegen gering sind.

Abb. 8: Ackerland zu nahe an der Fahrspur; Reinigung der Spuren nach den Feldarbeiten erschwert.  
Fig. 8: Champs trop proches de la voie de circulation; nettoyage difficile des bandes de roulement après les travaux des champs.
