Comparto di Bodio

Stato dei lavori

Impegnativi lavori di riprofilatura a Bodio

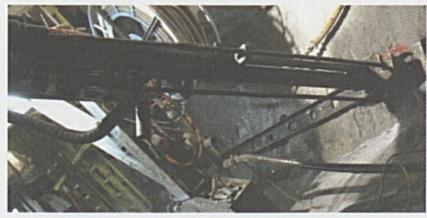
Dopo il passaggio delle fresatrici, su una lunghezza di circa 380 metri nel tubo est e di 640 nel tubo ovest, la volta della galleria si è deformata radialmente di 10-25 cm nei due tubi, nonostante l'applicazione di misure di contenimento quali ancoraggi e calcestruzzo progettato. Si è quindi reso necessario riprofilare la sezione della galleria per ottenere lo spazio utile necessario. Per questo motivo i lavori di creazione del rivestimento definitivo sono tuttora sospesi. Resta ancora da rivestire 2900 metri nel tubo est e 2400 metri nel tubo ovest. Malgrado la notizia della riprofilatura abbia fatto il giro della stampa svizzera, bisogna comunque sottolineare che questo tipo di interventi è piuttosto comune nelle costruzioni sotterranee e viene eseguito ognqualvolta si presenta il fenomeno di roccia spingente. Al momento l'avanzamento è di 2 metri al giorno. Visti i macchinari speciali utilizzati, la galleria, nella zona dove stanno avvenendo i lavori di riprofilatura, è particolarmente stretta, ciò che rende ulteriormente complicati i lavori. Sono però state applicate ulteriori misure di sicurezza, considerato che i treni di servizio in transito sono circa 50-70 al giorno. I lavori di riprofilatura non avranno alcuna ripercussione sul programma generale dei lavori. Una notizia positiva si può comunque menzionare: l'80% del rivestimento della volta (compresa l'isolazione) è già stato completato.

Foto sopra: i lavori di riprofilatura in corso.
