**Artikel:** Comparto di Bodio stato dei lavori  
**Autor:** [s.n.]  
**DOI:** <https://doi.org/10.5169/seals-419070>

# Comparto di Bodio

## Stato dei lavori

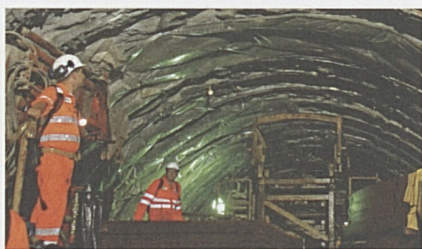
Dopo il passaggio delle fresatrici, su una lunghezza di circa 380 metri nel tubo est e di 640 nel tubo ovest, la volta della galleria si è deformata radialmente di 10-25 cm nei due tubi, nonostante l'applicazione di misure di contenimento quali ancoraggi e calcestruzzo proiettato. Si è quindi reso necessario riprofilare la sezione della galleria per ottenere lo spazio utile necessario. Per questo motivo i lavori di creazione del rivestimento definitivo sono tuttora sospesi. Resta ancora da rivestire 2900 metri nel tubo est e 2400 metri nel tubo ovest. Malgrado la notizia della riprofilatura abbia fatto il giro della stampa svizzera, bisogna comunque sottolineare che questo tipo di interventi è piuttosto comune nelle costruzioni sotterranee e viene eseguito ogniqualvolta si presenta il fenomeno di roccia spingente. Al momento l'avanzamento è di 2 metri al giorno. Visti i macchinari speciali utilizzati, la galleria, nella zona dove stanno avvenendo i lavori di riprofilatura, è particolarmente stretta, ciò che rende ulteriormente complicati i lavori. Sono però state applicate ulteriori misure di sicurezza, considerato che i treni di servizio in transito sono circa 50-70 al giorno. I lavori di riprofilatura non avranno alcuna ripercussione sul programma generale dei lavori. Una notizia positiva si può comunque menzionare: l'80% del rivestimento della volta (compresa l'isolazione) è già stato completato.

Foto sopra: i lavori di riprofilatura in corso.

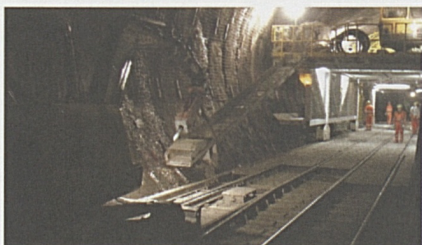
Foto sotto: parte della testa della fresa.
