Zeitschrift: AlpTransit in Ticino
Herausgeber: AlpTransit San Gottardo SA
Band: - (2008)
Heft: 1

Artikel: Bodio : stato dei lavori
Autor: [s.n.]
DOI: <https://doi.org/10.5169/seals-419089>

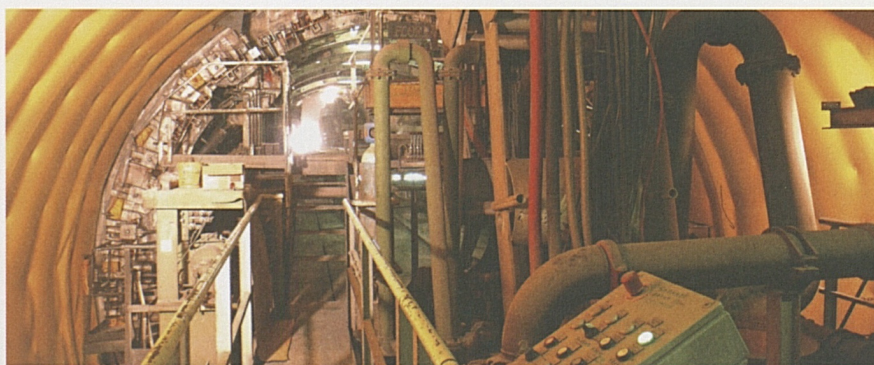
Cassero per il rivestimento della volta.

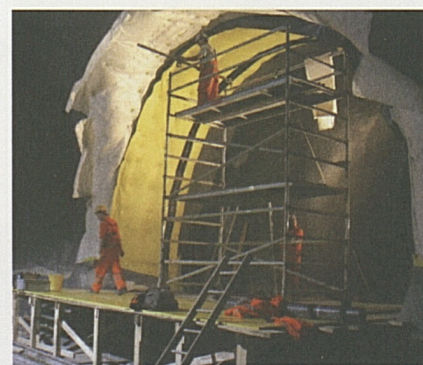
Lavori d'impermeabilizzazione.

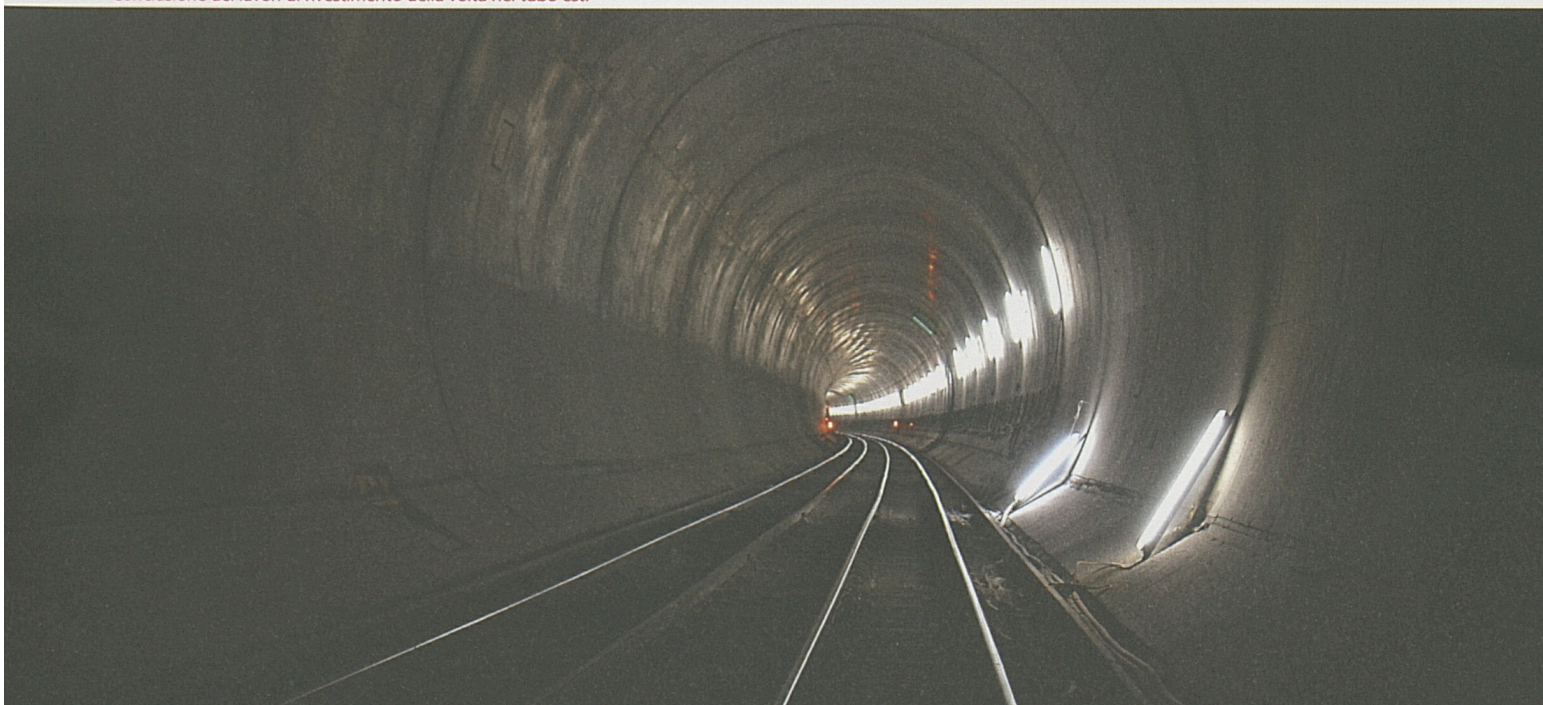
Conclusioni dei lavori di rivestimento della volta nel tubo est.
