# Amphitheater

## 1. Bericht des Verwalters

## Vindonissa, Amphitheater 1959

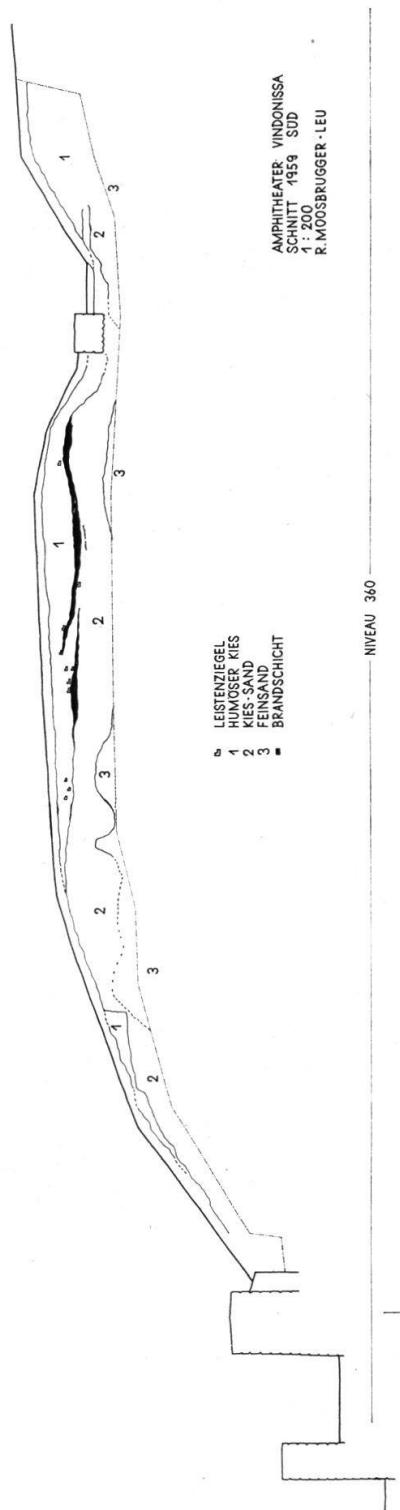
Abb. 17. Querschnitt durch den Zuschauerraum auf der Südostseite 1:200

Um die nötigen, großen Kreditbegehren mit ruhigem Gewissen vortragen zu können, wünschte die eidgenössische Kommission genauen Aufschluß über den Aufbau des römischen Mauerwerkes und seinen Zustand. Ebenso schien es wünschenswert, einmal einen Schnitt durch den Südteil des Theaterringes zu ziehen. Da uns dieses Problem nur am Rande beschäftigt, seien lediglich zwei Ergebnisse hervorgehoben: Die Rampe des südlichen Ovals ist in die Schotterterrasse hineingebaut. Schon in der Tiefe von einem Meter unter der heutigen Rasenmarke stießen wir auf den gewachsenen Kies und Sand. Ferner scheint sich eine Dreiteilung der Zuschauerränge abzuzeichnen. Das innere Drittel muß direkt auf der abgetragenen Kiesterrasse aufgeruht haben. Ein «eingetreppter» Rundgang bildet seinen Abschluß. Die beiden oberen Ränge waren in Holzkonstruktion ausgeführt. Interessant ist, daß die Brandschicht nicht durchgeht, sondern sich beim zweiten Drittel überplattet, wobei die Brandschicht des oberen Ranges etwas höher liegt (Abbildung 17).

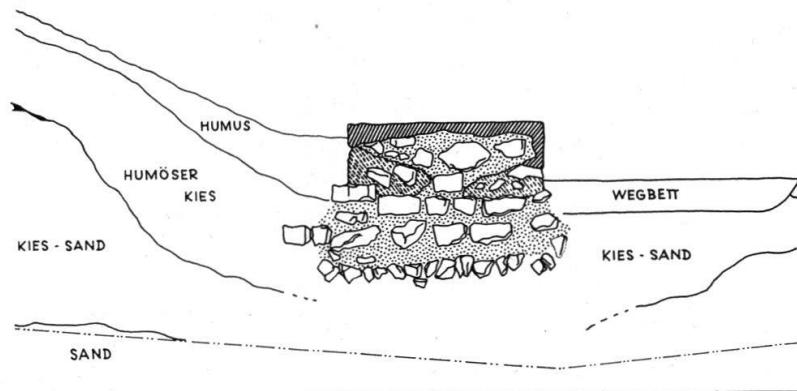
Abb. 18. Querschnitt durch die Umfassungsmauer 1:40

Die äußere Umfassungsmauer wurde durchschlagen, um ihren Aufbau kennenzulernen. Womit wir uns dem gestellten Problem zuwenden. Um den römischen Mauerkern vor den Witterungseinflüssen zu schützen, wurde er mit einem Zementdeckel überzogen (schräf-fierte Fläche, Abbildung 18).

Verfolgen wir den Aufbau, so beobachten wir in der untersten Lage eine grobe Kalksteinsplitterschicht, die vergleichbar einem heutigen Straßenunterbau gestellt ist. Über dieses Trockenfundament wird die erste Mörtelschicht geleert, so daß die Steine nur mit der Krone darin stecken. In diesen Mörtelguß werden nun weitere Kalksteine eingestampft, darüber folgt wieder ein Mörtelguß und so weiter. In der Gußmasse lassen sich vielfach noch Bröcklein von weißem, ungelöschem Kalk beobachten. Dieses Gußmauerwerk ist heute noch derart solid, daß beim Durchbrechen eher die Kalksteine zerreißen, als daß sie sich aus dem Mauerverband lösen. Beinahe zwei Jahrtausende überstand dieses Mauerwerk sozusagen unversehrt unter einer schützenden Humusschicht. Umso auffälliger sind die seit der Freilegung eingetretenen Schäden. Ein Blick auf den Querschnitt (Abbildung 18) zeigt, daß sich von den beiden Außenwänden her eine Tasche (schräg gestrichelt schraf-fiert) von verwittertem Mauerwerk bilden konnte, die den gesunden Kern in eine obere und untere Partie teilt. Die Witterungseinflüsse zeigen sich in der Zone, wo das Mauerwerk sich aus dem Boden erhebt. Es ist die Stelle, wo Feuchtigkeit und Frost gemeinsam mit ihrer zerstörenden Wirkung ansetzen können. Bei einer künftigen Konservierung muß das alte Mauerwerk — sofern es schon durch Freilegung diesen schädigenden Wirkungen ausgesetzt war — bis auf den gut erhaltenen unteren Kern abgetragen werden.

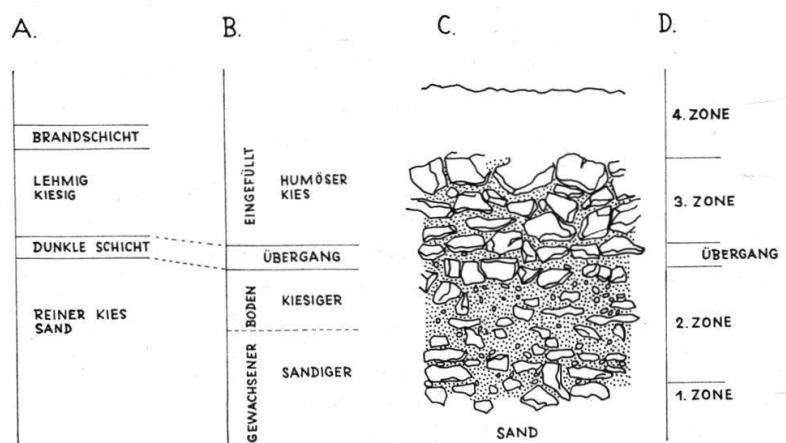
Abb. 19. Ansicht der südlichen Außenmauer der nordwestlichen Treppenkammer 1:40

Um einen besseren Einblick in die Mauertechnik der Römer zu gewinnen, wurde die hintere Wand einer Treppenkammer bis zum Fundament freigelegt (Abbildung 19). In der untersten Zone beobachten wir wieder das mörtellose Trockenfundament. Diese Stein-setzung kommt in der Zeichnung allerdings weniger deutlich zum Vorschein, da nur die Steine der vordersten Reihe gezeichnet werden durften. In der folgenden zweiten Zone finden wir wieder das eingangs beschriebene Gußwerk. Nur vereinzelte Steinspitzen gucken aus dem Gußwerk hervor. In der dritten Zone kehrt sich das Bild. Hier bilden die Steine nach außen den Abschluß, während die Mörtelmasse zurückbleibt. In einer vierten Zone, die nicht mehr vorhanden ist, würde das auf Sicht gemauerte, aufgehende Mauerwerk folgen. Nach meiner Ansicht handelt es sich bei diesen Zonen — besonders bei Zone 2 und 3 — nicht um verschiedene Perioden, sondern lediglich um verschiedene Phasen ein und desselben Aufbaues. Ein Blick auf die anstoßenden Bodenschichten dürfte den nötigen Aufschluß erbringen. In der nämlichen Höhe, wo Zone 2 in Zone 3 übergeht, stellen wir auch einen Wechsel in der Bodenschichtung fest. Der Zone 2 entspricht der gewachsene Sand-

Kiesboden, während die Zone 3 von einer bräunlichen Kiesschicht mit Lehm und Humuseinschlüssen begleitet wird, die sich damit als sekundäre Anschüttung zu erkennen gibt.
