Zeitschrift: Jahresbericht / Gesellschaft Pro Vindonissa

Rubrik: Amphitheater

Amphitheater

Vindonissa, Amphitheater 1959

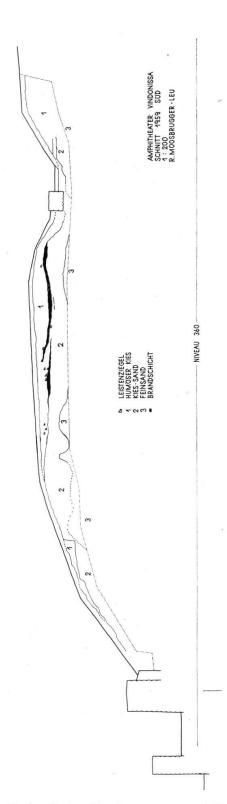
Abb. 17. Querschnitt durch den Zuschauerraum auf der Südostseite $1\!:\!200$

Um die nötigen, großen Kreditbegehren mit ruhigem Gewissen vortragen zu können, wünschte die eidgenössische Kommission genauen Aufschluß über den Aufbau des römischen Mauerwerkes und seinen Zustand. Ebenso schien es wünschenswert, einmal einen Schnitt durch den Südteil des Theaterringes zu ziehen. Da uns dieses Problem nur am Rande beschäftigt, seien lediglich zwei Ergebnisse hervorgehoben: Die Rampe des südlichen Ovals ist in die Schotterterrasse hineingebaut. Schon in der Tiefe von einem Meter unter der heutigen Rasennarbe stießen wir auf den gewachsenen Kies und Sand. Ferner scheint sich eine Dreiteilung der Zuschauerränge abzuzeichnen. Das innere Drittel muß direkt auf der abgetragenen Kiesterrasse aufgeruht haben. Ein «eingetreppter» Rundgang bildet seinen Abschluß. Die beiden oberen Ränge waren in Holzkonstruktion ausgeführt. Interessant ist, daß die Brandschicht nicht durchgeht, sondern sich beim zweiten Drittel überplattet, wobei die Brandschicht des oberen Ranges etwas höher liegt (Abbildung 17).

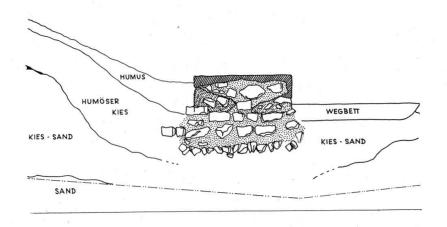
Abb. 18. Querschnitt durch die Umfassungsmauer 1:40

Die äußere Umfassungsmauer wurde durchschlagen, um ihren Aufbau kennenzulernen. Womit wir uns dem gestellten Problem zuwenden. Um den römischen Mauerkern vor den Witterungseinflüssen zu schützen, wurde er mit einem Zementdeckel überzogen (schraffierte Fläche, Abbildung 18).

Verfolgen wir den Aufbau, so beobachten wir in der untersten Lage eine grobe Kalksteinsplitterschicht, die vergleichbar einem heutigen Straßenunterbau gestellt ist. Über dieses Trockenfundament wird die erste Mörtelschicht geleert, so daß die Steine nur mit der Krone darin stecken. In diesen Mörtelguß werden nun weitere Kalksteine eingestampft, darüber folgt wieder ein Mörtelguß und so weiter. In der Gußmasse lassen sich vielfach noch Bröckelein von weißem, ungelöschtem Kalk beobachten. Dieses Gußmauerwerk ist heute noch derart solid, daß beim Durchbrechen eher die Kalksteine zerreißen, als daß sie sich aus dem Mauerverband lösen. Beinahe zwei Jahrtausende überstand dieses Mauerwerk sozusagen unversehrt unter einer schützenden Humusschicht. Umso auffälliger sind die seit der Freilegung eingetretenen Schäden. Ein Blick auf den Querschnitt (Abbildung 18) zeigt, daß sich von den beiden Außenwänden her eine Tasche (schräg gestrichelt schraffiert) von verwittertem Mauerwerk bilden konnte, die den gesunden Kern in eine obere und untere Partie teilt. Die Witterungseinflüsse zeigen sich in der Zone, wo das Mauerwerk sich aus dem Boden erhebt. Es ist die Stelle, wo Feuchtigkeit und Frost gemeinsam mit ihrer zerstörenden Wirkung ansetzen können. Bei einer künftigen Konservierung muß das alte Mauerwerk — sofern es schon durch Freilegung diesen schädigenden Wirkungen ausgesetzt war — bis auf den gut erhaltenen unteren Kern abgetragen werden.

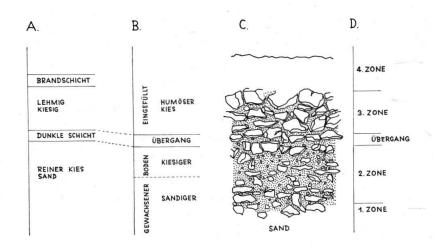
Abb. 19. Ansicht der südlichen Außenmauer der nordwestlichen Treppenkammer 1:40

Um einen besseren Einblick in die Mauertechnik der Römer zu gewinnen, wurde die hintere Wand einer Treppenkammer bis zum Fundament freigelegt (Abbildung 19). In der untersten Zone beobachten wir wieder das mörtellose Trockenfundament. Diese Steinsetzung kommt in der Zeichnung allerdings weniger deutlich zum Vorschein, da nur die Steine der vordersten Reihe gezeichnet werden durften. In der folgenden zweiten Zone finden wir wieder das eingangs beschriebene Gußwerk. Nur vereinzelte Steinspitzen gucken aus dem Gußwerk hervor. In der dritten Zone kehrt sich das Bild. Hier bilden die Steine nach außen den Abschluß, während die Mörtelmasse zurückbleibt. In einer vierten Zone, die nicht mehr vorhanden ist, würde das auf Sicht gemauerte, aufgehende Mauerwerk folgen. Nach meiner Ansicht handelt es sich bei diesen Zonen — besonders bei Zone 2 und 3 — nicht um verschiedene Perioden, sondern lediglich um verschiedene Phasen ein und desselben Aufbaues. Ein Blick auf die anstoßenden Bodenschichten dürfte den nötigen Aufschluß erbringen. In der nämlichen Höhe, wo Zone 2 in Zone 3 übergeht, stellen wir auch einen Wechsel in der Bodenschichtung fest. Der Zone 2 entspricht der gewachsene Sandeinen Wechsel in der Bodenschichtung fest. Der Zone 2 entspricht der gewachsene Sandeine Sandeine Rochen verschieden Sandeine Sandeine Rochen Sandeinen Wechsel in der Bodenschichtung fest. Der Zone 2 entspricht der gewachsene Sandeinen Wechsel in der Bodenschichtung fest. Der Zone 2 entspricht der gewachsene Sandeinen Wechsel in der Bodenschichtung fest. Der Zone 2 entspricht der gewachsene Sandeinen Wechsel in der Bodenschichtung fest. Der Zone 2 entspricht der gewachsene Sandeinen Wechsel in der Bodenschichtung fest.

Kiesboden, während die Zone 3 von einer bräunlichen Kiesschicht mit Lehm und Humuseinschlüssen begleitet wird, die sich damit als sekundäre Anschüttung zu erkennen gibt.

In die natürliche Kiesterrasse wurde die Fundamentgrube eingetieft. Die Grubenwände bildeten eine natürliche Verschalung für das Gußwerk. Zu unterst wurde die «trockene» Steinsetzung gelegt (Phase 1), dann folgte der erste Guß, in welchem Steine eingestampft wurden, sodaß nur wenige Steinnasen aus dem Gußbett hervorgucken (Phase 2). War der Grubenrand erreicht, so hätte bei gleichbleibender Technik eine hölzerne Verschalung errichtet werden müssen. In die letzte Gußschicht wurden nun den Rändern entlang große Kalksteinbrocken eingepreßt, die dann für den nächsten Guß gleichsam die Funktion der Verschalung übernahmen (Phase 3). Es handelt sich um die gleiche Technik, wie sie beim aufgehenden Sichtmauerwerk angewendet wurde. An dieser Stelle konnte man aber auf eine saubere Wandverkleidung verzichten, da diese Wand durch die geplante Anböschung später verdeckt wurde.
