Cumbel GR: Die Casa Scala Liunga wird wieder bewohnt

# Instandsetzung Schritt für Schritt

Scala Liunga  
Casa 80  
7142 Cumbel GR

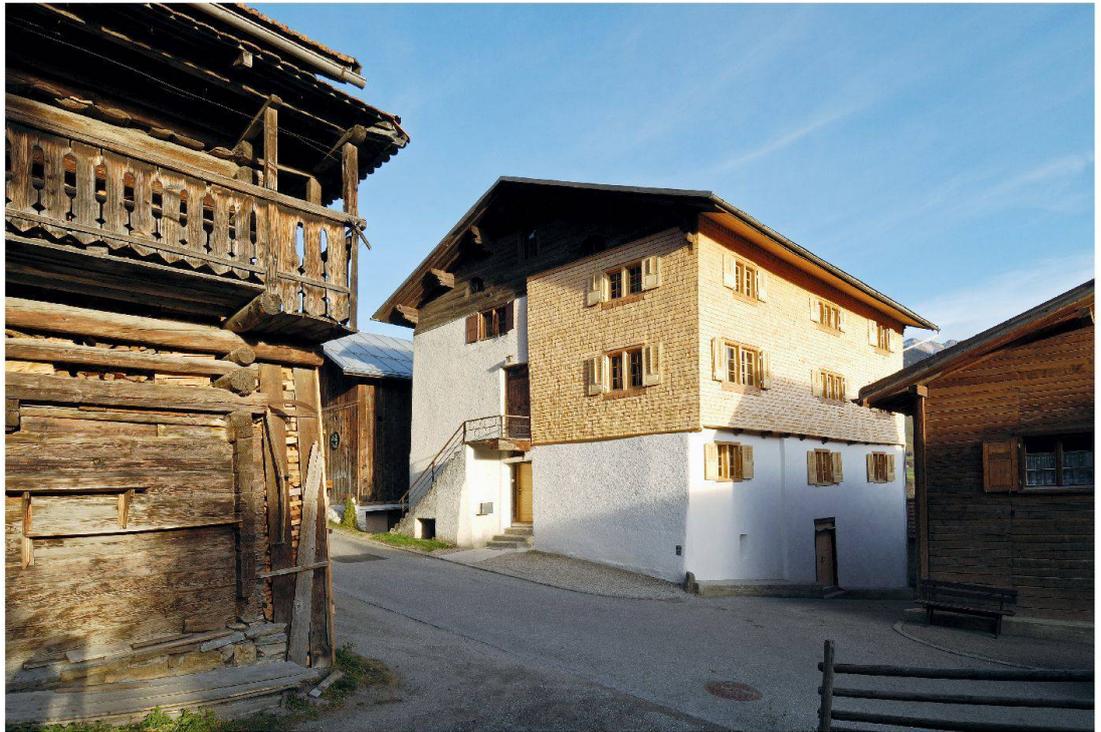
Oben: **Das Haus im Dorf-  
gefüge. Hinter der neuen  
Verschindelung war Platz für  
eine Aussendämmung.**

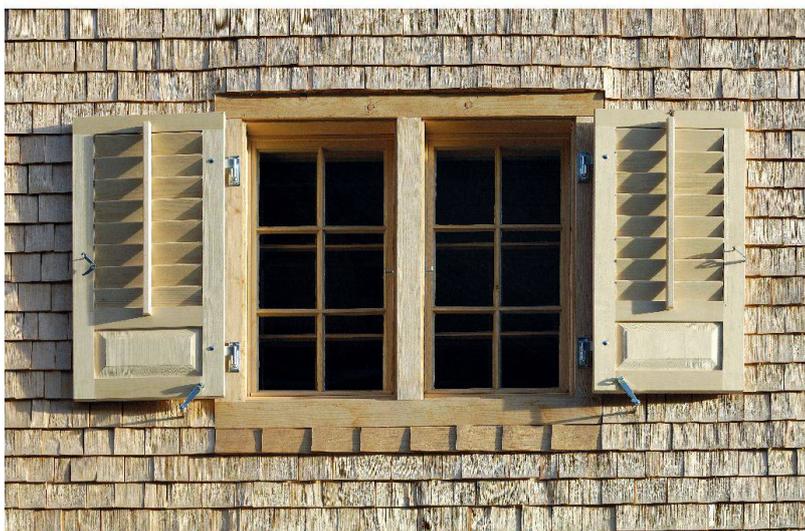
Unten: **Neugefertigte  
Kastenfenster, Läden und  
Schindeln.**

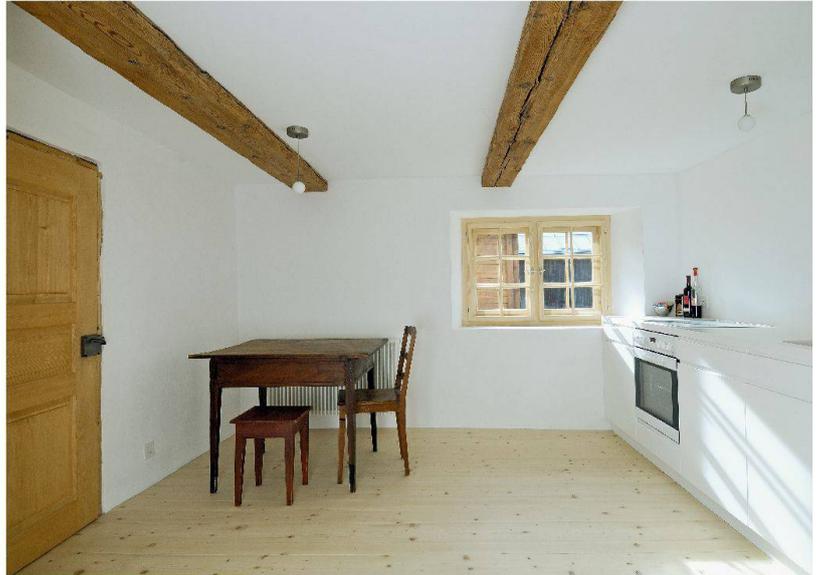
Oben: Im gemauerten Bereich wurde innen ein Wärmedämmputz aufgebracht.
