Artikel: Die Innenrenovation der reformierten Kirche Meilen 2003-2004
Autor: Wenger, Muck
DOI: <https://doi.org/10.5169/seals-953978>

Die Innenrenovation der reformierten Kirche Meilen 2003–2004

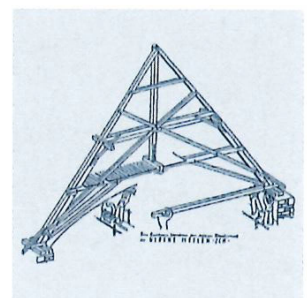
An der Urnenabstimmung vom 7. September 2003 genehmigten die Stimmbürger den Kredit von 2,36 Mio. Franken für die Innenrenovation der reformierten Kirche. Bereits einen Monat später begannen die Arbeiten. Vorangehend untersuchten Spezialisten aus dem In- und Ausland unter dem Einsatz von Hebebühnen und eines Gerüstturms Wände und Gewölbe auf folgende Punkte hin: Haftung des Originalputzes, Beschaffenheit der Gipsschicht, Aufbau und Befestigung der Lisenen, Haftung des Deckengewebes, Zustand des Wandtäfers, der Bänke und der Emporenbrüstungen unter Einschluss einer Isothermenanalyse. Für Kirchenbesucher waren nur die grauen und schwarzen Stellen sichtbar gewesen, teilweise in den Ecken und am Übergang von der Wand zur Decke, wo sich die Dachsparren abzeichneten, und die zahlreichen Risse. Doch steckte weit mehr dahinter. In der Renovation 1785/87 war die Gebäudehülle mit einem leicht gelblich getönten Anstrich neu gefasst worden. Vermutlich war bereits diese Farbe vom Schimmelpilz befallen, und so wurde dieser in die Kirche gebracht. In der Vergangenheit funktionierte das Feuchtigkeits-Retentionsvermögen noch, das heisst, Wände und Decke nahmen zwar Feuchtigkeit auf, vermochten diese aber wieder abzugeben respektive auszutrocknen. Ebenfalls zum damaligen Zeitpunkt wurde die frühere hölzerne Flachdecke durch das heutige Gewölbe ersetzt, wobei man die Querbalken, die als Zugbänder dienten, an der Innenseite der Aussenwände absägte (Abb. rechts).

Durch ihre Lage am See und das grosse Dach ist die Kirche enormem Winddruck einerseits und Unterdruck andererseits ausgesetzt. Deshalb und wegen des Gewichts des Gewölbes senkte sich der Dachstuhl um 12 Zentimeter, die Aussenwände neigten sich etwa 20 Zentimeter nach aussen, weshalb im Innern Risse entstanden, vor allem an der Decke. In der letzten Gesamtrenovation 1976/78 wurden die Kirchenwände mit Spanngurten zusammengebunden und

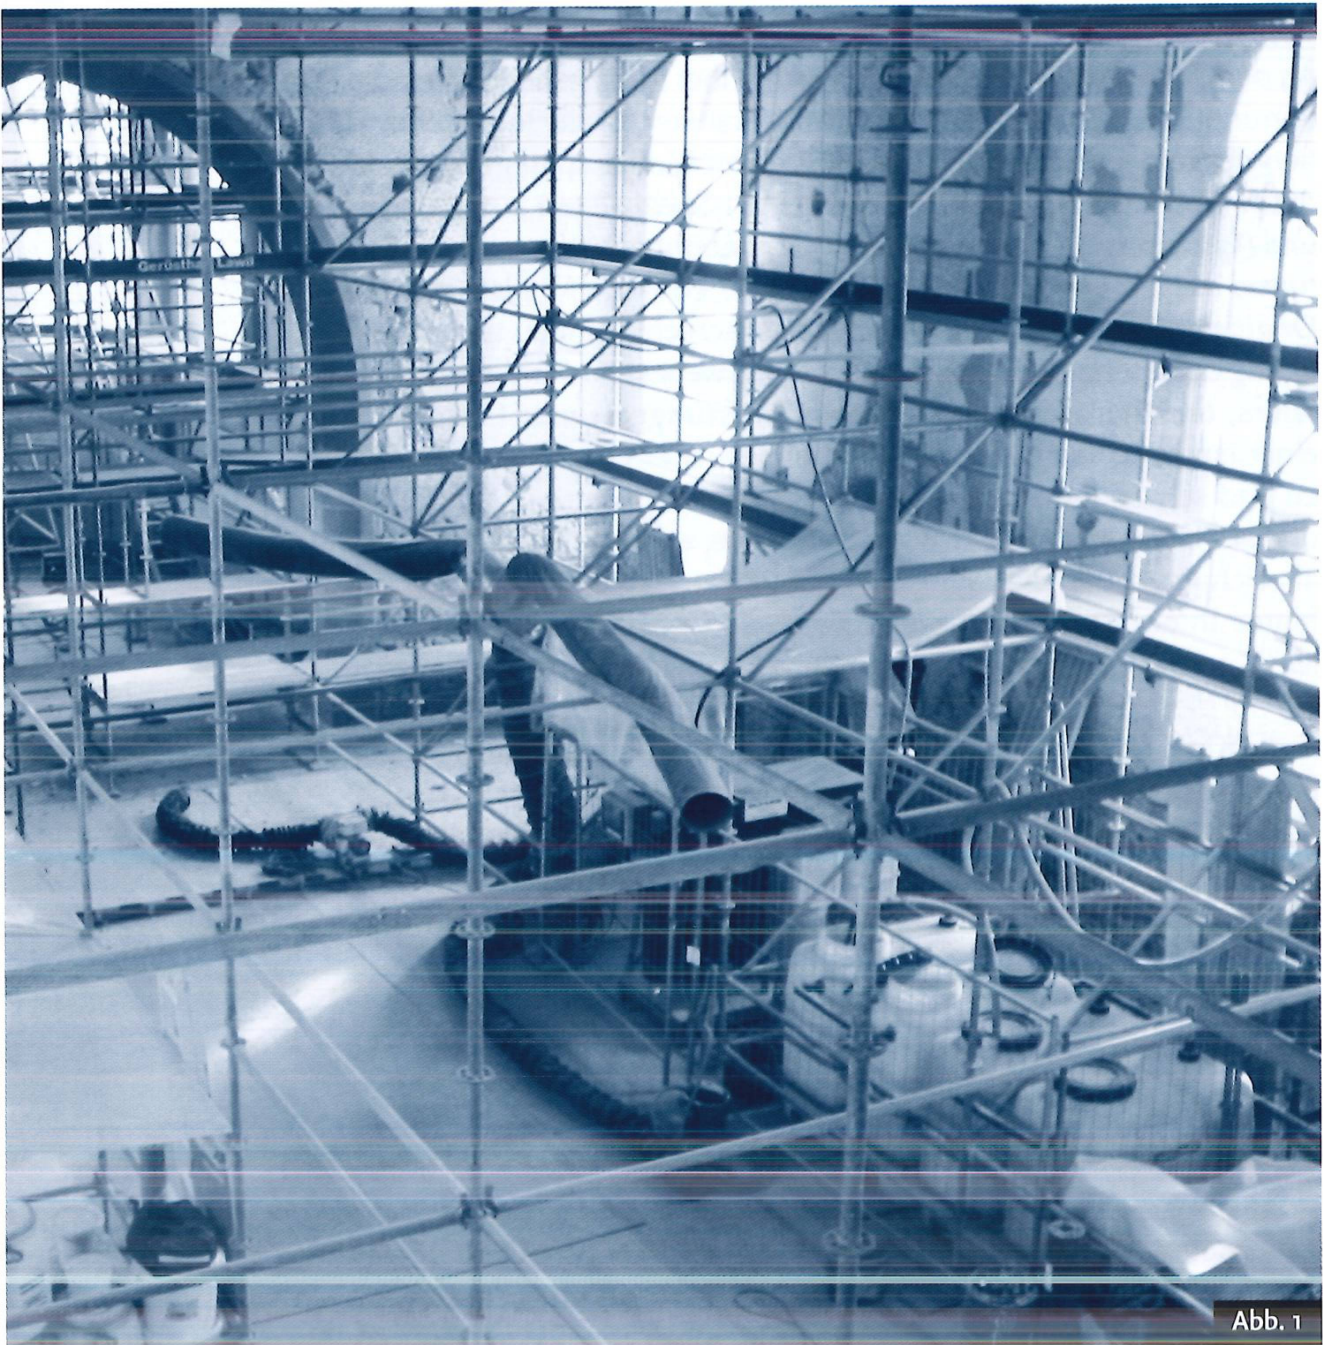
Abb. 1

die entstandenen Risse mit Gips statt mit Kalk geschlossen; das Deckengewölbe erhielt eine Überspannung mit Kaliko, einem Baumwollgewebe. Durch das Verschliessen der Mauer- und Decken-Oberflächen war seither der Feuchtigkeitshaushalt gestört. Wasserdampf konnte wohl eindringen, aber nicht mehr ausreichend abdiffundieren. Diese Situation bot dem jahrhundertlang schlummernden Schimmelpilz einen idealen Nährboden, und er breitete sich explosionsartig aus, wucherte bis auf die Grundmauern, während er sich für den Betrachter lediglich in der Form von Stockflecken darstellte. Ein erster Schritt zur Sanierung bestand im Ausräumen der Kirche. Alle empfindlichen Bauteile wurden geschützt und danach Kirchenschiff, Empore und Chor eingerüstet (Abb. 1).

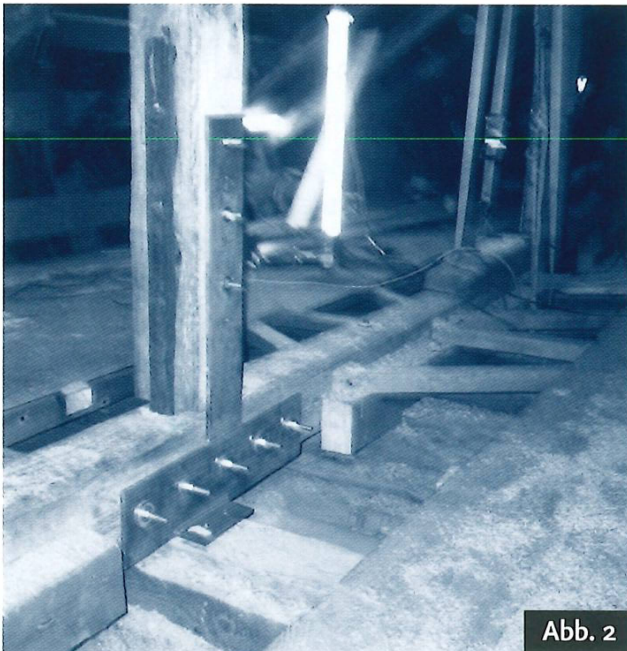
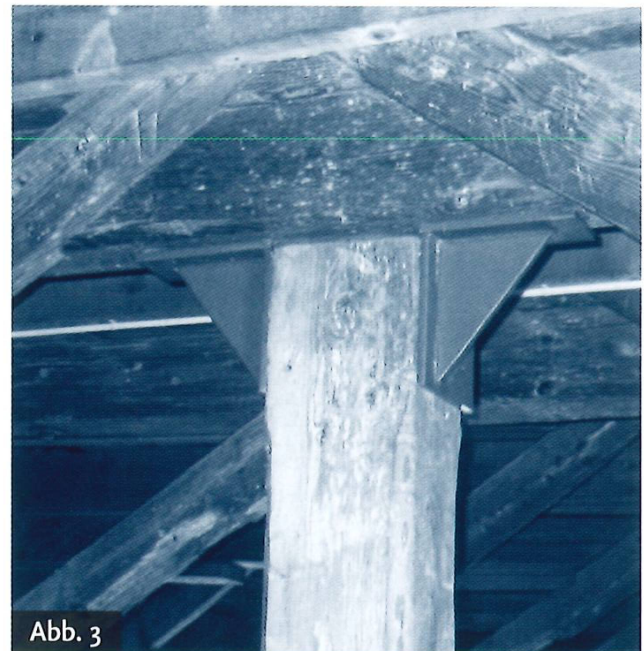
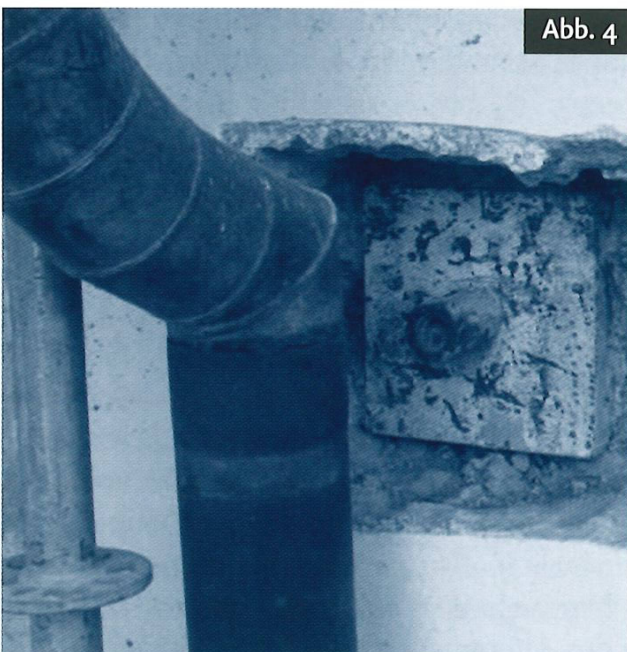
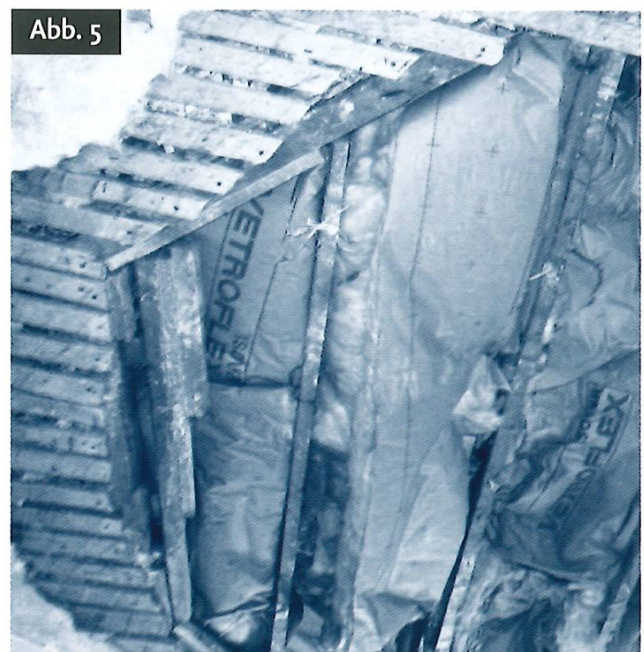
Bis zum Jahresende 2003 erfolgte die statische Instandstellung des Dachstuhles (Abb. 2 und 3), die Funktionstauglichkeit der Spanngurten wurde überprüft (Abb. 4), und die Stuckateure trugen den von Schimmelpilz befallenen Verputz ab. An der öffentlichen Baustellenbesichtigung vom 31. Januar 2004 konnten die Besucher das rohe Mauerwerk, den ursprünglichen Standort eines Altars (wo heute das Martin-Relief eingelassen ist) (Abb. 6), die Höhe des Wandtäfers, das Deckengewölbe und die stark beschädigten Stuckaturen besichtigen. Eine alte Lüftungsöffnung in der Decke über dem Altartisch (Abb. 5) und zahlreiche Malereien waren zum Vorschein gekommen. Schon immer wurden Malereien an den Aussenwänden vermutet, nicht aber in den Fensterleibungen. Der Denkmalpflege gelang es, durch sorgfältiges Zusammentragen aller Befundsituationen die Fenstereinfassungen von etwa 1620 im Renaissance-Stil zu rekonstruieren. Da es im Kanton Zürich keine vergleichbar reich ausgemalten Kirchen aus dieser Zeit gibt, ist dieser Befund von historischem und wissenschaftlichem Interesse und lässt unserer Kirche eine wichtige Bedeutung zukommen (Abb. 7). Die Malereien wurden gesichert, und ein «Muster» dafür bleibt als Zeitzeuge (Abb. links) im mittleren Fenster auf der Seeseite des Kirchenschiffes sichtbar erhalten.

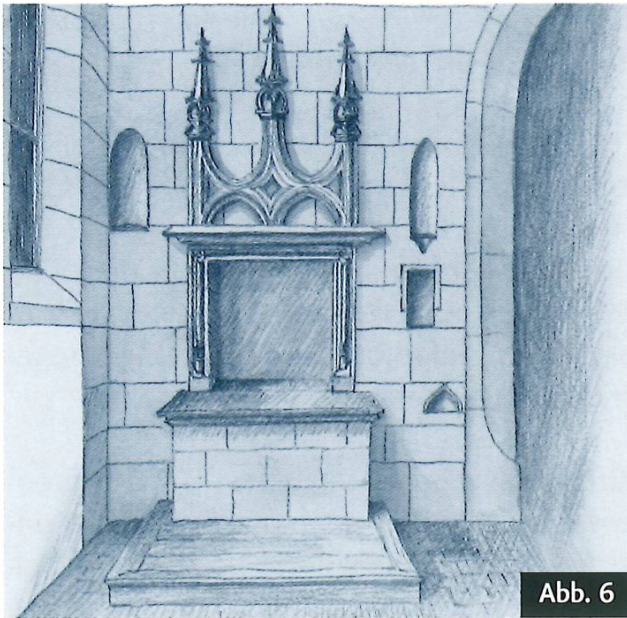
Abb. 6

Nach der Entfernung des hartnäckigen Schimmelpilzes trugen die Stuckateure Wände und Decken neu auf, und die Restaurateure bestrichen diese mit Sumpfkalk. Zum Abführen der Raumfeuchte wurde die wieder aufgefundene Abluftöffnung reaktiviert und zusätzlich ein Abluftventilator eingebaut, damit trockenere Aussenluft nachströmen kann und so eine Querlüftung entsteht. Seitlich des Haupteinganges öffnen sich hierfür zwei Kippfenster.
