Artikel: Rénovation douce d'une ferme à Pleujouse

RÉNOVATION DOUCE D'UNE FERME À PLEUJOUSE

2014-2016 : le bâtiment est rénové sous la conduite du bureau d'architecture Comamala Ismail Architectes à Delémont.

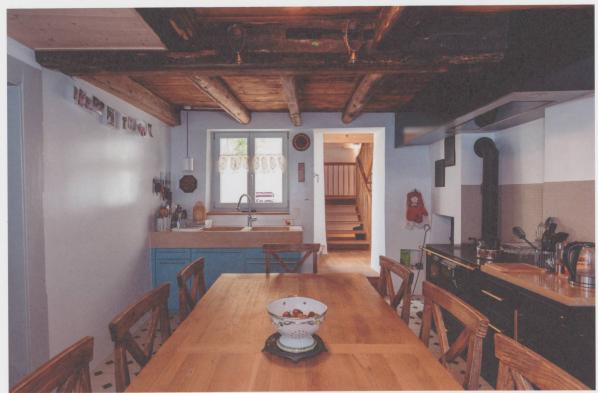
Figure 9 La cuisine après rénovation : les faux-plafonds ont été enlevés pour laisser apparaître planches et poutres noircies par la fumée. En revanche, le plancher de la cuisine n'a pas pu être conservé car en trop mauvais état. Il a été remplacé par un nouveau carrelage en grès. (Photographie d'Adrien Barakat, 2017)

La rénovation de la cuisine illustre parfaitement cette démarche qui allie d'une manière particulièrement harmonieuse l'ancien et le nouveau. L'évier a été déplacé sous la fenêtre, dont les dimensions ont été modifiées (fig. 8 et 9). Taillé par un artisan local, l'évier est dorénavant en pierre du Jura, À droite de la fenêtre, une porte donnant sur l'escalier mène aux étages.

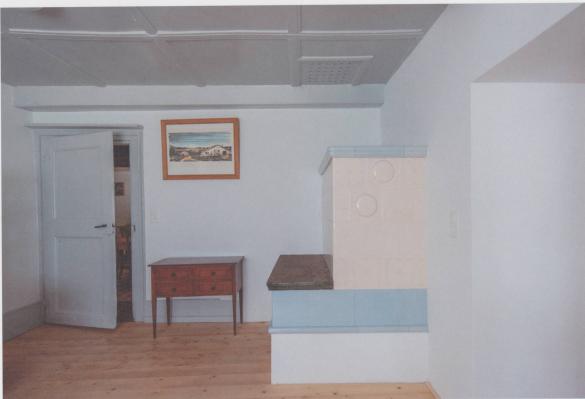
Figure 13 Le kuntch rénové et légèrement modifié. La porte entrouverte au fond à gauche permet d'accéder à la cuisine. Les panneaux du plafond ont été conservés. (Photographie d'Adrien Barakat, 2017.)

La présence d'un fourneau à banc ou *kuntch* témoignait d'une certaine aisance du propriétaire. Le *kuntch* d'origine était trop abîmé pour être utilisé sans risque et avec efficience. L'artisan a récupéré les anciennes catelles bleues encore en état et la pierre noire du banc pour les intégrer au nouveau *kuntch*. Les catelles blanches à motif ainsi que la restauration totale du four ont été réalisées par un des derniers artisans poëliers: Christian Fuchs, chez Spenlehauer-Spiess à Oltingue.
