Artikel: Der Kapitelsaal
Autor: Häusel, Bruno
DOI: <https://doi.org/10.5169/seals-1030868>

Der Kapitelsaal

Bruno Häusel, Restaurator, Rheinfelden

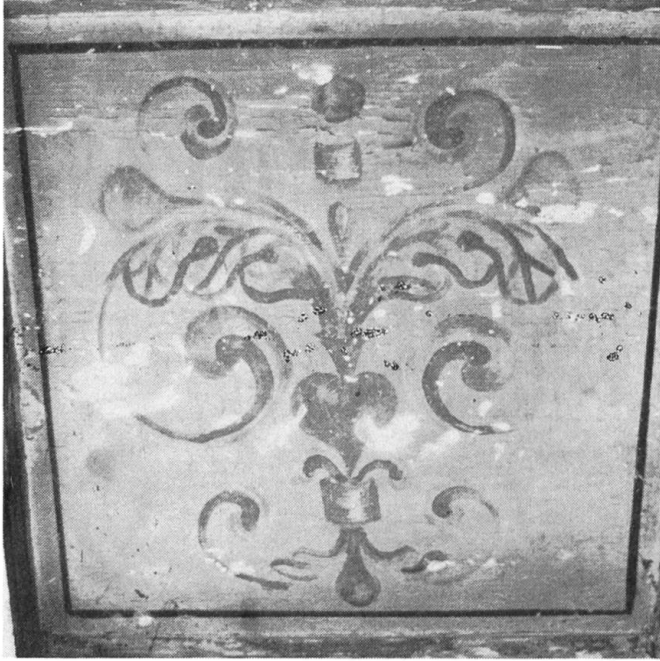
Sie wird von einer hellen Kalktünche übergangen, welche den Hintergrund der heute sichtbaren polychromen Ornamentmalerei bildet. Die beiden Schichten platzen, teilweise in sich, teilweise jedoch bis aufs Holz ab.

Die Oberfläche ist stark verrusst und durch Fliegen- und Spinnexkremeente partiell extrem verunziert worden.

Kapitelsaal. Bemalte Holztafel mit Gipsspritzern und Fehlstellen in der Malerei.

Die Malschicht wurde, nach dem Ausbau der Tafeln, mitsamt den Verschmutzungen mit Acrylharz getränkt. Die aufstehende Malschicht wurde mit leichtem Druck und Wärme zurückfixiert. Nach guter Durchtrocknung konnten die Schmutzschichten, bis zu einem bestimmten Grad auch die Exkremente, mit Aceton abgenommen werden. Für die farblichen Einstimmungen und Retuschen wurden Lascaux-Acryldispersionsfarben verwendet. Eingestimmt wurden die Hintergründe und die abgegangenen Krapplack-Ornamente, retuschiert wurden die übrigen Ornamente. Die Anobienbehandlung der rohen Holzteile erfolgte mit Conservol-Insektizid.

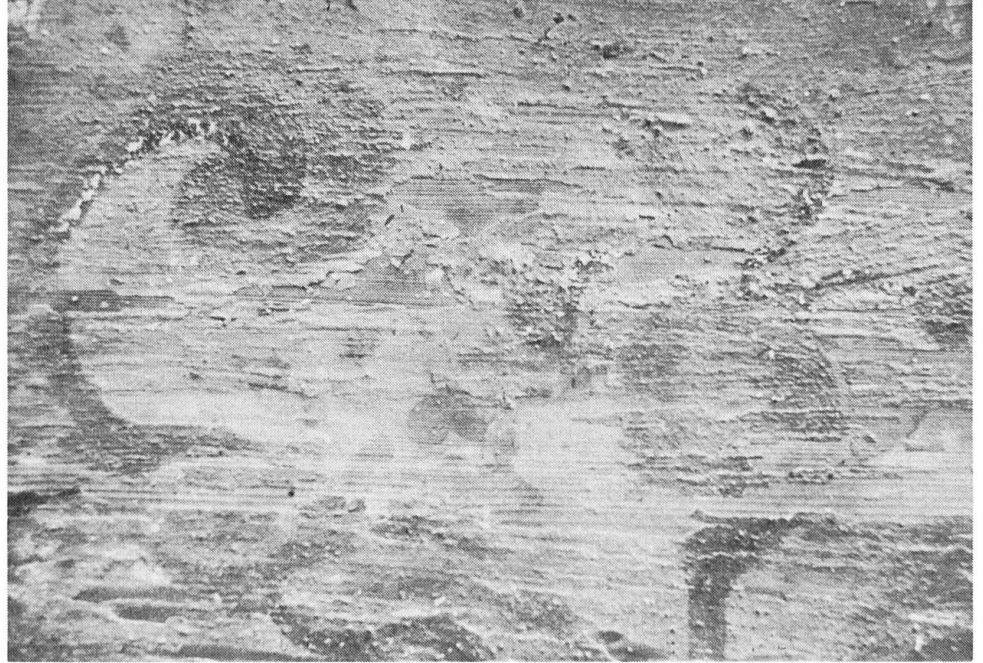
Kapitelsaal. Bemalte Holztafel, Detail. Hier wird deutlich, wie verschmutzt die wiedergefundene Decke eigentlich war.

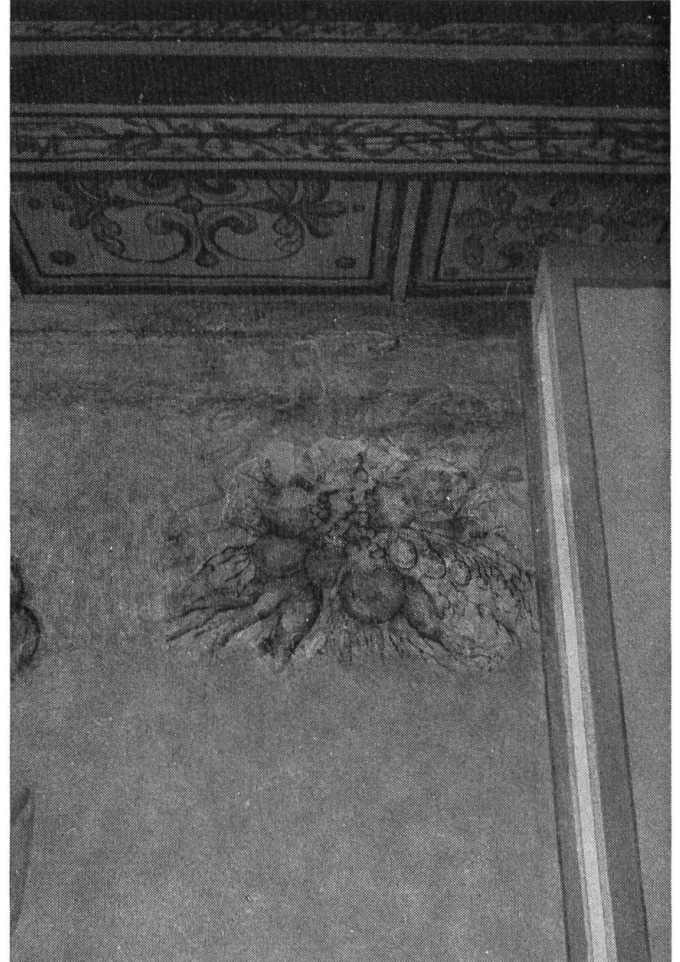
Kapitelsaal. Restauriertes Fruchtgehänge an der Südwest-Ecke des Saales.
