Artikel: Der Kapitelsaal
Autor: Häusel, Bruno
DOI: <https://doi.org/10.5169/seals-1030868>

Der Kapitelsaal

Bruno Häusel, Restaurator, Rheinfelden

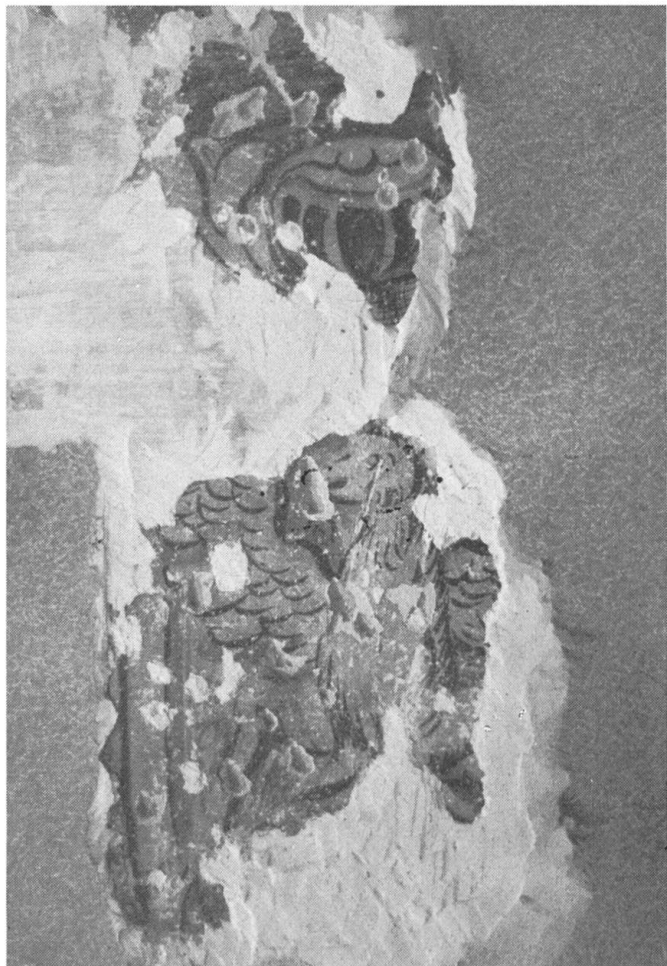
Kapitelsaal. Sondierung an der Südwand. Unter den verschiedenen Schichten kommt das Wappen eines der Klostergründer zum Vorschein (Schild und Helm).

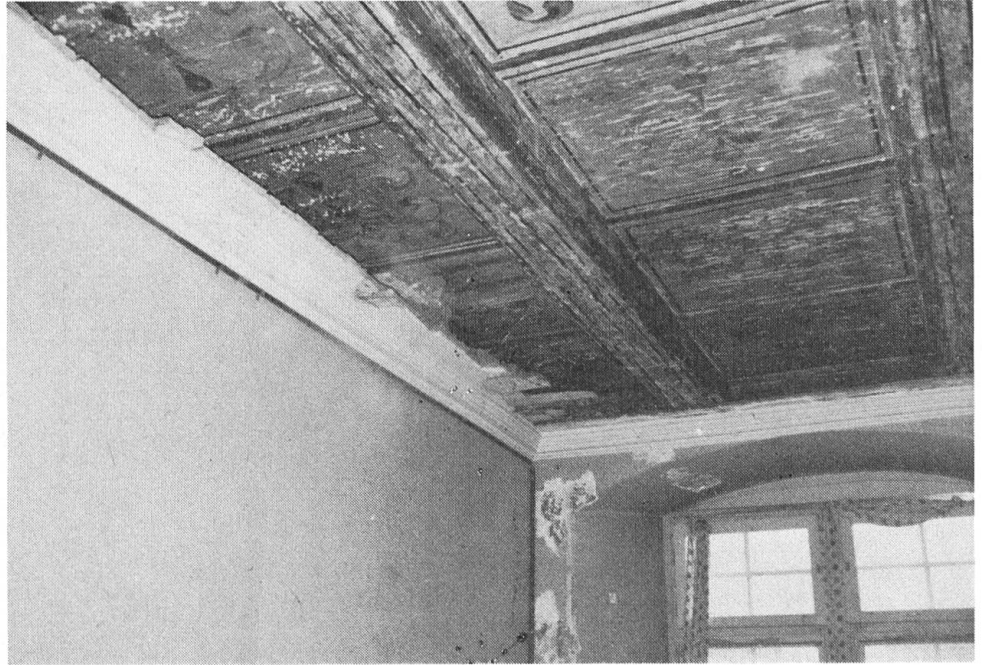
Die Oberfläche ist stark verrusst und durch Fliegen- und Spinnexkrementen partiell extrem verunreinigt worden.

Kapitelsaal. Nach Entfernen der Gipsdecke zeigte sich eine bemalte Holzdecke.

Die Malschicht wurde, nach dem Ausbau der Tafeln, mitsamt den Verschmutzungen mit Acrylharz getränkt. Die aufstehende Malschicht wurde mit leichtem Druck und Wärme zurückfixiert. Nach guter Durchtrocknung konnten die Schmutzschichten, bis zu einem bestimmten Grad auch die Exkremente, mit Aceton abgenommen werden. Für die farblichen Einstimmungen und Retuschen wurden Lascaux-Acryldispersionsfarben verwendet. Eingestimmt wurden die Hintergründe und die abgegangenen Krapplack-Ornamente, retuschiert wurden die übrigen Ornamente. Die Anobienbehandlung der rohen Holzteile erfolgte mit Conservol-Insektizid.

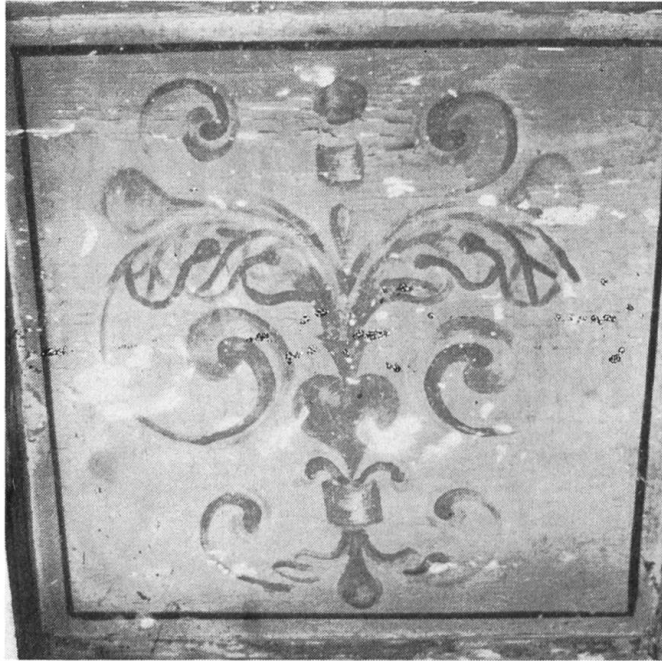
Kapitelsaal. Bemalte Holztafel mit Gipspritzern und Fehlstellen in der Malerei.

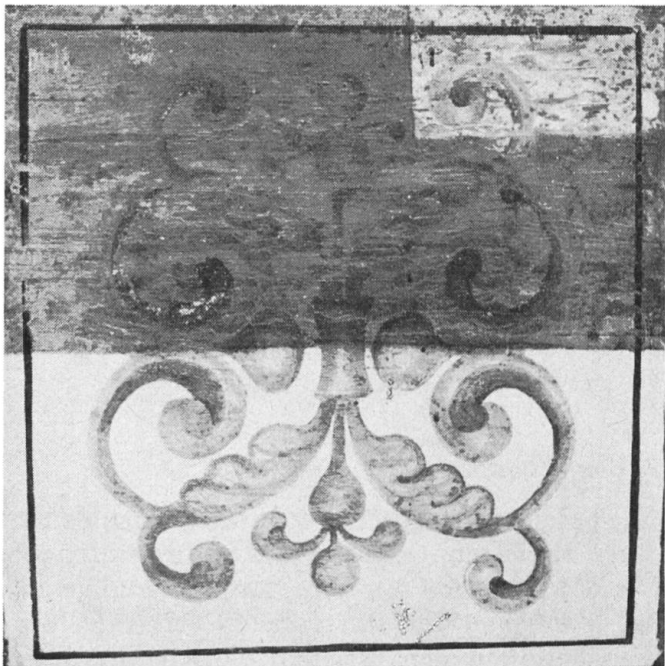
Kapitelsaal. Bemalte Holztafel, Muster. Die obere Hälfte zeigt den Zustand, in dem die Tafel gefunden wurde. Das «Fenster» in der rechten Ecke ist bereits vom grössten Schmutz befreit. Die untere Hälfte ist bereits gereinigt, ausgefasst und retuschiert.

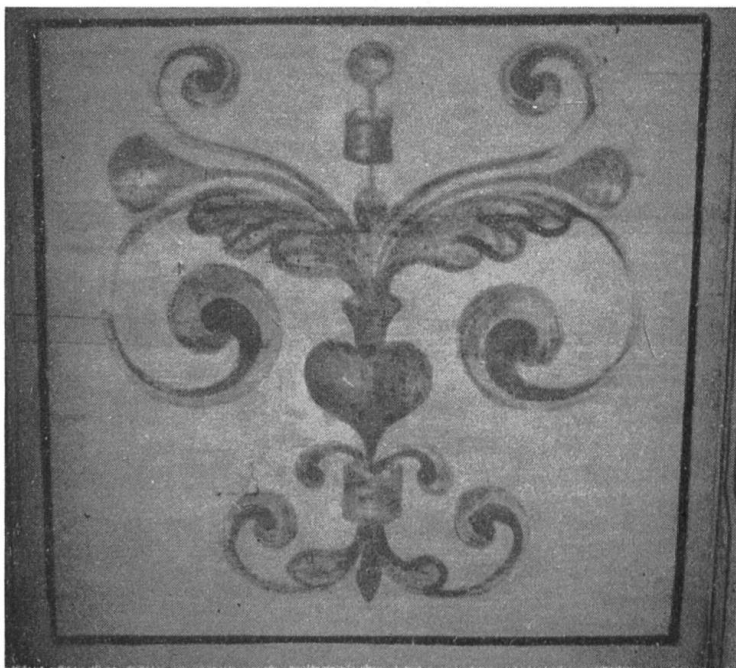
Kapitelsaal. Restaurierte Tafel;
Typ 1, er ist verlegt im ersten Feld
an der Südwand.
