Artikel: Der Kapitelsaal Autor: Häusel, Bruno

Der Kapitelsaal

Bruno Häusel, Restaurator, Rheinfelden

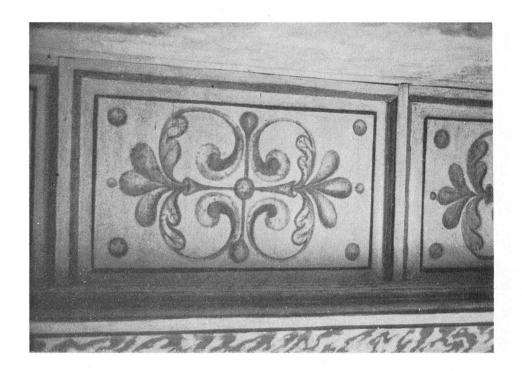
Fehlstellen in der Malerei. Es handelt sich hier um die Helmzier über dem Wappen der Thiersteiner.

Kapitelsaal. Restaurierte Tafel; Typ 1, er ist verlegt im ersten Feld an der Südwand.
