**Zeitschrift:** Mitteilungen des historischen Vereins des Kantons Schwyz  
**Herausgeber:** Historischer Verein des Kantons Schwyz  
**Band:** 91 (1999)

**Rubrik:** Denkmalpflege im Kanton Schwyz 1998/99

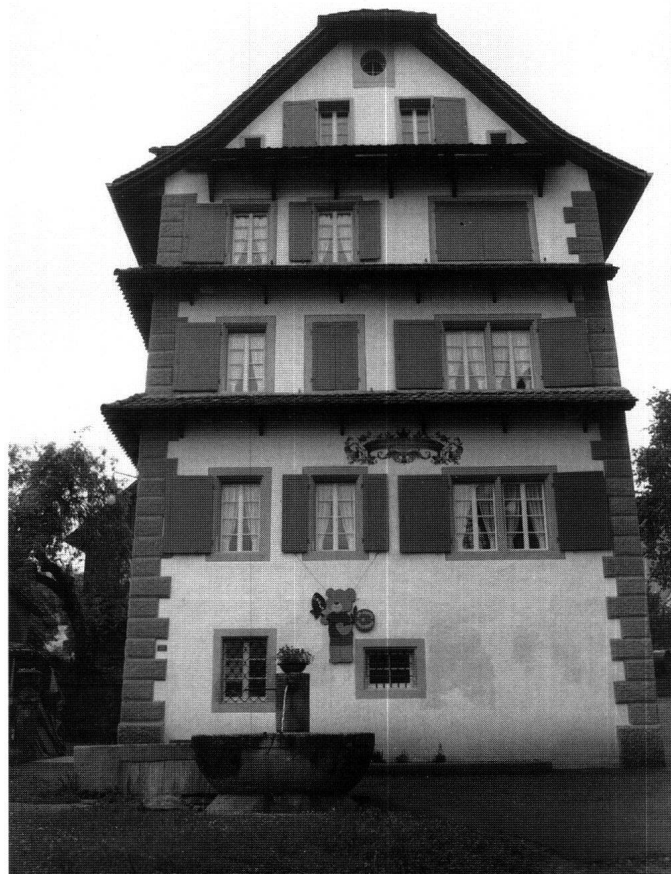
Abb. 4: Schwyz, Steinstöckli. Ansicht von Süden. Die turmartige Gesamterscheinung ist für ein Schwyzer Herrenhaus des 16. Jahrhunderts einmalig. Diese orientiert sich an der Form eines mittelalterlichen Wohnturmes.

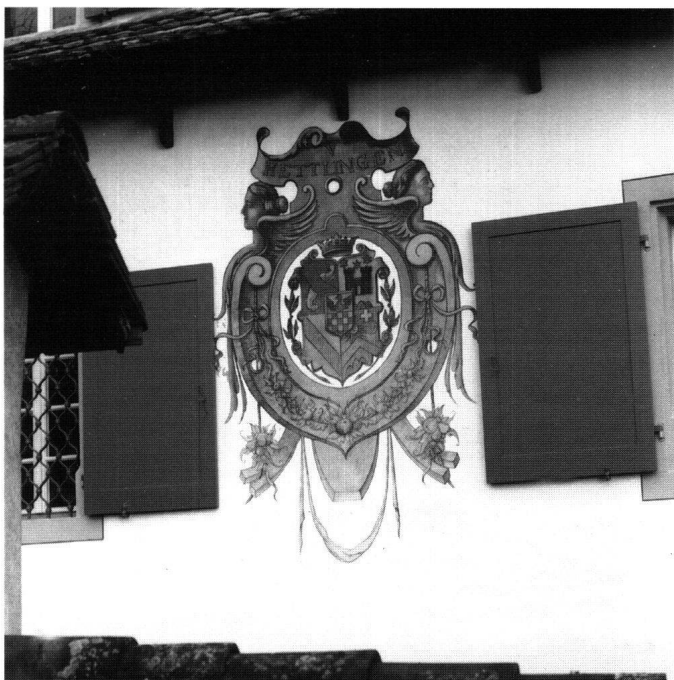
Abb. 5: Schwyz, Steinstöckli. Das Hedlinger-Wappen auf der Westseite des Hauses gehört zur Dekoration des 19. Jahrhunderts. Zu diesem Zeitpunkt wurden auch die Klebedächer erneuert.

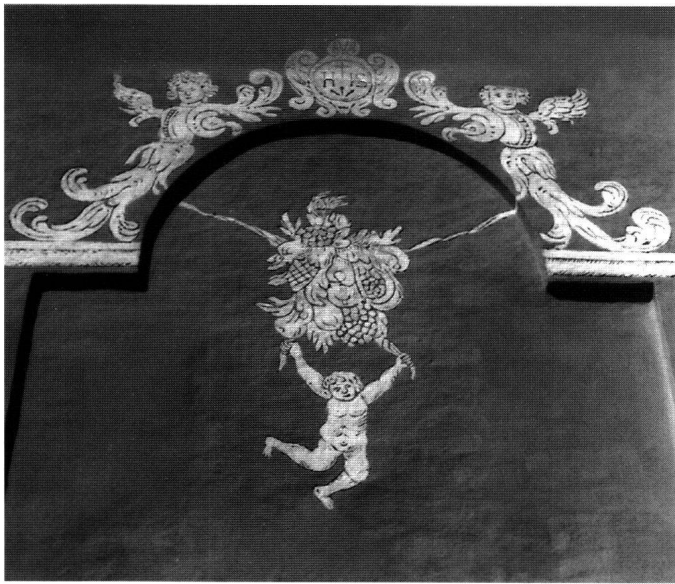
Abb. 22: Lachen, Riedkapelle. Die Motive wurden in den feuchten Putz geritzt und hell gekalkt. Es handelt sich also nicht um die Sgraffitotechnik, wie sie in Graubünden praktiziert wurde, bei der durch Entfernen der Kalkschlämme der darunterliegende graue Naturputz hervorgeholt wurde.

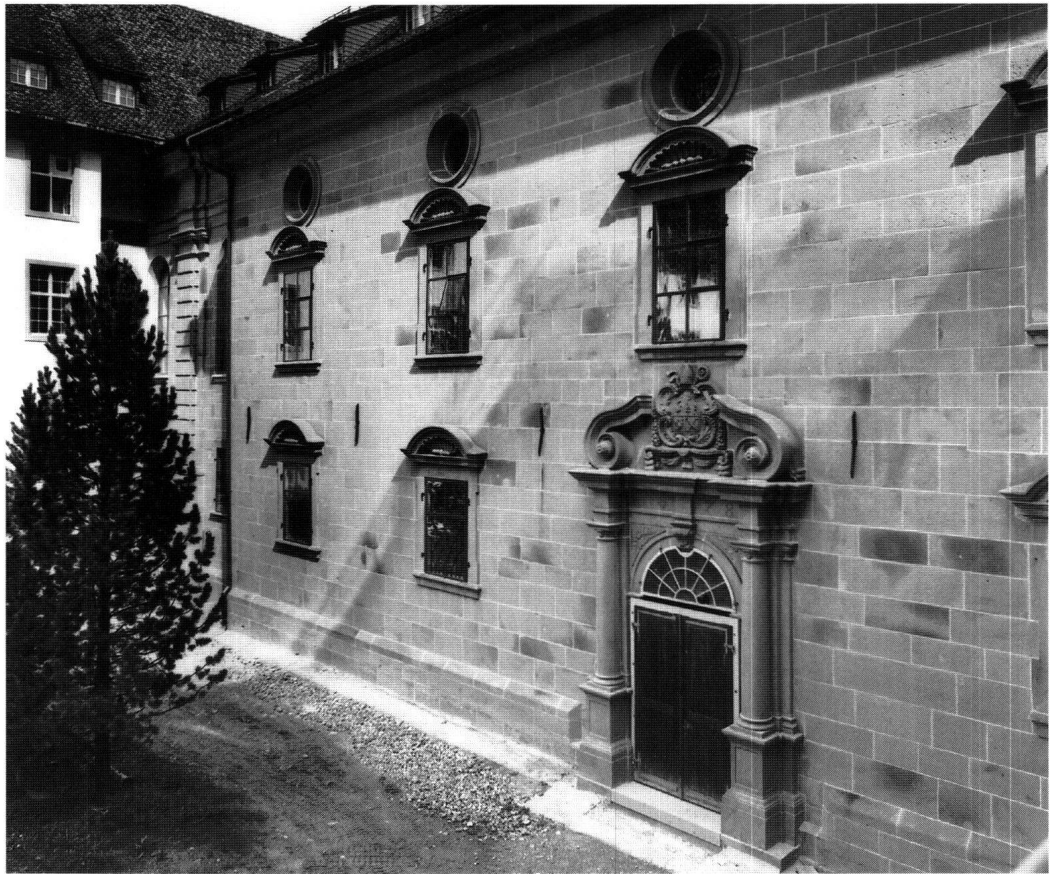
Abb. 25: Einsiedeln, Beichtkirche. Die Westfassade der Beichtkirche war bis zum Bau des neuen Klosters vom Platz her einzusehen. Deshalb ist diese im Gegensatz zur Ostfassade vollständig in Sandstein ausgeführt. Die untere Fensterreihe rechts gehört zum Beichthaus, die darüberliegende zur Studentenkapelle, und die beiden Fensterreihen links führen in die Magdalenenkapelle.
