**Artikel:** Die Entwicklung skitouristischer Schäden am Schauinsland von 1985 bis 1994

# Die Entwicklung skitouristischer Schäden am Schauinsland von 1985 bis 1994

Johannes B. Ries

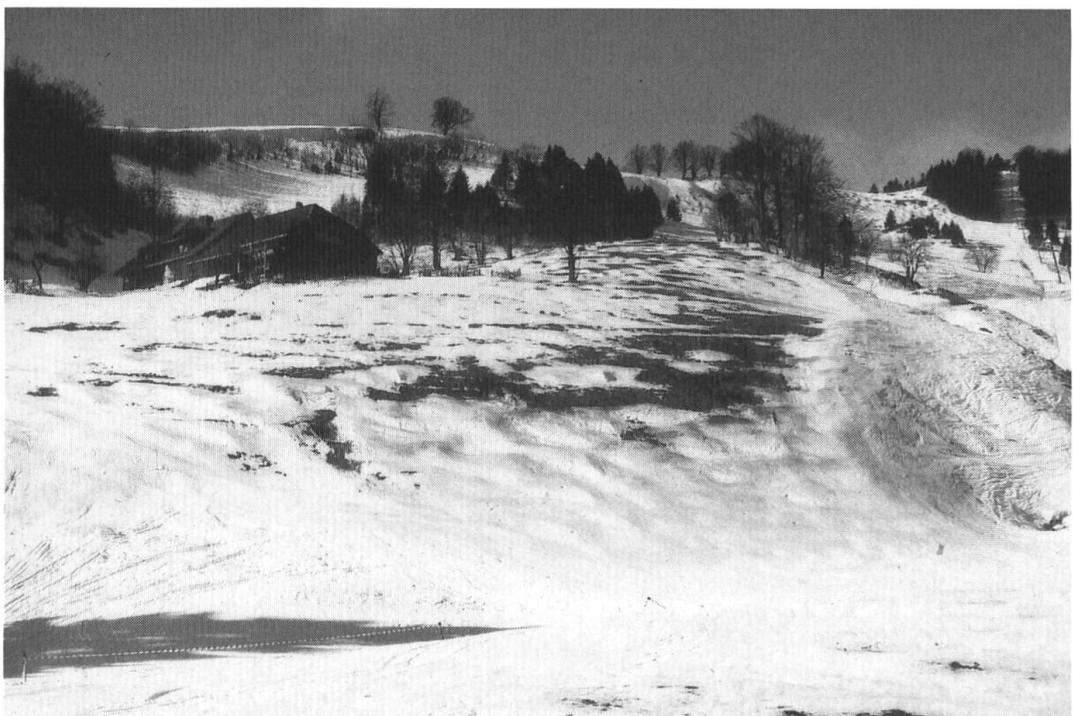
Nutzungsschäden sind Schäden, die durch den Skifahrer selbst verursacht werden. Weit verbreitet ist die Kantenrasur: An häufig befahrenen Pistenabschnitten, besonders an steilen Passagen oder Engstellen, ist der Skifahrer zum Einsatz der Skikanten gezwungen. Bei ungenügender Schneehöhe kommt es flächenhaft zum Abschneiden, Abrasieren der Gräser, das sich weiter bis in die Humusschicht hinein fortsetzen kann. An besonders windexponierten Pistenabschnitten tritt dieser Schädigungstyp auch bei allgemein ausreichender Schneehöhe und an viel befahrenen Hangkanten und in Buckelpisten sogar bei sehr guten Schneeverhältnissen (>1 m) auf (Abb. 2).

Abb. 2 Grossflächige kantenrasierte Aperstelle auf der Rotlachepiste. Das abgeschnittene Gras und das abgeschürfte Bodenmaterial sind hangabwärts auf die Schneedecke verlagert, wo sie durch Verringerung der Albedo deren Abtauung beschleunigen (5. Februar 1987).

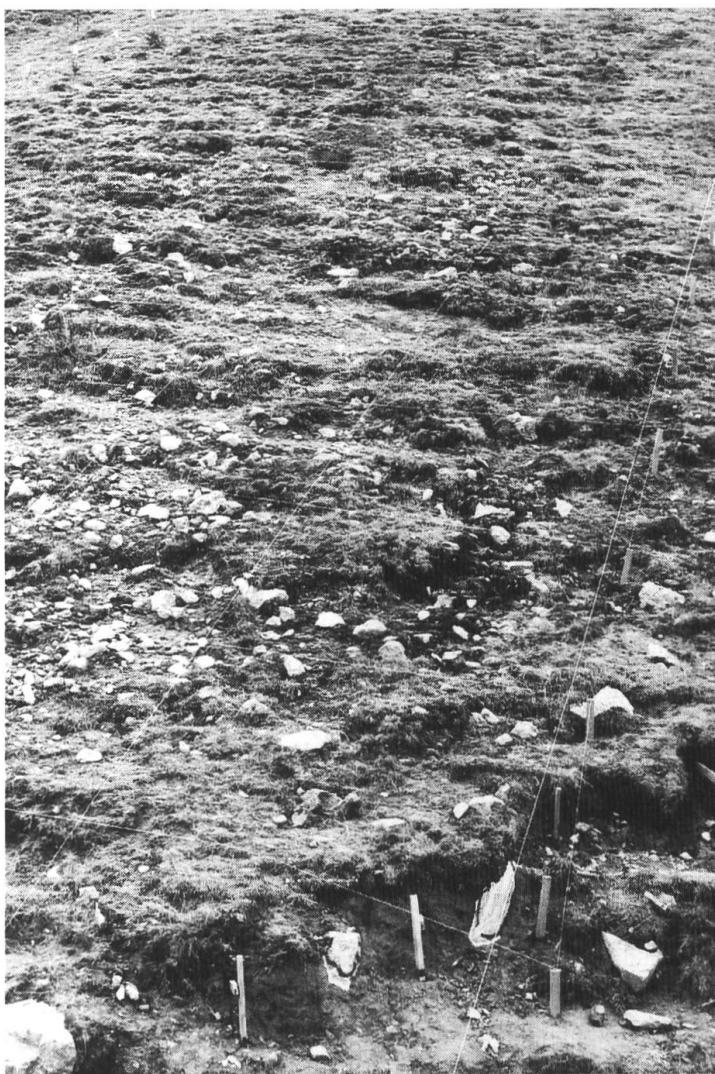
Oberhalb des Liftpfeilers Nr. 3 liegt abseits der Hauptpiste ein zusammenhängend grosses Stück von ca. 1500 m<sup>2</sup> ohne geschlossene Vegetationsdecke. Deutlich zu erkennen ist der grosse Skelettanteil an der Bodenoberfläche, der flächenhafte Verspülung von Feinmaterial anzeigt, ausserdem sind Hinweise auf andere geomorphodynamische Prozesse wie Frostschub, Kammeis und Viehtritt zu beobachten. An dieser Stelle wurde ein kleines Tälchen aufgefüllt, wozu Material von dem ehemaligen Rücken südlich davon abgeschoben wurde. So entstand eine ca. 15 m breite Pistenfläche, die im unteren Teil von der Liftrasse gequert wird (Abb. 3).

Abb. 3 Blick vom Liftpfeiler 3 des Rotlacheliftes auf die Monitoringfläche mit dem Messnetz, das sich von links unten nach rechts oben erstreckt. Im Bildvordergrund die Liftböschung mit Farbmarkierungen auf Steinen, die aus der Böschungswand durch Kammeissolifluktion "herausgewachsen". Es wurden Rückverlegungsraten von 5-7 cm pro Jahr ermittelt. (im November 1986).

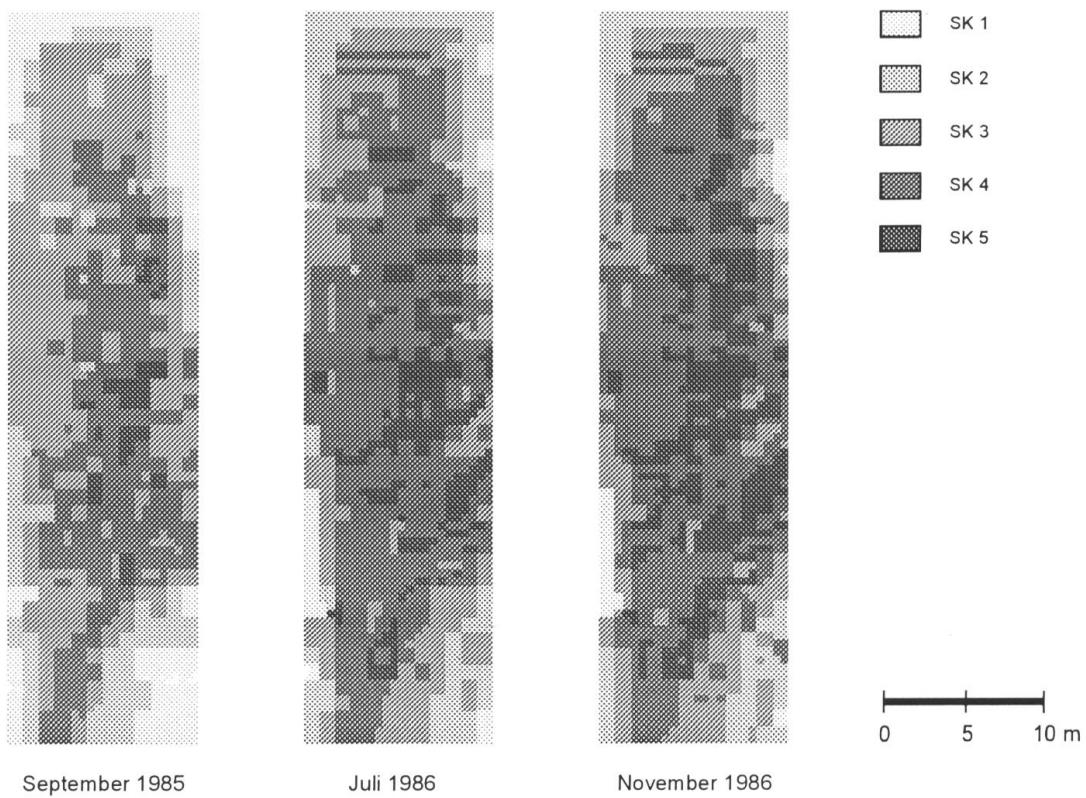
Für den Zeitraum September 1985 bis November 1986 zeigt das Monitoringfeld eine Ausweitung der SKn 4 und 5 auf Kosten der SKn 1, 2 und 3. Die horizontalen Muster zeigen dabei Schädigung durch Viehtritt. In der Mitte des Messfeldes repräsentieren vertikale Strukturen Spülvorgänge, die sich über den Sommer zu SK 4 und 5 ausgeweitet haben. Die einzelnen Viehgangeln sind aufgebrochen, und Rillen verbinden die Spülflächen miteinander (Ries 1992, 298-301). Der Schadindex steigt von 2,87 im September 1985, über 3,53 im Juli 1986 auf 3,66 im November 1986 (Ries 1987, 104).

Abb. 4 Räumliche Verteilung der Schadensklassen (SK 1, 2, 3, 4, 5) auf der Monitoringfläche an der Rotlache im September 1985, Juli 1986 und November 1986. Digitalisierte Rasterwerte mit einer Auflösung von 50 cm.

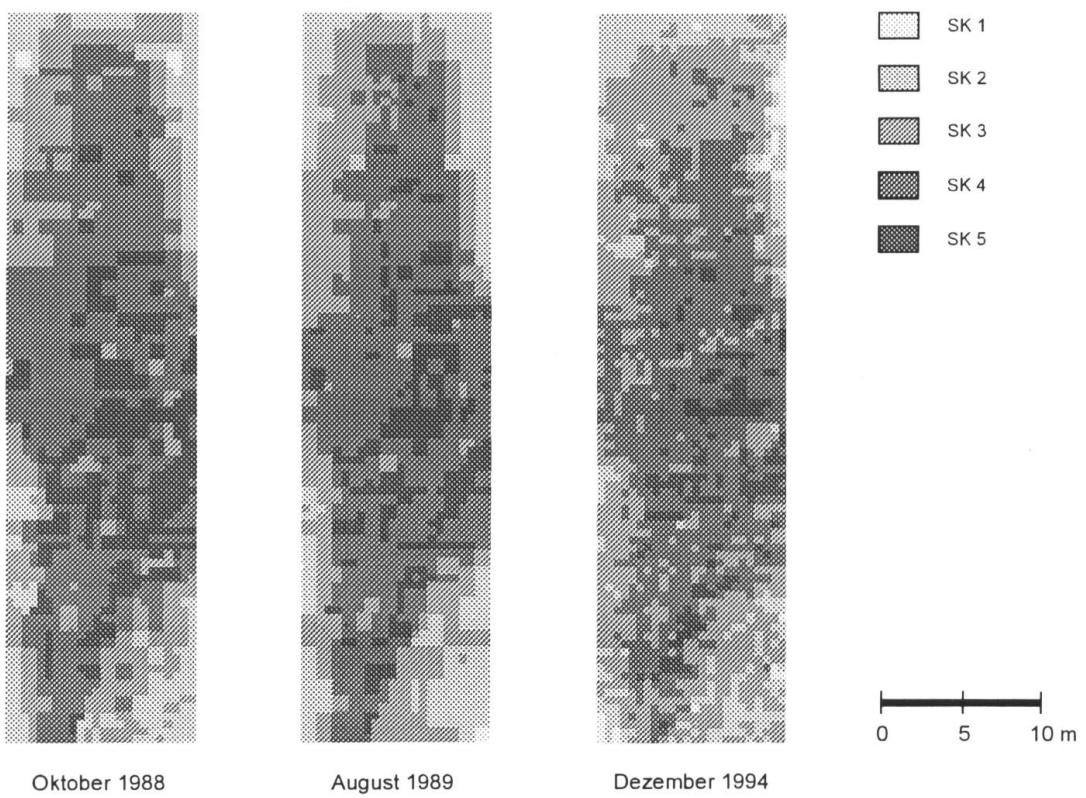
In den folgenden zwei Jahren hat er sich nicht weiter erhöht: Mit 3,67 im Oktober 1988 ist er auf gleichem Niveau geblieben. Die Grundstruktur des Bildes blieb ebenfalls erhalten, und im oberen Teil der Fläche wurden SK 5 durch SK 4 ersetzt. Im August 1989 liegt der Schadindex mit 3,54 wieder auf dem Niveau vom Juli 1986. Jetzt zeigt der untere Teil der Fläche Regradationserscheinungen von SK 5 zu SK 4. Die letzte Aufnahme vom Dezember 1994, nach mehr als 5 Jahren, ergibt dagegen ein sehr viel kleingekammerteres Bild: Die Strukturmuster sind unregelmässiger, die Grenzen zwischen den Klassenflächen stark zerlappt. In der oberen Flächenhälfte kam es zu einer deutlichen Regradation. Hier wurde die SK 4 vielfach von SK 3 abgelöst. Aber auch die SK 5 im Zentrum der Monitoringfläche hat abgenommen. Lediglich der Böschungsrand bleibt erkennbar. Mit 3,39 liegt der Schadindex noch einmal leicht niedriger.

Abb. 5 Räumliche Verteilung der Schadensklassen (SK 1, 2, 3, 4, 5) auf der Monitoringfläche an der Rotlache im Oktober 1988, August 1989 und Dezember 1994. Digitalisierte Rasterwerte mit einer Auflösung von 50 cm.

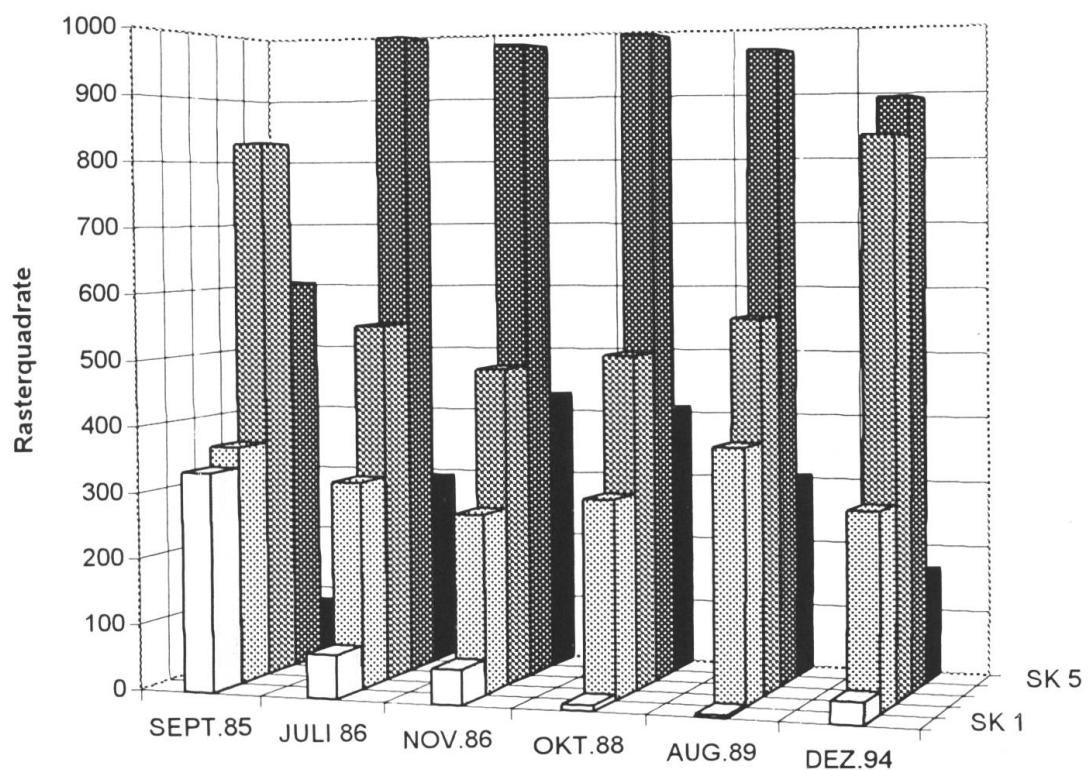
Abb. 6 verdeutlicht die Entwicklung innerhalb der einzelnen Klassenanteile: Es zeigt sich ein starkes Ansteigen der SK 4 (von 27,5 auf 44,2%) und SK 5 (von 3,2 auf 19,3%) bei Absinken von SK 1 (von 15,0 auf 2,4%), SK 2 (von 16,4 auf 12,3%) und SK 3 (von 37,5 auf 21,8%) von September 1985 bis November 1986, ab Oktober 1988 eine Zunahme, ab August 1989 eine sehr starke Zunahme der SK 3 (von

22,9 auf 37,6%) bei Abnehmen von SK 4 (von 44,7 auf 40,2%) und SK 5 (von 18,5 auf 7,5%). Während die SK 1 fast ganz verschwindet und sich bei der SK 2 keine starken Schwankungen abzeichnen, zeigen sich die stärksten Veränderungen bei der SK 3 und je gegenläufig SK 4 und SK 5.

Abb. 6 Entwicklung der Schadensklassen über den gesamten Beobachtungszeitraum von September 1985 bis Dezember 1994.

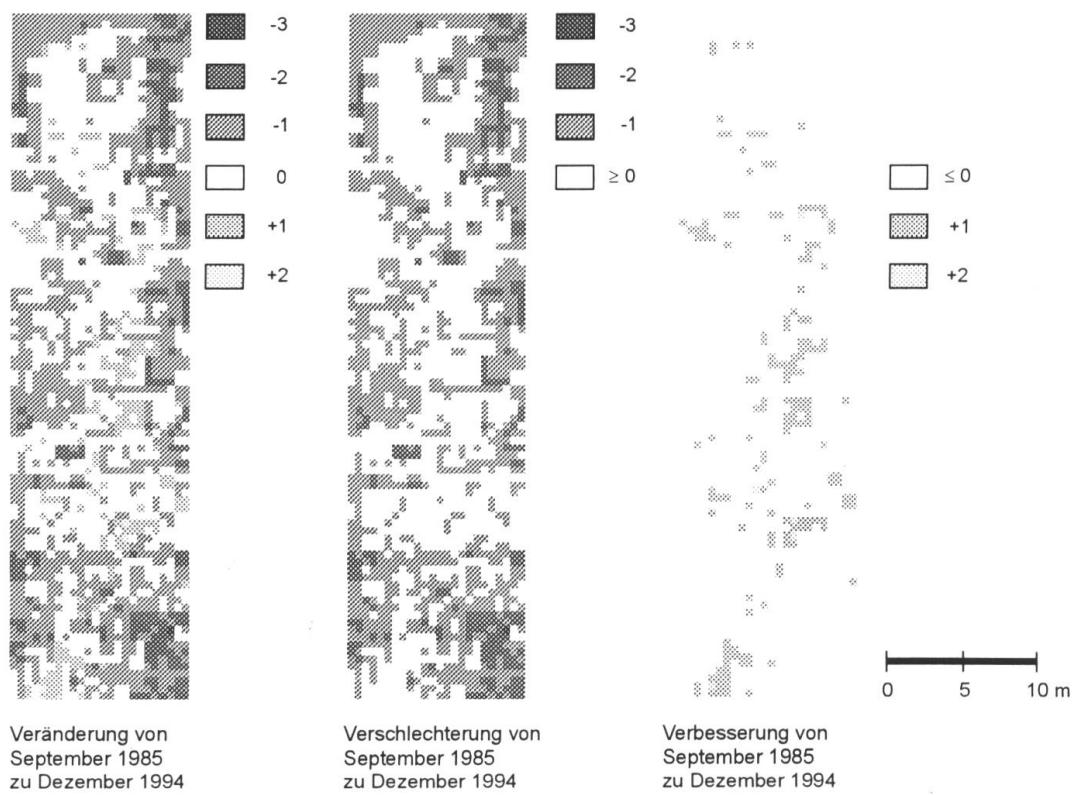
Über den gesamten Beobachtungszeitraum ist in Abb. 7 die räumliche Verteilung der Veränderungen dargestellt. Es handelt sich um ein Differenzbild, bei dem die Situation im Dezember 1994 von September 1985 abgezogen wurde. Zur besseren Übersicht ist das Rasterbild in zwei weitere Bilder aufgeteilt: Eines zeigt nur die Flächenanteile mit Verschlechterung und eines nur die Flächenanteile mit Verbesserung. Weiss entspricht in ihnen "unverändert oder verbessert" bzw. "unverändert oder verschlechtert". Das Verschlechterungsbild zeigt eine dominierende Verschlechterung um je eine SK in den äusseren Randbereichen. Dagegen zeigt sich das Zentrum der Fläche überraschend stabil. Einige horizontal verlaufende Linien deuten auf verstärkte Viehtrittschäden, einige, meist kürzere, vertikal laufende auf Spülrinnen. In der rechten Bildhälfte oben und unten sind Verschlechterungen um zwei SKn zu finden. Hier kommt der schädigende Einfluss des Weideviehs zum Ausdruck, das an diesen Stellen die Planie von rechts kommend quert, was vor allem am und unterhalb des leicht ansteigenden Böschungsrandes durch Trittspuren und Viehgängeln zu starker Degradierung geführt hat (in der rechten unteren Bildecke). Das durch Spülprozesse und sehr starke Kammeissolifluktion abgetragene Böschungsmaterial wird hier abgelagert und überschüttet.

Im Gegensatz dazu zeigt das Verbesserungsbild wenige verstreut liegende Flächen. Zumeist haben sich Flächen, die bei geringer Vegetationsbedeckung von starken bis sehr starken Spülprozessen betroffen waren (SK 5), auf der SK 4 stabilisiert.

Abb. 7 Räumliche Verteilung der Differenzwerte der Schadensklassen auf der Monitoringfläche von September 1985 zu Dezember 1994. Legende links: -3 bedeutet Verschlechterung um drei SKn, -2 um zwei SKn, -1 um eine SK, 0 heißt keine Veränderung, +1 Verbesserung um eine SK und +2 Verbesserung um zwei SKn. Für die mittlere und rechte Legende gilt: Weisse Flächen beinhalten keine Veränderung und Verbesserung (0) bzw. keine Veränderung und Verschlechterung ( $\geq 0$ ). Digitalisierte Rasterwerte mit einer Auflösung von 50 cm.

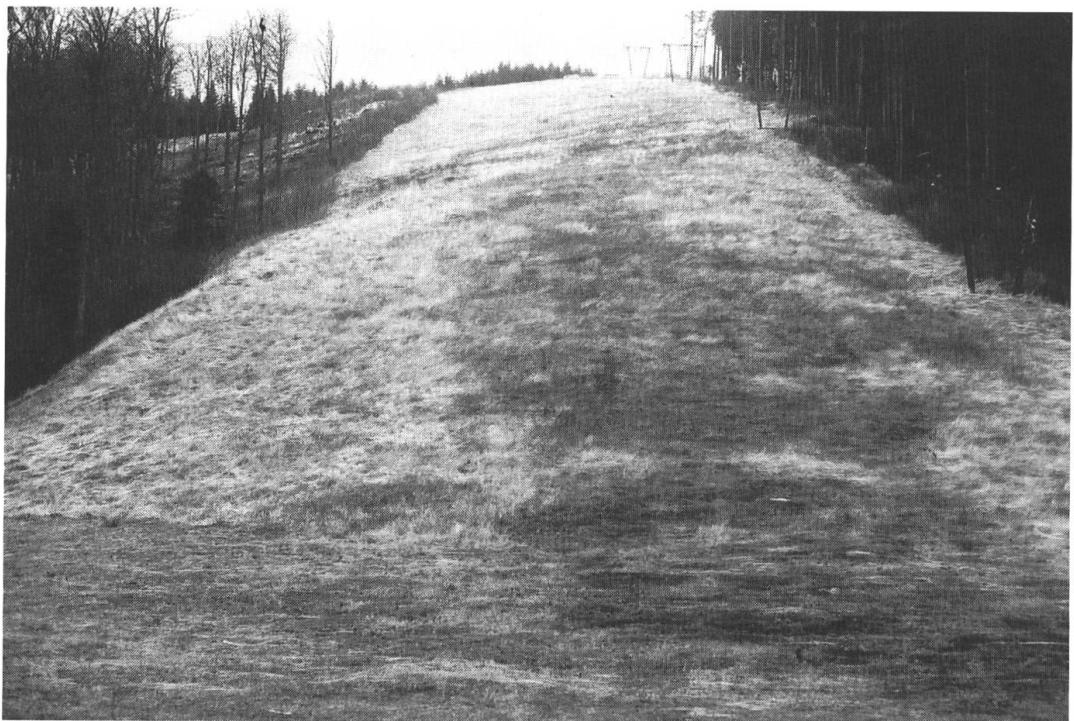
Abb. 8 Vollplanierung am ehemaligen Hausberglift. Die auf der Westseite des Schauinslandgipfels gelegene Piste wurde in den Bergwald gerodet. Die Steilabfahrt wurde auf ihrer gesamten Länge planiert und stellt eine ca. 2,75 ha grosse Vollplanie dar. (22. Dezember 1985).

(Abb. 8). In der Rückenmitte steht heute vielfach der Fels an. Bei einer Hangneigung von  $22^\circ$  muss davon ausgegangen werden, dass durch den Planierungsvorgang das meiste Bodenmaterial hangabwärts verlagert wurde. Der weite Auslaufbereich neben dem ehemaligen Lifthaus liegt auf einer Aufschüttung, deren Material vom Hang stammt.

Durch die Westexposition und die Rückenlage ist besonders die Steilabfahrt dem Wind ausgesetzt. Der Schnee wurde von der Piste geblasen. Selbst bei sehr guten Schneeverhältnissen auf der Schauinslandsüdseite war die Hausbergpiste häufig schneefrei. Der Lift war aus diesem Grund selten in Betrieb. Die Forstbehörde der Stadt Freiburg verfügte daher 1988 die Schliessung der Anlage. Lift und Piste müssen als Fehlplanung eingestuft werden.
