Zeitschrift: Regio Basiliensis : Basler Zeitschrift für Geographie
Herausgeber: Geographisch-Ethnologische Gesellschaft Basel ; Geographisches Institut der Universität Basel
Band: 37 (1996)
Heft: 1

Die Entwicklung skitouristischer Schäden am Schauinsland von 1985 bis 1994

Johannes B. Ries

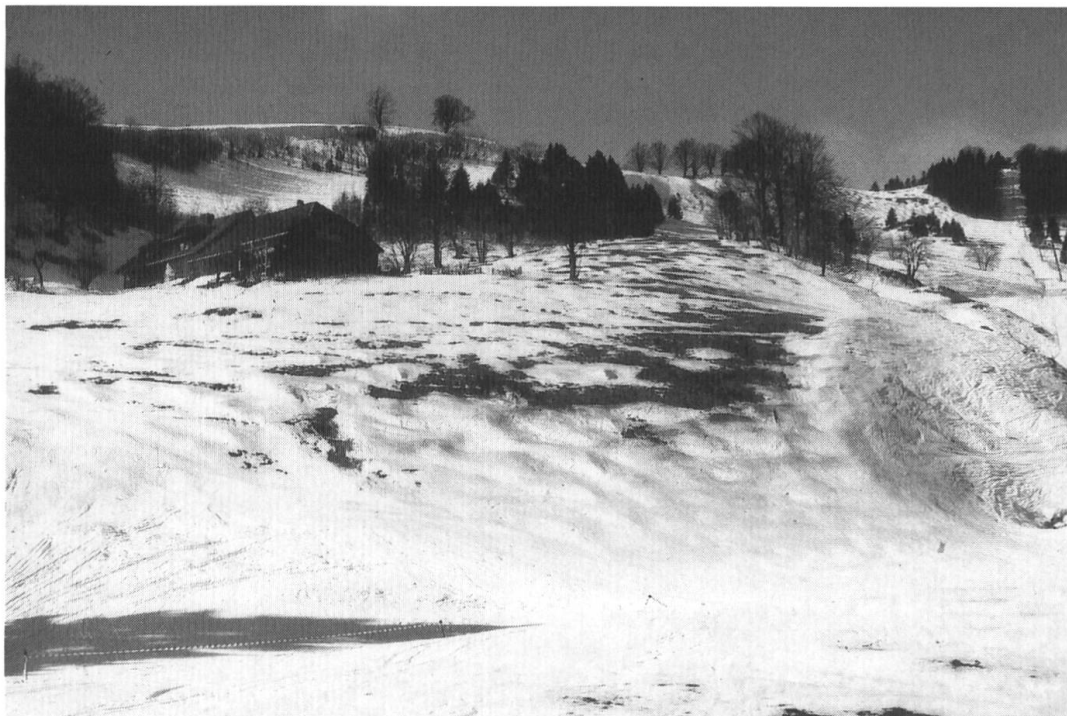
Nutzungsschäden sind Schäden, die durch den Skifahrer selbst verursacht werden. Weit verbreitet ist die Kantenrasur: An häufig befahrenen Pistenabschnitten, besonders an steilen Passagen oder Engstellen, ist der Skifahrer zum Einsatz der Skikanten gezwungen. Bei ungenügender Schneehöhe kommt es flächenhaft zum Abschneiden, Abrasieren der Gräser, das sich weiter bis in die Humusschicht hinein fortsetzen kann. An besonders windexponierten Pistenabschnitten tritt dieser Schädigungstyp auch bei allgemein ausreichender Schneehöhe und an viel befahrenen Hangkanten und in Buckelpisten sogar bei sehr guten Schneesverhältnissen (>1 m) auf (Abb. 2).

Abb. 2 Grossflächige kantenrasierte Aperstelle auf der Rotlachepiste. Das abgeschnittene Gras und das abgeschürfte Bodenmaterial sind hangabwärts auf die Schneedecke verlagert, wo sie durch Verringerung der Albedo deren Abtauen beschleunigen (5. Februar 1987).

Auf unplanirten Flächen sind Kantenrasur und mechanische Humusschädigung die flächenhaft am meisten verbreiteten Schadformen; sie sind regradierbar. Eine genügend hohe Scheedecke von mindesten 30 cm kann diese Schädigung einschränken, dies gilt auch für die Pistenpräparierung. Die geschädigten Flächen regenerieren sich auch, wenn mehrere schneearme Winter eine skitouristische Nutzung nicht zulassen. Beweidung und Mahd sind in Verbindung mit dem Skitourismus unproblematisch.

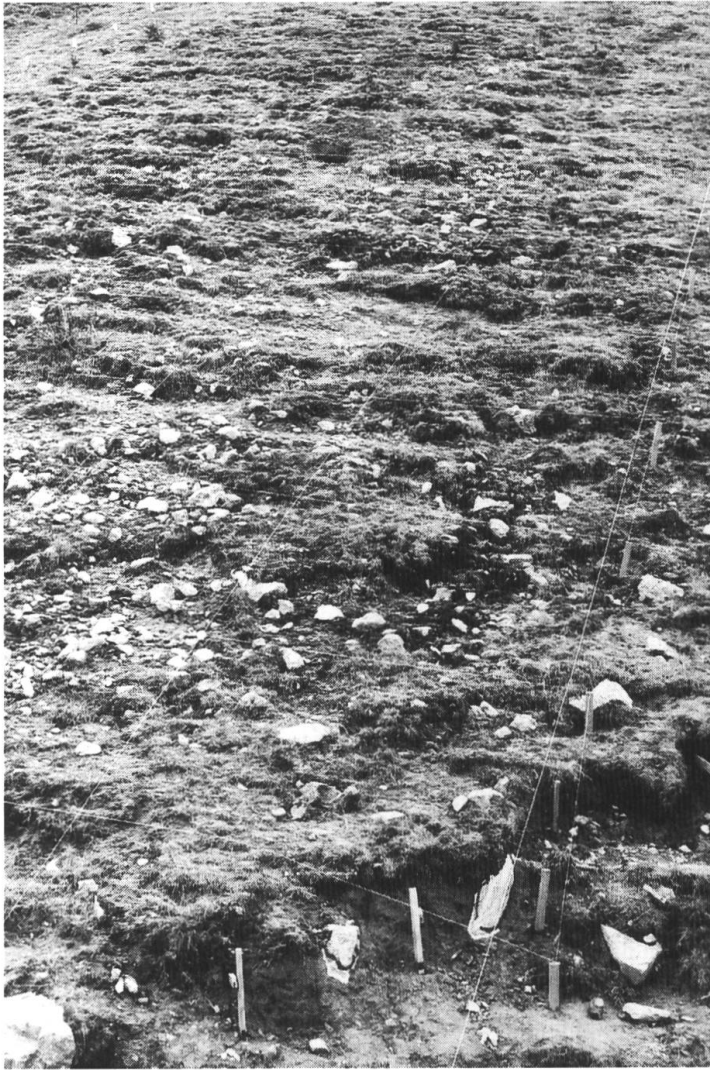
Oberhalb des Liftpfeilers Nr. 3 liegt abseits der Hauptpiste ein zusammenhängend grosses Stück von ca. 1500 m² ohne geschlossene Vegetationsdecke. Deutlich zu erkennen ist der grosse Skelettanteil an der Bodenoberfläche, der flächenhafte Verspülung von Feinmaterial anzeigt, ausserdem sind Hinweise auf andere geomorphodynamische Prozesse wie Frostschiebung, Kammeis und Viehtritt zu beobachten. An dieser Stelle wurde ein kleines Tälchen aufgefüllt, wozu Material von dem ehemaligen Rücken südlich davon abgeschoben wurde. So entstand eine ca. 15 m breite Pistenfläche, die im unteren Teil von der Liftrasse gequert wird (Abb. 3).

Abb. 3 Blick vom Liftpfeiler 3 des Rotlacheliftes auf die Monitoringfläche mit dem Messnetz, das sich von links unten nach rechts oben erstreckt. Im Bildvordergrund die Liftböschung mit Farbmarkierungen auf Steinen, die aus der Böschungswand durch Kammeissolifluktion "herauswachsen". Es wurden Rückverlegungsraten von 5-7 cm pro Jahr ermittelt. (im November 1986).

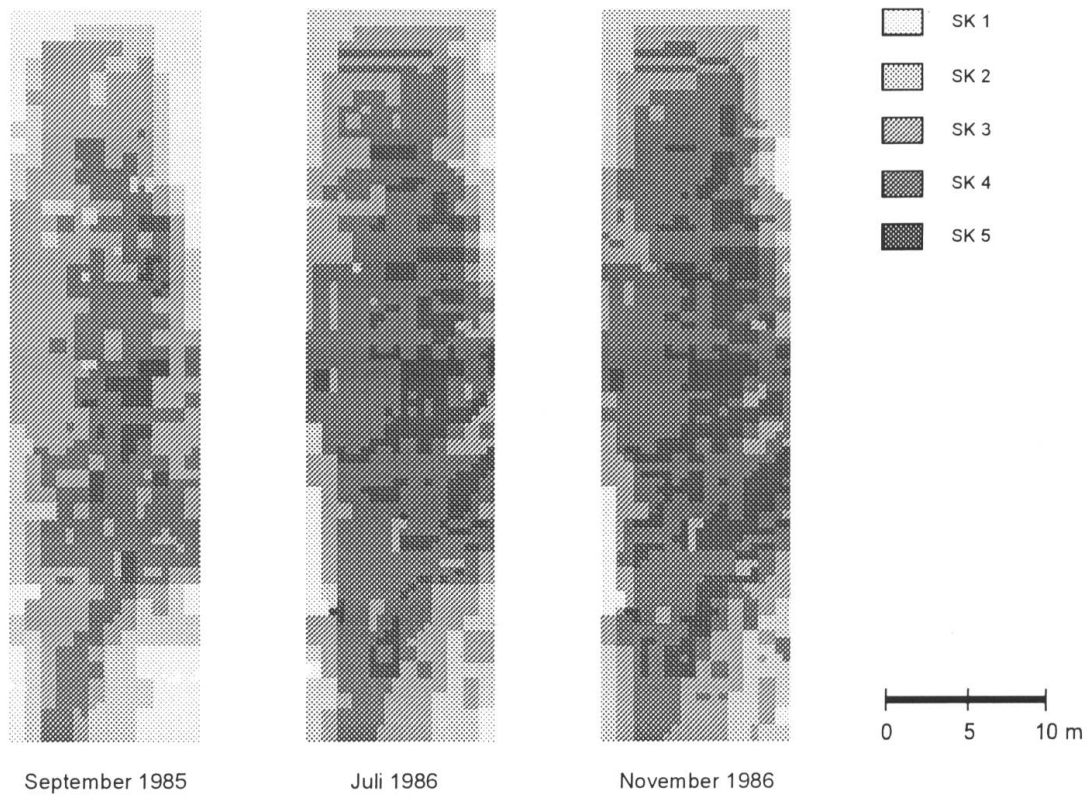
Für den Zeitraum September 1985 bis November 1986 zeigt das Monitoringfeld eine Ausweitung der SKn 4 und 5 auf Kosten der SKn 1, 2 und 3. Die horizontalen Muster zeigen dabei Schädigung durch Viehtritt. In der Mitte des Messfeldes repräsentieren vertikale Strukturen Spülvorgänge, die sich über den Sommer zu SK 4 und 5 ausgeweitet haben. Die einzelnen Viehgangeln sind aufgebrochen, und Rillen verbinden die Spülflächen miteinander (*Ries* 1992, 298-301). Der Schadindex steigt von 2,87 im September 1985, über 3,53 im Juli 1986 auf 3,66 im November 1986 (*Ries* 1987, 104).

Abb. 4 Räumliche Verteilung der Schadensklassen (SK 1, 2, 3, 4, 5) auf der Monitoringfläche an der Rotlache im September 1985, Juli 1986 und November 1986. Digitalisierte Rasterwerte mit einer Auflösung von 50 cm.

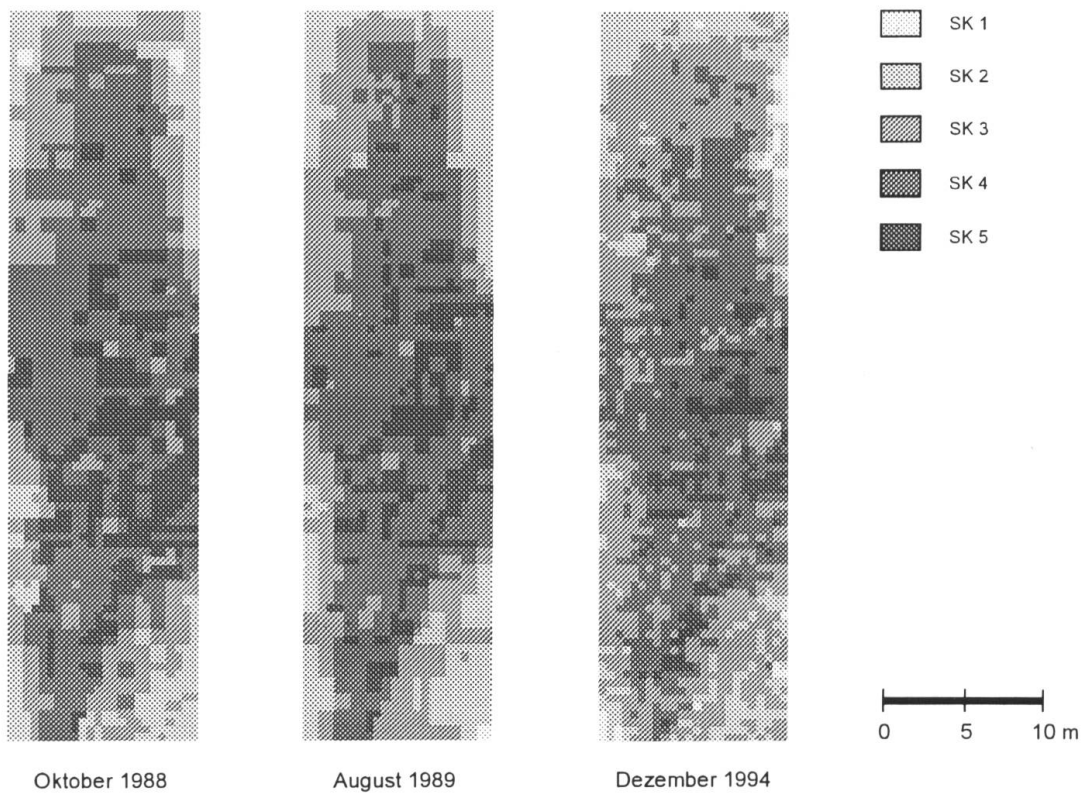
In den folgenden zwei Jahren hat er sich nicht weiter erhöht: Mit 3,67 im Oktober 1988 ist er auf gleichem Niveau geblieben. Die Grundstruktur des Bildes blieb ebenfalls erhalten, und im oberen Teil der Fläche wurden SK 5 durch SK 4 ersetzt. Im August 1989 liegt der Schadindex mit 3,54 wieder auf dem Niveau vom Juli 1986. Jetzt zeigt der untere Teil der Fläche Regradationserscheinungen von SK 5 zu SK 4. Die letzte Aufnahme vom Dezember 1994, nach mehr als 5 Jahren, ergibt dagegen ein sehr viel kleingekammerteres Bild: Die Strukturmuster sind unregelmässiger, die Grenzen zwischen den Klassenflächen stark zerlappt. In der oberen Flächenhälfte kam es zu einer deutlichen Regradation. Hier wurde die SK 4 vielfach von SK 3 abgelöst. Aber auch die SK 5 im Zentrum der Monitoringfläche hat abgenommen. Lediglich der Böschungsrand bleibt erkennbar. Mit 3,39 liegt der Schadindex nocheinmal leicht niedriger.

Abb. 5 Räumliche Verteilung der Schadensklassen (SK 1, 2, 3, 4, 5) auf der Monitoringfläche an der Rotlache im Oktober 1988, August 1989 und Dezember 1994. Digitalisierte Rasterwerte mit einer Auflösung von 50 cm.

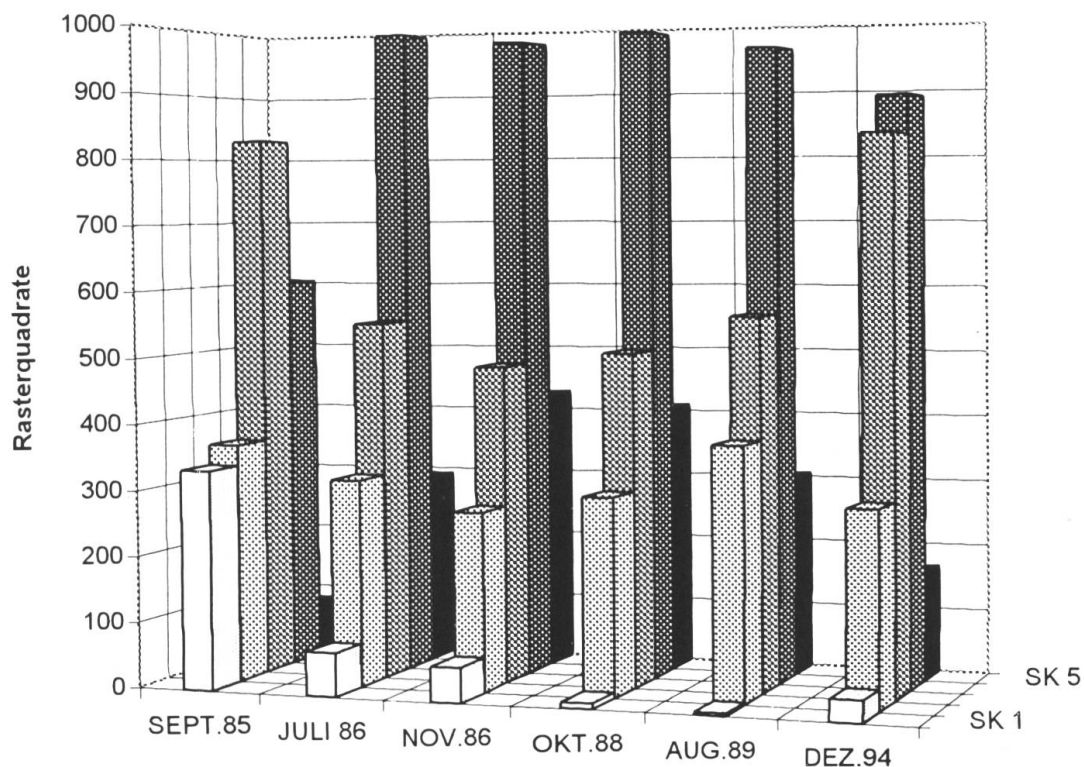
Abb. 6 verdeutlicht die Entwicklung innerhalb der einzelnen Klassenanteile: Es zeigt sich ein starkes Ansteigen der SK 4 (von 27,5 auf 44,2%) und SK 5 (von 3,2 auf 19,3%) bei Absinken von SK 1 (von 15,0 auf 2,4%), SK 2 (von 16,4 auf 12,3%) und SK 3 (von 37,5 auf 21,8%) von September 1985 bis November 1986, ab Oktober 1988 eine Zunahme, ab August 1989 eine sehr starke Zunahme der SK 3 (von

22,9 auf 37,6%) bei Abnehmen von SK 4 (von 44,7 auf 40,2%) und SK 5 (von 18,5 auf 7,5%). Während die SK 1 fast ganz verschwindet und sich bei der SK 2 keine starken Schwankungen abzeichnen, zeigen sich die stärksten Veränderungen bei der SK 3 und je gegenläufig SK 4 und SK 5.

Abb. 6 Entwicklung der Schadensklassen über den gesamten Beobachtungszeitraum von September 1985 bis Dezember 1994.

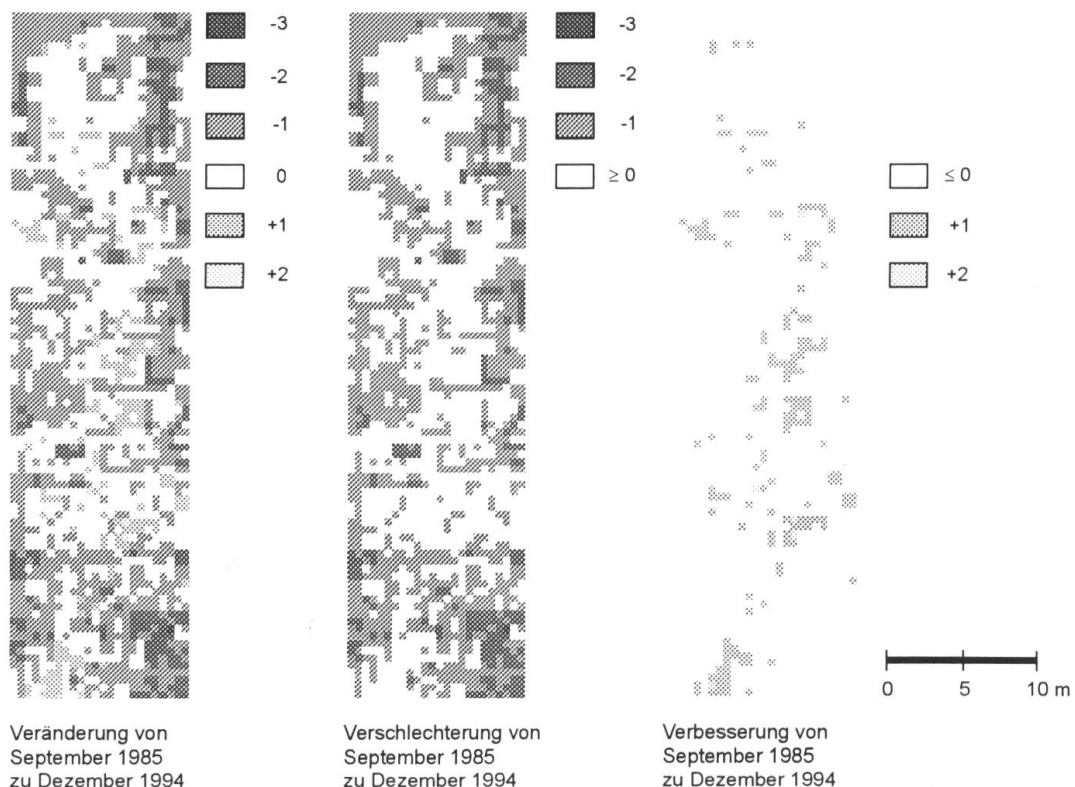
Über den gesamten Beobachtungszeitraum ist in Abb. 7 die räumliche Verteilung der Veränderungen dargestellt. Es handelt sich um ein Differenzbild, bei dem die Situation im Dezember 1994 von September 1985 abgezogen wurde. Zur besseren Übersicht ist das Rasterbild in zwei weitere Bilder aufgeteilt: Eines zeigt nur die Flächenanteile mit Verschlechterung und eines nur die Flächenanteile mit Verbesserung. Weiss entspricht in ihnen "unverändert oder verbessert" bzw. "unverändert oder verschlechtert". Das Verschlechterungsbild zeigt eine dominierende Verschlechterung um je eine SK in den äusseren Randbereichen. Dagegen zeigt sich das Zentrum der Fläche überraschend stabil. Einige horizontal verlaufende Linien deuten auf verstärkte Viehtrittschäden, einige, meist kürzere, vertikal laufende auf Spülrinnen. In der rechten Bildhälfte oben und unten sind Verschlechterungen um zwei SKn zu finden. Hier kommt der schädigende Einfluss des Weideviehs zum Ausdruck, das an diesen Stellen die Planie von rechts kommend quert, was vor allem am und unterhalb des leicht ansteigenden Böschungsrandes durch Trittschäden und Viehgangeln zu starker Degradierung geführt hat (in der rechten unteren Bildecke). Das durch Spülprozesse und sehr starke Kammeissolifluktion abgetragene Böschungsmaterial wird hier abgelagert und überschüttet.

Im Gegensatz dazu zeigt das Verbesserungsbild wenige verstreut liegende Flächen. Zumeist haben sich Flächen, die bei geringer Vegetationsbedeckung von starken bis sehr starken Spülprozessen betroffen waren (SK 5), auf der SK 4 stabilisiert.

Abb. 7 Räumliche Verteilung der Differenzwerte der Schadensklassen auf der Monitoringfläche von September 1985 zu Dezember 1994. Legende links: -3 bedeutet Verschlechterung um drei SKn, -2 um zwei SKn, -1 um eine SK, 0 heisst keine Veränderung, +1 Verbesserung um eine SK und +2 Verbesserung um zwei SKn. Für die mittlere und rechte Legende gilt: Weisse Flächen beinhalten keine Veränderung und Verbesserung (0) bzw. keine Veränderung und Verschlechterung (≥ 0). Digitalisierte Rasterwerte mit einer Auflösung von 50 cm.

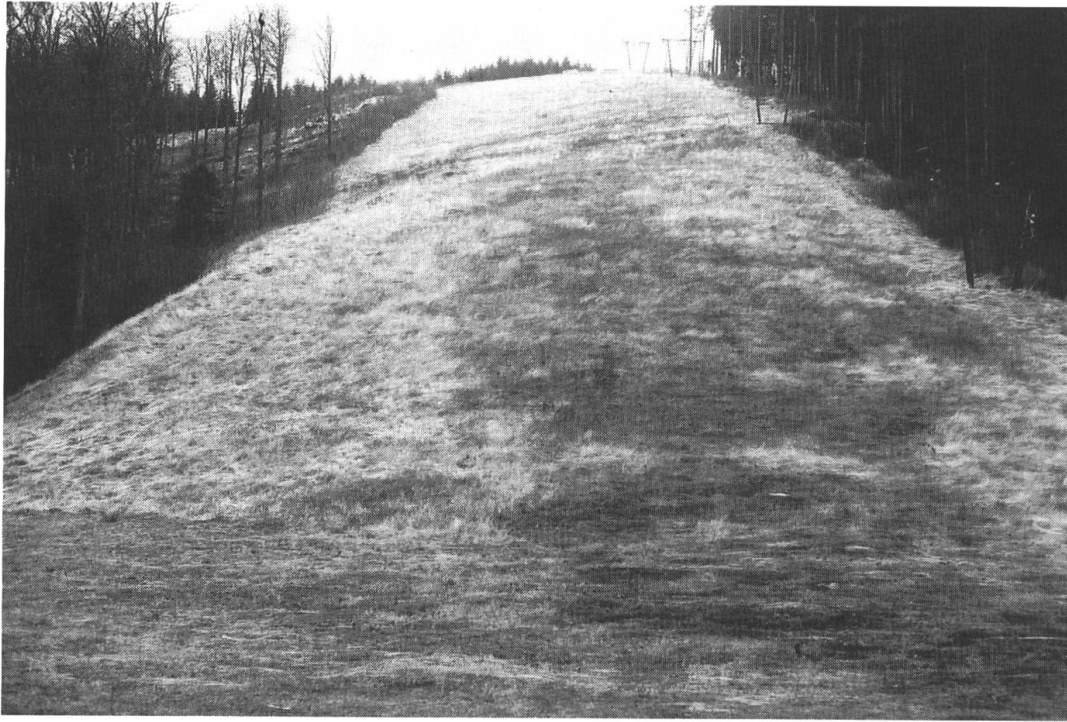
Abb. 8 Vollplanierung am ehemaligen Hausberglift. Die auf der Westseite des Schauinslandgipfels gelegene Piste wurde in den Bergwald gerodet. Die Steilabfahrt wurde auf ihrer gesamten Länge planiert und stellt eine ca. 2,75 ha grosse Vollplanie dar. (22. Dezember 1985).

(Abb. 8). In der Rückenmitte steht heute vielfach der Fels an. Bei einer Hangneigung von 22° muss davon ausgegangen werden, dass durch den Planierungsvorgang das meiste Bodenmaterial hangabwärts verlagert wurde. Der weite Auslaufbereich neben dem ehemaligen Lifthaus liegt auf einer Aufschüttung, deren Material vom Hang stammt.

Durch die Westexposition und die Rückenlage ist besonders die Steilabfahrt dem Wind ausgesetzt. Der Schnee wurde von der Piste geblasen. Selbst bei sehr guten Schneeverhältnissen auf der Schauinslandsüdseite war die Hausbergpiste häufig schneefrei. Der Lift war aus diesem Grund selten in Betrieb. Die Forstbehörde der Stadt Freiburg verfügte daher 1988 die Schliessung der Anlage. Lift und Piste müssen als Fehlplanung eingestuft werden.

Auf der unplanierten Familienabfahrt wurde die Fichte zur dort natürlich aufkommenden Buche eingebracht, auf der Steilabfahrt wurde mit Buche zur zögernd aufkommenden Fichte aufgeforstet. Der Erfolg dieser Aufforstungsmassnahme zeigt sehr augenscheinlich die nachhaltige Schädigung des planierten Standortes: Während auf der unplanierten ehemaligen Familienabfahrt die Buchen bereits über zwei Meter hoch sind und sich ein dichtes Unterholz entwickeln konnte, bietet die planierte Steilabfahrt aufgrund ihrer ungünstigen Bodenverhältnisse, dem Humusmangel und der sommerlichen Trockenheit weit schlechtere Wuchsbedingungen. Viel Buchensetzlinge überlebten das erste Jahr nicht und mussten ersetzt werden, die angewachsenen kümmern bei Wuchshöhen unter einem Meter. Ob sich auf der Planie ein wieder geschlossener Hochwald entwickeln kann und wie lange dies dauern wird, bleibt abzuwarten.
