Artikel: Die Entwicklung skitouristischer Schäden am Schauinsland von 1985

# Die Entwicklung skitouristischer Schäden am Schauinsland von 1985 bis 1994

Johannes B. Ries

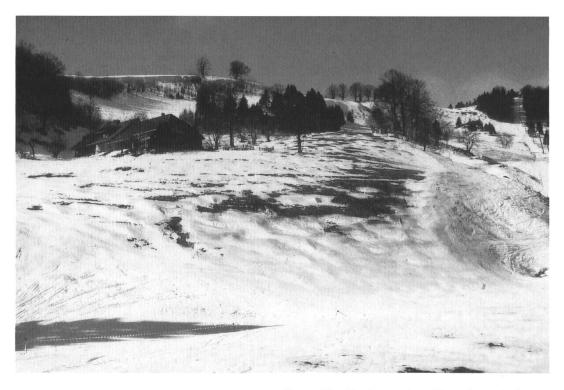
Nutzungsschäden sind Schäden, die durch den Skifahrer selbst verursacht werden. Weit verbreitet ist die Kantenrasur: An häufig befahrenen Pistenabschnitten, besonders an steilen Passagen oder Engstellen, ist der Skifahrer zum Einsatz der Skikanten gezwungen. Bei ungenügender Schneehöhe kommt es flächenhaft zum Abschneiden, Abrasieren der Gräser, das sich weiter bis in die Humusschicht hinein fortsetzen kann. An besonders windexponierten Pistenabschnitten tritt dieser Schädigungstyp auch bei allgemein ausreichender Schneehöhe und an viel befahrenen Hangkanten und in Buckelpisten sogar bei sehr guten Schneeverhältnissen (>1 m) auf (Abb. 2).

Abb. 2 Grossflächige kantenrasierte Aperstelle auf der Rotlachepiste. Das abgeschnittene Gras und das abgeschürfte Bodenmaterial sind hangabwärts auf die Schneedecke verlagert, wo sie durch Verringerung der Albedo deren Abtauen beschleunigen (5. Februar 1987).

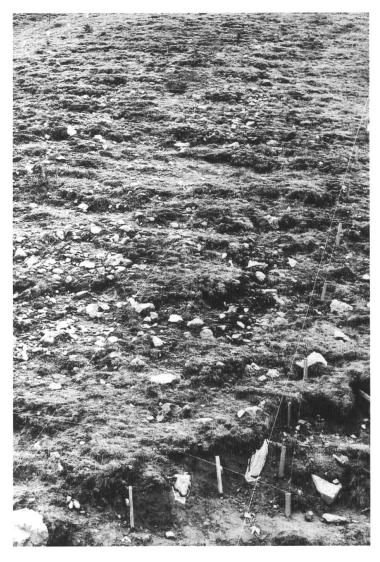
Oberhalb des Liftpfeilers Nr. 3 liegt abseits der Hauptpiste ein zusammenhängend grosses Stück von ca. 1500 m² ohne geschlossene Vegetationsdecke. Deutlich zu erkennen ist der grosse Skelettanteil an der Bodenoberfläche, der flächenhafte Verspülung von Feinmaterial anzeigt, ausserdem sind Hinweise auf andere geomorphodynamische Prozesse wie Frostschub, Kammeis und Viehtritt zu beobachten. An dieser Stelle wurde ein kleines Tälchen aufgefüllt, wozu Material von dem ehemaligen Rücken südlich davon abgeschoben wurde. So entstand eine ca. 15 m breite Pistenfläche, die im unteren Teil von der Lifttrasse gequert wird (Abb. 3).

Abb. 3 Blick vom Liftpfeiler 3 des Rotlacheliftes auf die Monitoringfläche mit dem Messnetz, das sich von links unten nach rechts oben erstreckt. Im Bildvordergrund die Liftböschung mit Farbmarkierungen auf Steinen, die aus der Böschungswand durch Kammeissolifluktion "herauswachsen". Es wurden Rückverlegungsraten von 5-7 cm pro Jahr ermittelt. (im November 1986).

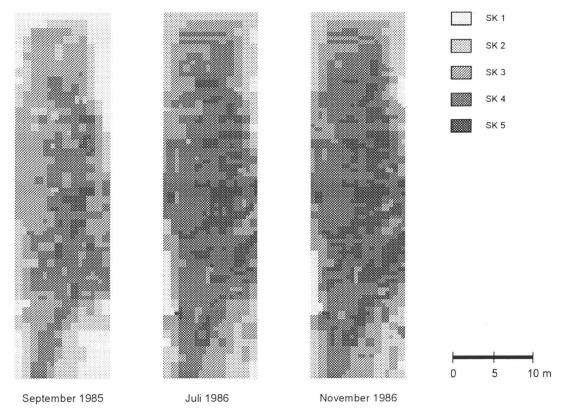
Für den Zeitraum September 1985 bis November 1986 zeigt das Monitoringfeld eine Ausweitung der SKn 4 und 5 auf Kosten der SKn 1, 2 und 3. Die horizontalen Muster zeigen dabei Schädigung durch Viehtritt. In der Mitte des Messfeldes repräsentieren vertikale Strukturen Spülvorgänge, die sich über den Sommer zu SK 4 und 5 ausgeweitet haben. Die einzelnen Viehgangeln sind aufgebrochen, und Rillen verbinden die Spülflächen miteinander (*Ries* 1992, 298-301). Der Schadindex steigt von 2,87 im September 1985, über 3,53 im Juli 1986 auf 3,66 im November 1986 (*Ries* 1987, 104).

Abb. 4 Räumliche Verteilung der Schadensklassen (SK 1, 2, 3, 4, 5) auf der Monitoringfläche an der Rotlache im September 1985, Juli 1986 und November 1986. Digitalisierte Rasterwerte mit einer Auflösung von 50 cm.

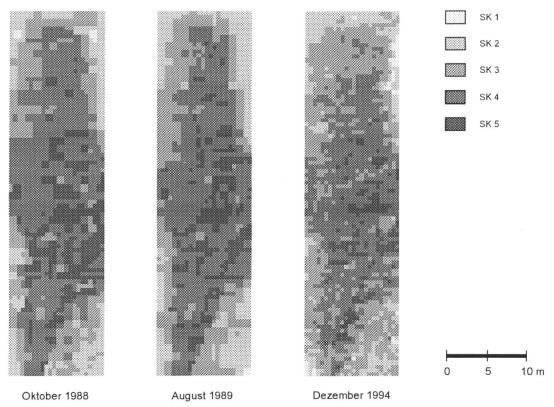
In den folgenden zwei Jahren hat er sich nicht weiter erhöht: Mit 3,67 im Oktober 1988 ist er auf gleichem Niveau geblieben. Die Grundstruktur des Bildes blieb ebenfalls erhalten, und im oberen Teil der Fläche wurden SK 5 durch SK 4 ersetzt. Im August 1989 liegt der Schadindex mit 3,54 wieder auf dem Niveau vom Juli 1986. Jetzt zeigt der untere Teil der Fläche Regradationserscheinungen von SK 5 zu SK 4. Die letzte Aufnahme vom Dezember 1994, nach mehr als 5 Jahren, ergibt dagegen ein sehr viel kleingekammerteres Bild: Die Strukturmuster sind unregelmässiger, die Grenzen zwischen den Klassenflächen stark zerlappt. In der oberen Flächenhälfte kam es zu einer deutlichen Regradation. Hier wurde die SK 4 vielfach von SK 3 abgelöst. Aber auch die SK 5 im Zentrum der Monitoringfläche hat abgenommen. Lediglich der Böschungsrand bleibt erkennbar. Mit 3,39 liegt der Schadindex nocheinmal leicht niedriger.

Abb. 5 Räumliche Verteilung der Schadensklassen (SK 1, 2, 3, 4, 5) auf der Monitoringfläche an der Rotlache im Oktober 1988, August 1989 und Dezember 1994. Digitalisierte Rasterwerte mit einer Auflösung von 50 cm.

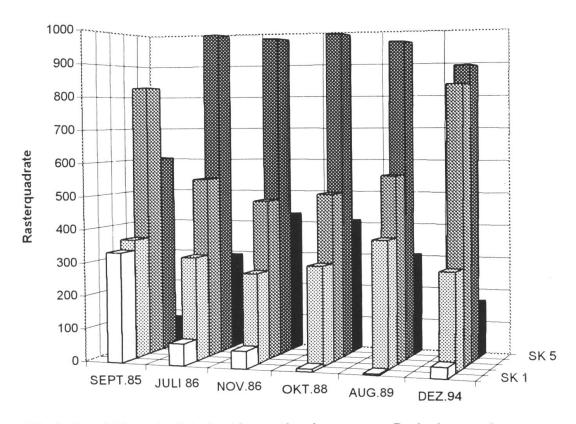
Abb. 6 verdeutlicht die Entwicklung innerhalb der einzelnen Klassenanteile: Es zeigt sich ein starkes Ansteigen der SK 4 (von 27,5 auf 44,2%) und SK 5 (von 3,2 auf 19,3%) bei Absinken von SK 1 (von 15,0 auf 2,4%), SK 2 (von 16,4 auf 12,3%) und SK 3 (von 37,5 auf 21,8%) von September 1985 bis November 1986, ab Oktober 1988 eine Zunahme, ab August 1989 eine sehr starke Zunahme der SK 3 (von

22,9 auf 37,6%) bei Abnehmen von SK 4 (von 44,7 auf 40,2%) und SK 5 (von 18,5 auf 7,5%). Während die SK 1 fast ganz verschwindet und sich bei der SK 2 keine starken Schwankungen abzeichnen, zeigen sich die stärksten Veränderungen bei der SK 3 und je gegenläufig SK 4 und SK 5.

Abb. 6 Entwicklung der Schadensklassen über den gesamten Beobachtungszeitraum von September 1985 bis Dezember 1994.

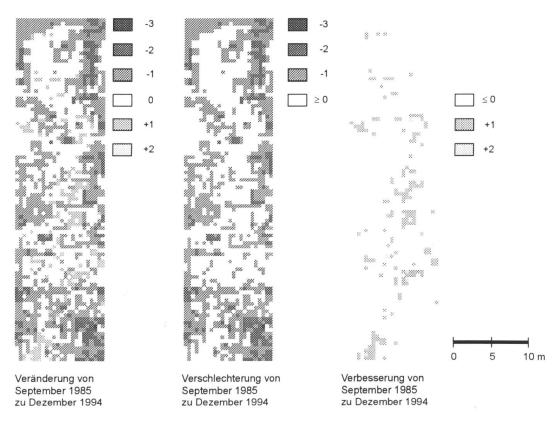
Über den gesamten Beobachtungszeitraum ist in Abb. 7 die räumliche Verteilung der Veränderungen dargestellt. Es handelt sich um ein Differenzbild, bei dem die Situation im Dezember 1994 von September 1985 abgezogen wurde. Zur besseren Übersicht ist das Rasterbild in zwei weitere Bilder aufgeteilt: Eines zeigt nur die Flächenanteile mit Verschlechterung und eines nur die Flächenanteile mit Verbesserung. Weiss entspricht in ihnen "unverändert oder verbessert" bzw. "unverändert oder verschlechtert". Das Verschlechterungsbild zeigt eine dominierende Verschlechterung um je eine SK in den äusseren Randbereichen. Dagegen zeigt sich das Zentrum der Fläche überraschend stabil. Einige horizontal verlaufende Linien deuten auf verstärkte Viehtrittschäden, einige, meist kürzere, vertikal laufende auf Spülrinnen. In der rechten Bildhälfte oben und unten sind Verschlechterungen um zwei SKn zu finden. Hier kommt der schädigende Einfluss des Weideviehs zum Ausdruck, das an diesen Stellen die Planie von rechts kommend quert, was vor allem am und unterhalb des leicht ansteigenden Böschungsrandes durch Trittspuren und Viehgangeln zu starker Degradierung geführt hat (in der rechten unteren Bildecke). Das durch Spülprozesse und sehr starke Kammeissolifluktion abgetragene Böschungsmaterial wird hier abgelagert und überschüttet.

Im Gegensatz dazu zeigt das Verbesserungsbild wenige verstreut liegende Flächen. Zumeist haben sich Flächen, die bei geringer Vegetationsbedeckung von starken bis sehr starken Spülprozessen betroffen waren (SK 5), auf der SK 4 stabilisiert.

Abb. 7 Räumliche Verteilung der Differenzwerte der Schadensklassen auf der Monitoringfläche von September 1985 zu Dezember 1994. Legende links: -3 bedeutet Verschlechterung um drei SKn, -2 um zwei SKn, -1 um eine SK, 0 heisst keine Veränderung, +1 Verbesserung um eine SK und +2 Verbesserung um zwei SKn. Für die mittlere und rechte Legende gilt: Weisse Flächen beinhalten keine Veränderung und Verbesserung (0) bzw. keine Veränderung und Verschlechterung (≥0). Digitalisierte Rasterwerte mit einer Auflösung von 50 cm.

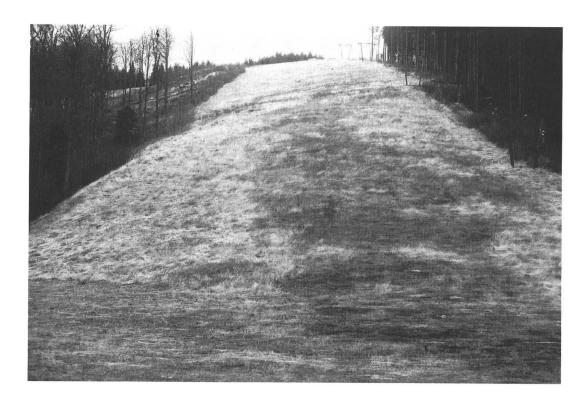
Abb. 8 Vollplanierung am ehemaligen Hausberglift. Die auf der Westseite des Schauinslandgipfels gelegene Piste wurde in den Bergwald gerodet. Die Steilabfahrt wurde auf ihrer gesamten Länge planiert und stellt eine ca. 2,75 ha grosse Vollplanie dar. (22. Dezember 1985).

(Abb. 8). In der Rückenmitte steht heute vielfach der Fels an. Bei einer Hangneigung von 22° muss davon ausgegangen werden, dass durch den Planierungsvorgang das meiste Bodenmaterial hangabwärts verlagert wurde. Der weite Auslaufbereich neben dem ehemaligen Lifthaus liegt auf einer Aufschüttung, deren Material vom Hang stammt.

Durch die Westexposition und die Rückenlage ist besonders die Steilabfahrt dem Wind ausgesetzt. Der Schnee wurde von der Piste geblasen. Selbst bei sehr guten Schneeverhältnissen auf der Schauinslandsüdseite war die Hausbergpiste häufig schneefrei. Der Lift war aus diesem Grund selten in Betrieb. Die Forstbehörde der Stadt Freiburg verfügte daher 1988 die Schliessung der Anlage. Lift und Piste müssen als Fehlplanung eingestuft werden.
