Mitteilungen über den Bau der Linien Schaffhausen-Eglisau und Thalweil-Zug.

(Vortrag, gehalten am 16. März 1898 von Oberingenieur Züblin im Zürcher Ingenieur- und Architektenverein.)

Rutschungen im Kehlhof oberhalb der Aluminiumfabrik Neuhausen.

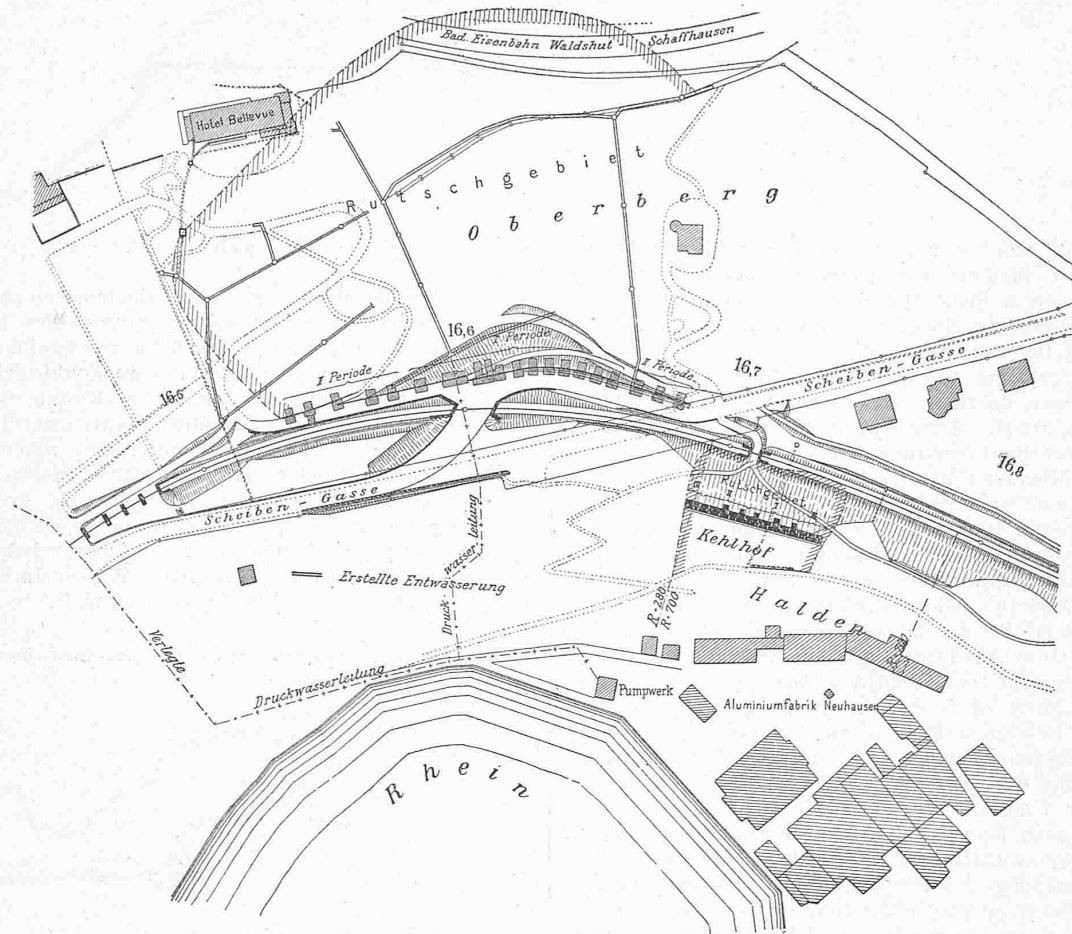
Fig. 1. Situationsplan der verbauten Rutschungen im Kehlhof und Oberberg in Neuhausen.

Trotzdem zeigten sich an letzterer Stelle Ende Dezember 1896 von km 16,69 bis 16,74 beängstigende Terrainbewegungen in der Halde, indem die Mauerverkleidungen unten am Fusse sich ablösten und sich gleichzeitig oben im Bahndamme Abtrennungen bemerkbar machten. Die unten liegende Aluminiumfabrik, Besitzerin der sich ablösenden Mauern an

Diese Sporen hatten im Grundrisse die aus dem Situationsplane (Fig. 1) ersichtliche Form und wurden auf Längen von 3—4 m und 5 m tief in den Berg hinein etwa 5 m hoch je der erste, dritte und fünfte etc. erstellt und nachher die Zwischenstücke 2, 4, 6 etc. ausgeführt. Im ganzen 16 Stück, wovon acht Strebepfeiler und acht Zwischenstücke.

Diese Mauern und Contreforts auf rd. 50 m Länge mit etwa 900 m³ Betonmauerwerk wurden Ende Januar begonnen und Mitte April beendet. In Bewegung war eine Fläche von ungefähr 2000 m² und eine Masse von rd. 10000 m³ (siehe Plan). Mitte April, nach Beendigung der Contreforts, wurde keine Bewegung mehr beobachtet und es ist auch seither das gesamte Terrain vollständig im Ruhezustand.

gelagert war. Weder in dem 16 m tiefen Sondierschachte, noch in dem Stollen war mit Ausnahme von wenigem stellenweisem Bergschweiße Wasserzutritt sichtbar, weshalb darauf geschlossen werden musste, die Bewegung sei infolge der Dammauffüllung und daherigen Ausquetschens der feinen unterliegenden Sandschichten erfolgt. Aus diesem Grunde wurde sofort Ende Januar 1897, wo die beendigten Schacht- und Stollenbauten (binnen Monatsfrist) das erwähnte Resultat ergeben hatten, mit Erstellung einer verzahnten Mauer mit Strebepfeilern aus Beton begonnen und zwar in der

Sofort, als sich Bewegungen im Mauerwerk an der Scheibengasse fühlbar machten, wurde die Errichtung von 12 Contreforts bzw. Strebepfeilern aus Beton angeordnet und hinter dem Mauerwerk von km 16,585—16,655 mit 3/3 m, 3/6 und 8/6 m Querschnitt ausgeführt. Entsprechend der vorhandenen Bewegung war der Querschnitt dieser Sporen im Centrum bei km 16,6 am grössten (vide Situation und Querprofile, Fig. 1 und 4).

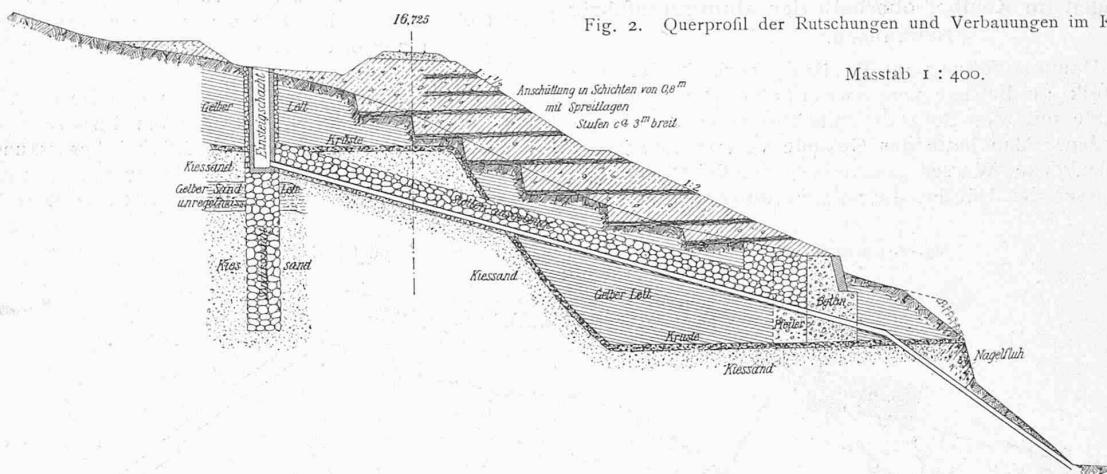
Fig. 2. Querprofil der Rutschungen und Verbauungen im Kehlhof.

Wie aus dem betreffenden Querprofile (Fig. 2) ersichtlich, ergab sich dabei, dass die am Fusswege anstehende Nagelfluhsschicht eine geringe Mächtigkeit besass, und dahinter gelber Letten auf stufenförmig abgetreppten, 13 m hohen Terrassen, aus feinem Sand und teilweise Kies bestehend,

übereinstimmt, wurden nun die Betonmauern und Pfeiler angesetzt bezw. fundiert, und erhielten, soweit sie zu Tage traten, eine 0,60 m dicke Mauerwerkverkleidung aus Kalksteinen, um infolge der Sonnenbestrahlung entstehende Rissbildungen im Beton zu vermeiden.

Die Verzahnung und der Bau in kleinen Stücken zweckte, grössere, durch den Aushub verursachte Bewegungen zu vermeiden, da die Masse sich in fortwährendem Gleiten während dieser Bauausführung befand und dieses jeweilen erst nach Vollendung der betreffenden Strebepfeiler und Mauerstücke aufhörte. Sehr schwierig war der Transport des ausgehobenen Materials aus Stollen und Fundamenten an der Halde, weil sämtliches Material nach oben befördert und hinter dem Bahndamme deponiert werden musste.

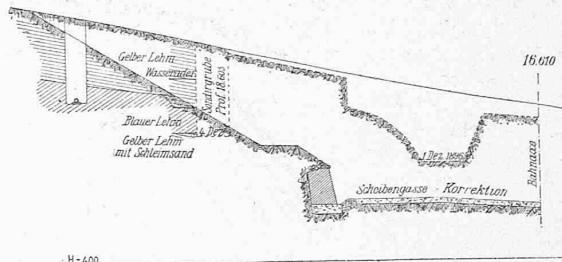
Fig. 3. Querprofil des Scheibengasse-Einschnittes.

Einem Begehr des Eisenbahndepartementes Folge leistend, musste die Scheibengasse mittels eines Einschnittes von etwa 12 000 m³ unter der Bahn durchgeführt werden (Fig. 3), während wir einen Niveaübergang vorgesehen hatten, bei dessen Ausführung sehr erhebliche Kosten, wie sich in der Folge des Baues zeigte, hätten erspart werden können.

Das Material dieses Einschnittes, aus zähem, gelbem und blauem Letten bestehend, war sehr schwer zu gewinnen und wurde mittels Maschinentransport auf drei an der Scheibengasse weiter unten gelegenen Plätzen rheinwärts deponiert. Der blaue Letten war absolut wassererdicht, während der darüber befindliche gelbe Letten Wasser durchliess und auch hie und da feine Wasserradern enthielt.

Schon bei Beginn des Aushebens des Scheibengasse-einschnittes wurden daher oben in der Böschung längs des ganzen Einschnittes Entwässerungsschlitzte bis in den blauen, undurchlässigen Letten hinein getrieben und so das gesamte Einschnittsgebiet entwässert, wobei ein erhebliches Wassergefass gefasst werden konnte. Mitte April war der Scheibengasseinschnitt für die Strasse zu $\frac{4}{5}$ vollendet, mit Ausnahme desjenigen Teiles des bergseitigen Parallelweges, welcher von der Durchfahrt bei km 16,6 zum Bellevue führt. Sämtliche Mauern waren hier wie auch im übrigen Teile so zu

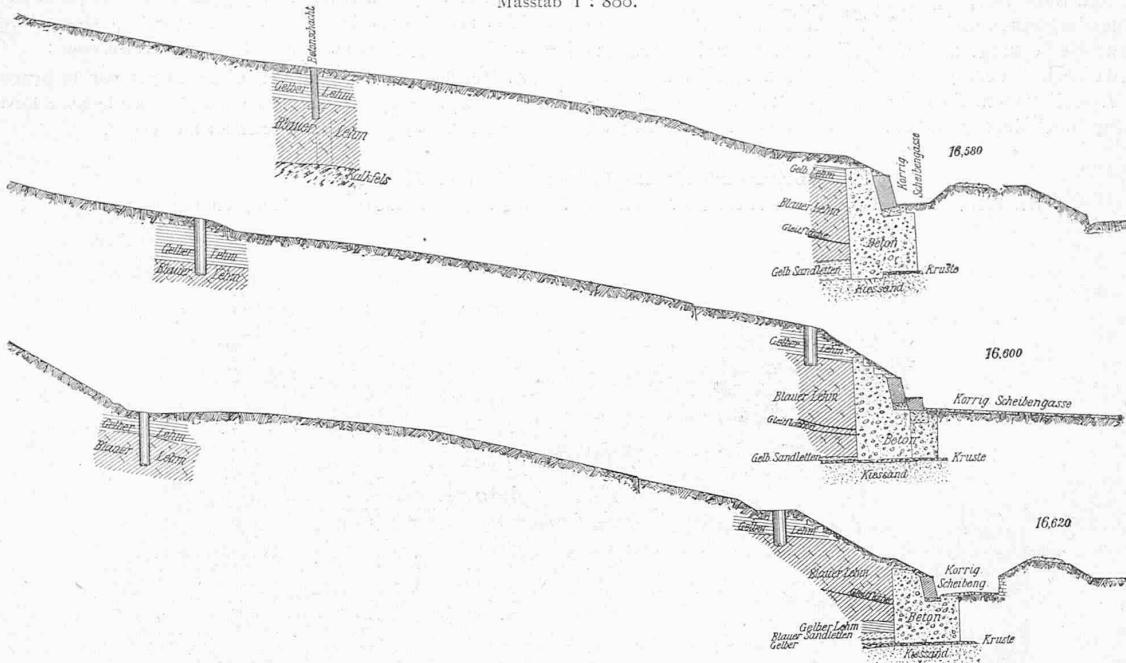
Fig. 4. Querprofile der Rutschungen und Verbauungen im Oberberg.

Es zeigten sich nämlich in der Erdterrasse vor dem Hôtel Bellevue Risse, die sich quer durch die oberhalb liegende Strasse bis in den Bahnkörper der badischen Bahn fortsetzten, wobei eine Abtrennung des thalwärts befindlichen Terrains ersichtlich war.

Gleichzeitig war aber der Bruch der Neuhauser Druckwasserleitung erfolgt, einer Leitung von 100 mm Durchmesser, welche von der Pumpenstation unterhalb des Rheinfalles über die ganze Halde hinaufführte, dicht beim Hôtel Bellevue vorbei, bis zu dem noch weiter oben befindlichen Reservoir. Diese Leitung, welche in der Scheibengasskorrektion von uns unterführt war, bildete das Centrum der ganzen Rutschbewegung, und es musste daher darauf geschlossen werden, dass schon längere Zeit hier undichte Stösse dieser Wasserleitung vorhanden waren, welche den Wasseraustritt und die Durchseuchung des Terrains an der Halde gestatteten.

Bis Ende Mai ergaben diese Beobachtungen an der Berghalde geringe Terrainüberschiebungen, während die Mauern unten in der Scheibengasse keine Spuren der Bewegung zeigten. Erst Anfang Juni machten sich die ersten Fugenöffnungen in den Mauern und im westlichen Widerlager der Durchfahrt mit grösseren Bewegungen des oberhalb gelegenen Terrains bemerkbar. Zu dieser Zeit waren rd. 10 000 m³ oder 5% des Einschnittes der Scheibengasse ausgehoben, sämtliche Mauern erstellt und die Bahn im Betriebe. Die Eröffnung derselben hatte bekanntlich am 1. Juni stattgefunden, wobei provisorisch die Scheibengasse bei km 16,7 à niveau über die Bahn geführt worden war, weil die Erdarbeiten dieser Strassenkorrektion sich noch im Rückstande befanden.

Sie wurden bergmännisch mittels Schachtbetrieb hergestellt und bis auf die Nagelfluhkruste hinunter getrieben, wo sie ein solides Fundament erhielten. Hiebei hat man gleichzeitig je sechs Sporen in Angriff genommen und nachher die vorn stehende Mauer mittels Betonklötzen von 4/4 m Querschnitt, die ebenfalls auf der Nagelfluhkruste angesetzt waren, unterfangen. Letztere Kruste war hier bei der Scheibengasse 5—6 m tiefer, als die neue Strassenfahrbahn, somit etwa 11—12 m unter Schwellenhöhe. Der Einschnitt selbst hat eine Tiefe bis zu 15 m unter dessen bergseitiger Böschungskante. Es musste fortwährend bei jeder Witterung und bei Tag und bei Nacht gearbeitet werden, weshalb

trat eine sofortige Verlangsamung in der Bewegung bei den Mauern ein, so dass die Verschiebung im Juli nur noch 6 cm und im ganzen August sogar nur noch 1 cm betragen hat, worauf Ende August nach Beendigung der andern sechs Betonsporren die Bewegung zwischen km 16,558 und 16,655 ganz aufhörte.
