Artikel: Versuche über die Schubwirkungen bei Eisenbetonträgern
Autor: R.M.
DOI: <https://doi.org/10.5169/seals-26704>

Versuche über die Schubwirkungen bei Eisenbetonträgern.

Referat über den am 6. Februar d. J. von Professor E. Mörsch im Zürcher Ingenieur- und Architektenverein gehaltenen Vortrag.

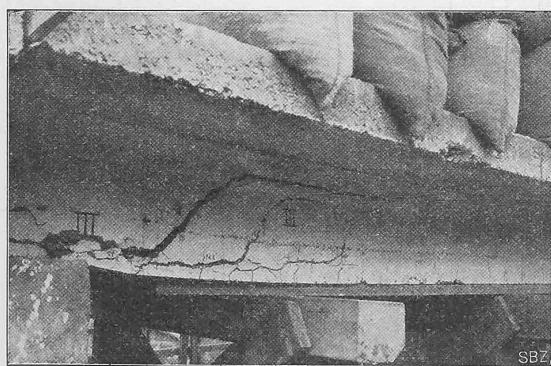
Abb. 15. Balken III, vorn linkes Auflager.

Balken III. Die Zugrisse und geneigten Risse erscheinen unter annähernd denselben Umständen wie bei Balken I. Der Bruch erfolgt aber wesentlich früher, indem die Knoten des Eisens den Beton rasch zersprengen, sodass die Eiseneinlagen bald jeden Halt verlieren (Abb. 15).

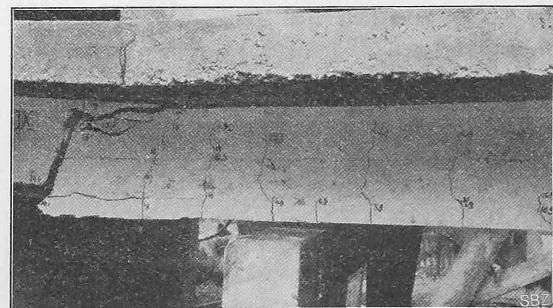
Abb. 17. Balken IX, vorn links.

Balken IX unterscheidet sich von Balken VIII lediglich durch die grössere Stegdicke. Die Risserscheinungen sind ganz dieselben, nur treten sie bei einer entsprechend grösseren Belastung auf (Abb. 17). Die mit Bügeln versehene Hälfte hält sich besser, woraus zu folgern ist, dass bei Anwendung der Hängewerkarmierung die Bügel für die Tragfähigkeit sehr wesentliche Bestandteile sind, während die Trajektorienarmierung schon ohne Bügel gute Resultate ergibt. Die Frage, ob und in welchem Masse die Hängewerkarmierung mit Bügeln der Trajektorienarmierung ohne Bügel überlegen ist, wäre erst noch durch besondere Versuche abzuklären.

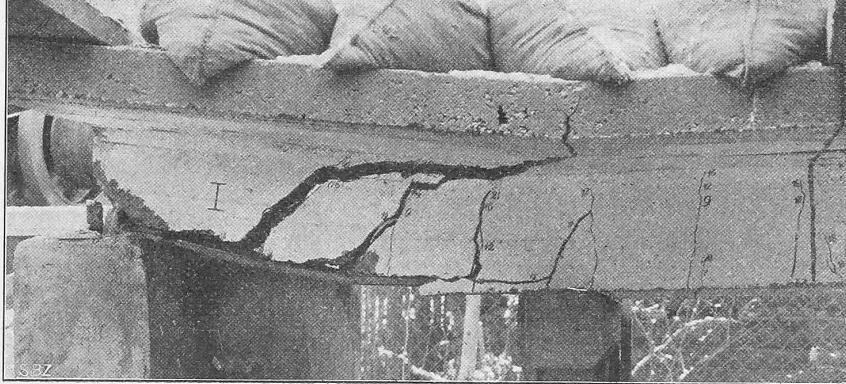
Abb. 14. Balken I vorn, linkes Auflager.

Balken I. Ausser den feinen Zugrisse erschien bei einer Belastung von 15 t auf der bügelfreien Seite ein schiefer Riss, oben beginnend und allmählich sich bis zum Eisen ausdehnend. Bei zunehmender Belastung setzte sich der geneigte Riss horizontal über den Eisen gegen das Auflager hin fort, indem die Eisen heruntergedrückt wurden (Abb. 14). Bei 25,7 t war der Zusammenhang bis zum Auflager gelöst, sodass die im Eisen wirkende Kraft nur noch durch den Haken auf den Beton übertragen wurde. Die

Risse erweiterten sich dann, der Haken bog sich, den Beton zersprengend, auf, wobei plötzlich der Bruch eintrat.

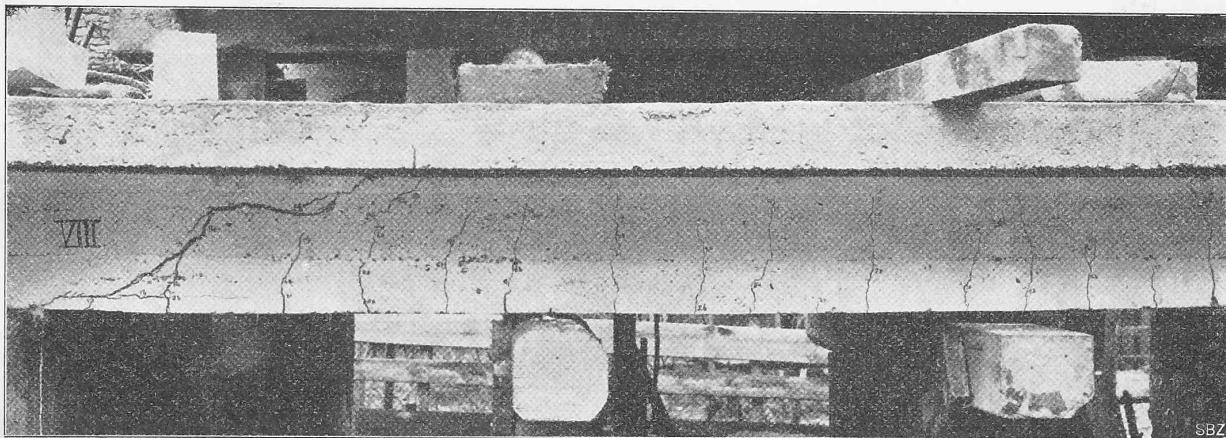
Abb. 16. Balken VIII von vorn gesehen.

Balken VIII. Dieser Balken besitzt einen blos 10 cm breiten Steg. Geht man von der Auffassung aus, der Träger sei eine Kombination eines Balkens mit einem Hängewerk und jedes dieser Elemente übertrage die halbe Last, so müsste dies, wenn richtig, hier klar zur Geltung kommen, da das Hängewerk unter der angenommenen Belastungsweise im Gleichgewicht steht. Ausser den Zugrissen zeigte sich bei 9,8 t Last links oberhalb der abgebogenen Stangen ein nahezu horizontaler Riss, wo sich τ_0 berechnet zu 9,7 kg/cm² (Abb. 16). Würde man annehmen, es wirke nur die Hälfte der Querkraft, indem die andere Hälfte von den abgebogenen Eisen übertragen würde, so ergäbe sich τ_0 zu 4,8 kg/cm², womit der Riss nicht genügend erklärt wäre. Bei 14 t Last setzt sich der Riss in geneigter Richtung fort; dann ist $\tau_0 = 14,2 \text{ kg/cm}^2$. Es scheint also, dass der erste Riss unter Wirkung der vollen Querkraft entstanden ist; dann erst kam das Hängewerk zur Wirkung, sodass für den geneigten Riss nur noch die halbe Querkraft ursächlich war, was dann in guter Uebereinstimmung τ_0 zu 7,1 kg/cm² ergibt. Ein Vergleich der Einsenkung von Balken und Hängewerk bestätigt dieses Resultat; für letzteres wird nämlich die Einsenkung bei gleicher Eisenbeanspruchung viel grösser als für den Balken, sodass also beide Elemente nicht von Anfang an zusammenwirken können, sondern erst nach erfolgter Lösung.

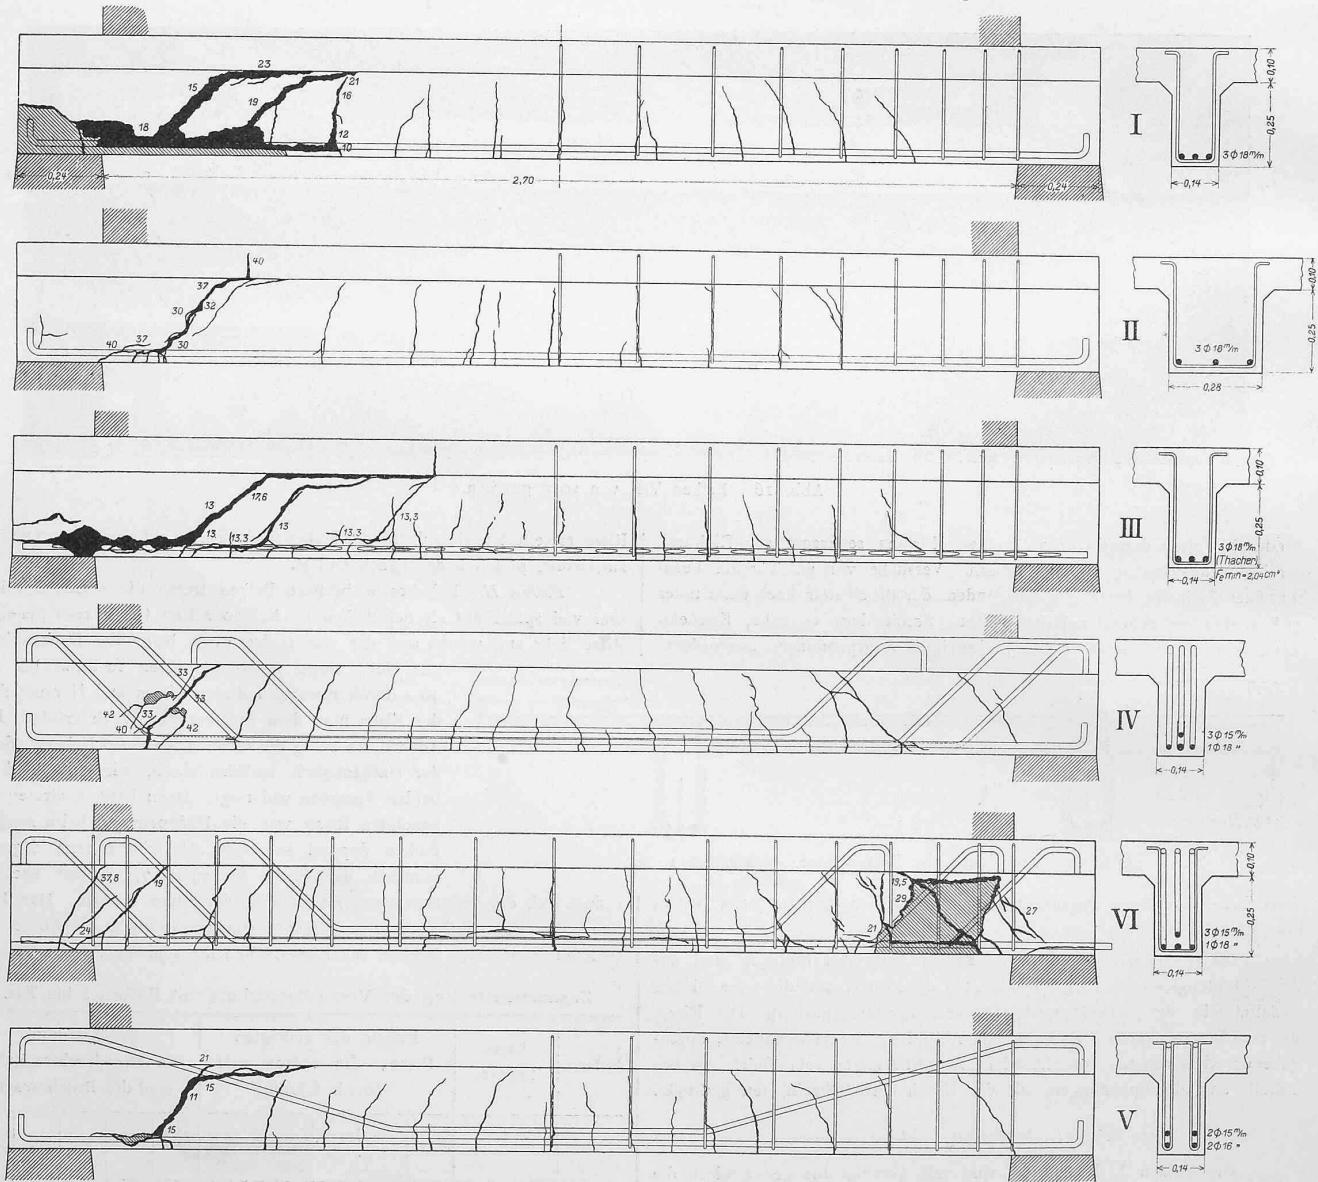
Abb. 1 bis 6. Erste Gruppe: Balken mit gleichmässig verteilter Belastung. — Masstab 1 : 20.

Die Abmessungen sämtlicher Balken und ihrer Einlagen sind aus den Abbildungen 1 bis 12 (S. 200 u. 201) ersichtlich, und die wesentlichen Resultate in der nebenstehenden Tabelle zusammengestellt. Die Risse, die zum Bruche führten, sind in den Abbildungen hervorgehoben, durchgehende Risse schwarz, oberflächliche Absplitterungen schraffiert. In der Tabelle sind die Spannungen, die den Bruch herbeiführten, fett gedruckt.

Die Balken I, II und III sind mit geraden Stangen armiert, die eine Hälfte der Öffnung mit, die andere ohne Bügel. II unterscheidet sich von I durch einen Steg von doppelter Breite; Balken III weicht von I nur insofern ab, als er statt Rundeneisen die in Amerika öfter verwendeten und auch in Europa empfohlenen Knoteneisen enthält. Diese werden erzeugt, indem der runde Querschnitt in gewissen Abständen flach gedrückt wird. Bei den hier verwendeten Stäben beträgt der Eisenquerschnitt an diesen gepressten Stellen nur noch $2,04 \text{ cm}^2$ gegen $2,54 \text{ cm}^2$ in den runden Teilen.

Die Balken IV, V und VI zeigen Abbiegungen der Armierungsstäbe und zwar IV und VI *trajektorienartig* unter 45° , V *hängewerkartig*, bedeutend flacher. Diese beiden Bezeichnungen deuten an, in welcher Weise sich die Befürworter beider Anordnungen die Wirkungen der Abbiegungen denken.

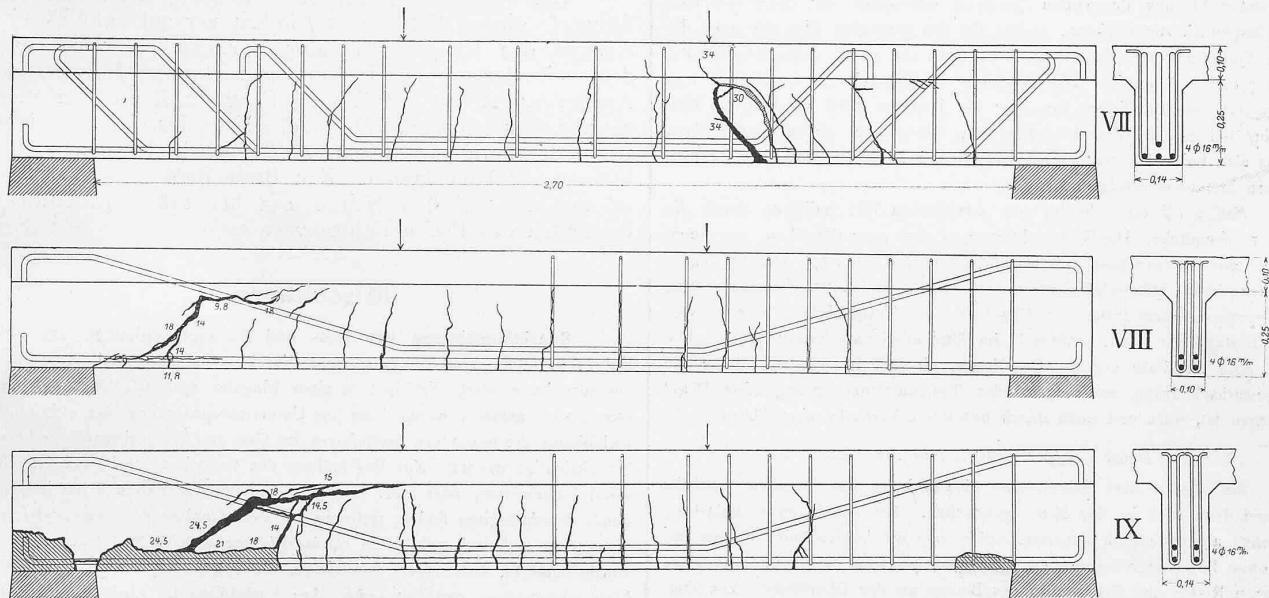
Abb. 7 bis 9. Zweite Gruppe: Balken mit zwei Einzellasten. — Masstab 1:20.

Balken VII. Von IV und VI unterscheidet sich dieser Balken im wesentlichen nur dadurch, dass die Abbiegungen entsprechend der konstanten Querkraft und linearen Abnahme des Moments auf die äussern Drittel gleichmässig verteilt sind. Für eine zulässige Belastung $2 P = 9 \text{ t}$ ergibt sich im Untergurt und in den Abbiegungen $\sigma_e = 1010 \text{ bis } 1040 \text{ kg/cm}^2$. Ausser den ZugrisSEN, die sich zuerst in der Mittelstrecke zeigten und sich allmälich weiter verbreiteten und erweiterten, waren keine besondern Zerstörungerscheinungen zu beobachten, also auch kein Gleiten der gerade durchgehenden Stange, trotzdem beim Bruch die Haftspannung 63 kg/cm^2 erreicht. Dieser hohe Wert ist den Umschliessungs-Bügeln, die ein Auseinandersprengen des Betons hinderten, zuzuschreiben.

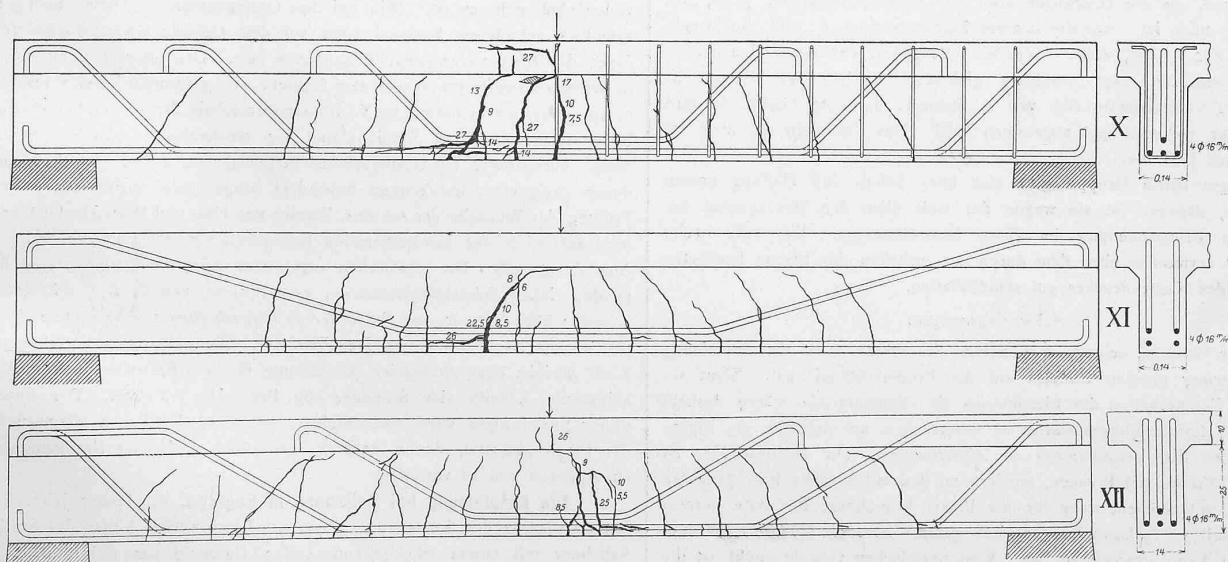
Abb. 10 bis 12. Dritte Gruppe: Balken mit Einzellast in der Mitte. — Masstab 1:20.

Bei diesen drei Balken tritt die Wirkung der Querkraft zurück; sie sind denn auch in der Mitte gebrochen. Mit zunehmender Belastung entstehen ausschliesslich Zugrisse, wobei sich die beiden Balkenhälften mit und ohne Bügel gleich verhalten. Der Bruch erfolgt durch Oeffnen eines mittleren Risses und Zerdrücken des Betons an der Oberfläche. Die Zugspannung ist dann rechnungsmässig 4050 kg/cm², in Wirklichkeit aber blos 3880 kg/cm², da die Druckzone statt der rechnungsmässigen 7 cm, nur noch 2 cm hoch ist. Auf die letztere Fläche bezogen beträgt die Druckspannung 262 kg/cm², während die Würffelfestigkeit 182 kg/cm² betrug.

Balken XI zeigt durchaus gleiches Verhalten wie Balken X. *Balken XII* unterscheidet sich von X dadurch, dass die beiden mittlern Eisen unter 30° statt 45° abgebogen sind. Das Verhalten ist aber im wesentlichen dasselbe.
