Zeitschrift: Schweizerische Bauzeitung
Herausgeber: Verlags-AG der akademischen technischen Vereine
Band: 59/60 (1912)
Heft: 12

Artikel: Vom Bau der Bodensee-Toggenburgbahn
Autor: [s.n.]
DOI: <https://doi.org/10.5169/seals-30055>

Vom Bau der Bodensee-Toggenburgbahn.

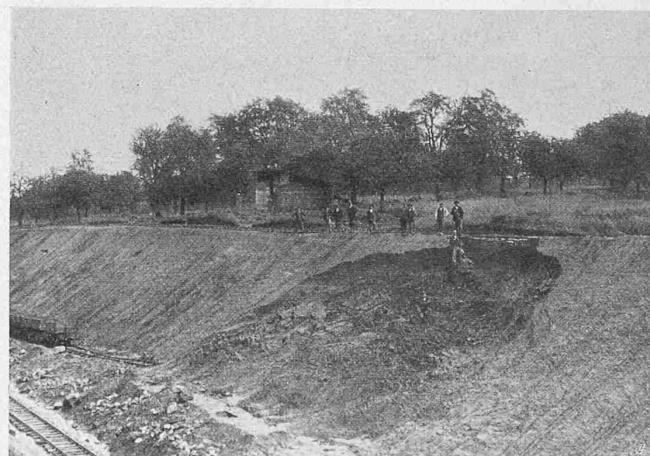
Der 700 m lange grosse Einschnitt oberhalb Neukirch-Egnach schneidet einen Moränenhügel an, dessen Hauptfallrichtung mit der Bahnaxe einen Winkel von rund 55° einschliesst und dessen Terrain-Neigung in dieser Hauptfallrichtung zirka 6 % beträgt. Die Horizontalkurven zeigen einen ausgesprochen wellenförmigen Verlauf, und in den meisten dieser Wellentiefen, die als Bewässerungs- oder Grenzgräben des stark parzellierten Gebietes ausgebildet sind, sammelt sich das Tagwasser. Ein Teil dieses Wassers sickert in den porösen, tonigen Boden ein und läuft dann unter der Oberfläche auf der kompakten, undurchlässigen Grundmoräne gegen den links des Einschnittes liegenden Bergbach ab. Die Bahneinschnittsohle liegt nun etwa 5 m tiefer als die obenannte Materialgrenze, und das oberhalb liegende Material kam bei der durch die Ausführung des Einschnittes gestörten Gleichgewichtslage auf der dazu gut vorbereiteten, geschmierten Grundmoränenunterlage in Bewegung. Die obersten Schichten der Grundmoräne selbst lösten sich schalenförmig ab, und die ganze Masse glitt gegen die Bahn (Abbildung 1). Eine Parallelsicherung, 21 m links der Bahnaxe, die 4 bis 5 m tief angelegt werden

Abb. 1. Einschnitt-Rutschung bei Km. 17,500 der B.T.

musste, führt nun das Bergwasser zum grössten Teil ab; einzelne allzutiefe Stellen, sowie ein Triebsandnest, konnten in die Sickerung nicht einbezogen werden. Da ausserdem das tonige Material der noch nicht angedeckten Böschungen während der längeren Regenperioden der Bauzeit dankbare Angriffspunkte lieferte — das poröse Material rutscht in sich selbst, indem sich schalenförmige Ablösungen bilden — mussten die Böschungen zum grossen Teil bis 2:1 abgeflacht und zahlreiche Böschungssicherungen und Flechtzäune ausgeführt werden.

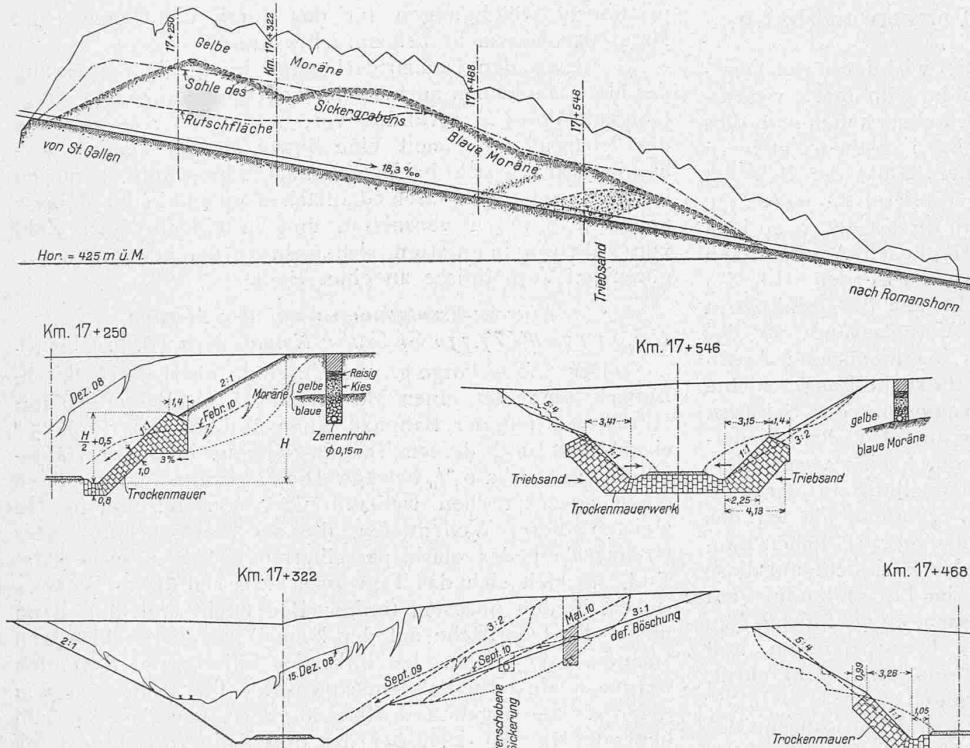
Ausser den Dammrutschungen infolge Durchnäsung des Materials kamen auch solche wegen ungenügender Tragfähigkeit des Untergrundes vor, womit ein Ausquetschen des letztern und damit eine Bewegung im Damme verbunden war. Sowohl bei Dämmen als in Einschnitten wurden ferner Rutschungen durch Gleitflächen auf und in der Molasse und den Moränen veranlasst, und in einer grossen Zahl von Fällen kombinierten sich mehrere der erwähnten ungünstigen Verhältnisse an einer Stelle.

Abb. 2. Einschnitt-Rutschung bei Neukirch-Egnach, Km. 17,150 bis 17,600.
Längenprofil 1:5000 und 1:500, Querprofile 1:500.

Zum Schutze der Fundamente der Ueberfahrtsbrücke Km. 17,247, sowie um den Rutschungen in der Triebsandpartie Einhalt zu bieten, sind Trockenmauerwerk-Verkleidungen der Böschungen auf 60,0 m l. d. A. und 75,0 m r. d. A. ausgeführt worden. In der Triebsandpartie, wo die Sohle auch Auftriebungstendenz zeigte, ist das Trockenmauerwerk 1,0 m stark unter Planum durchgeführt (Km. 17 + 546).

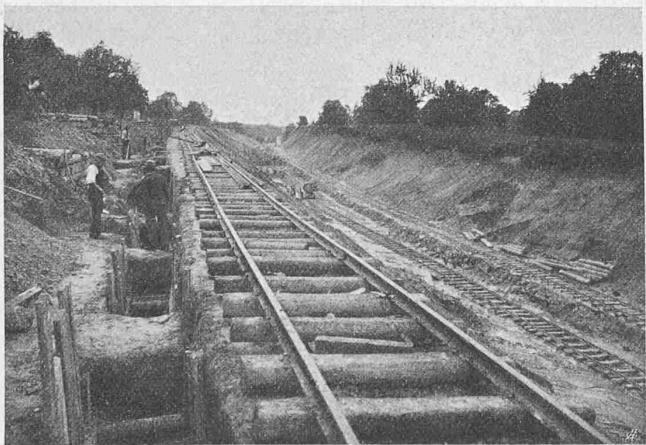
Abb. 3. Parallel-Sickerung im Einschnitt Neukirch-Egnach.

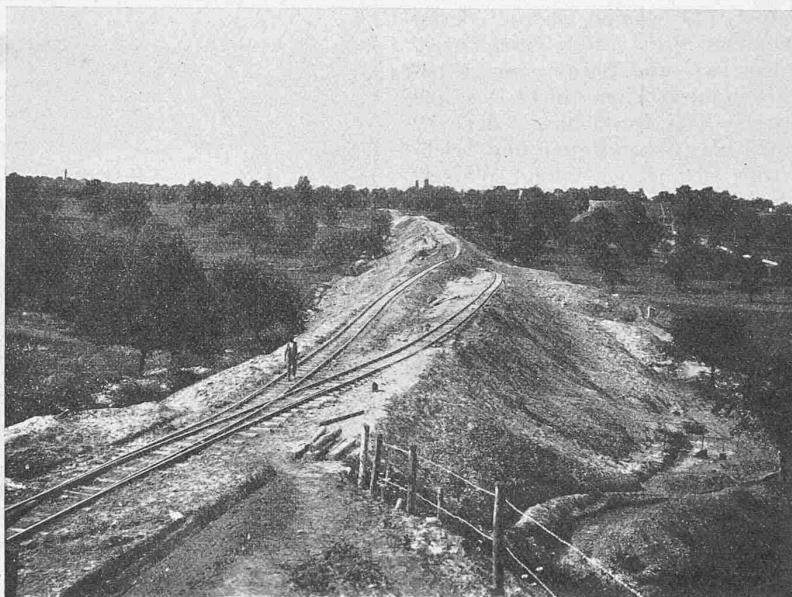
Zwischen Km. 7,6 und 8,0 der Linie St. Gallen-Romanshorn wird die Bahn auf einem 15,0 m hohen Damm über die dort befindliche Talmulde geführt. Diese durch Erosion entstandene Talmulde ist nachträglich durch fluvioglaziale Ablagerungen etwa 4 m hoch wieder aufgefüllt worden. Nun waren aber die feuchten, plastischen Lehmbablagerungen dem hohen Dammdruck nicht gewachsen; sie wurden ausgequetscht; ein 1,5 × 1,0 m Durchlass wurde vollständig zerrissen und verschoben.

Abb. 7. Dammsenkung bei Hohenbühl, Km. 7,750.

Durchlasses durch Wiedergewinnung und Seitentransport des Ueberschüttungsmaterials und eine Verlängerung desselben auf der Talseite entsprechend einer zweifüssigen Böschung an, in der Meinung, dass auf dieser Seite eine 4,0 m breite Berme 8,0 m unter Schwellenhöhe anzulegen sei, wodurch Gegengewicht für die Dammstauchungen und eine breitere Dammbasis geschaffen würden. Da die

Risse und Deformationen stets zunahmen, wurden, damit das Wasser — auch wenn der Durchlass zugrunde ginge — einen Abfluss finde, alte Tunnel-Ventilationsröhren von 35 cm und in denselben Mannesmannröhren von 10 cm eingelegt und sorgfältig mit Steinen verpackt. Es half alles nichts; die Zerstörung war eine vollkommene. Dem Wasser wurde der Abfluss verwehrt, auf der Bergseite bildete sich ein kleiner See, und der Rand der Auspressungen reichte bis 80 m ausserhalb des vorgesehenen ursprünglichen Dammfußes. Mit vieler Mühe musste unter dem schon angeschütteten Damm, 80 m unterhalb des alten Durchlasses, in der gewachsenen festen Moräne ein neuer Durchlass eingebaut werden. Da der Spiegel des gestauten Wassers eine Höhe von 5,0 m erreichte, bevor der Stollen durchgetrieben war, war man genötigt, das Auspumpen des Sees anzuordnen; etwa 20000 m³ Wasser waren 8,0 m hoch zu befördern, was mittels einer Zentrifugalpumpe von 2000 l/min-Leistung und eines 10 PS-Benzinmotors besorgt wurde.

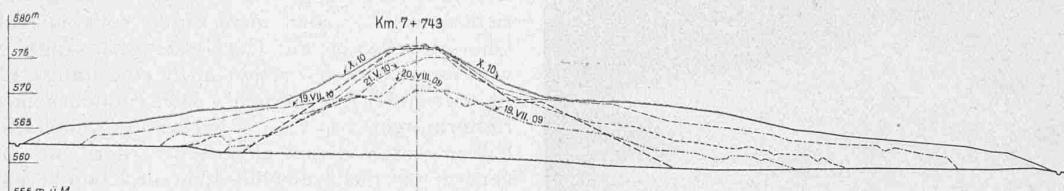
Abb. 6. Querprofile des Dammes bei Hohenbühl mit Senkung und seitlichen Auspressungen. — I : 1000.

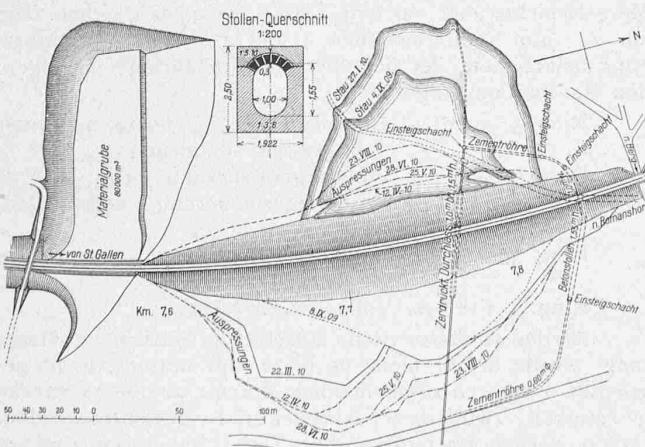
Abb. 4. Lageplan mit Auspressungen und Stauese. — 1 : 4000.

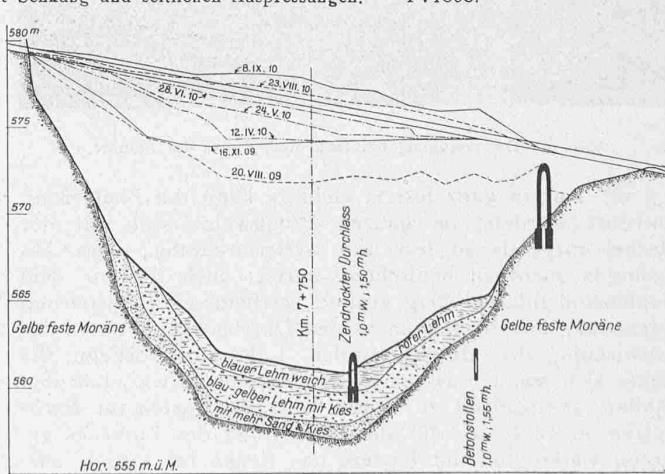
Abb. 5. Längenprofil der Senkungen. — Maßstab 1 : 4000 und 1 : 400.

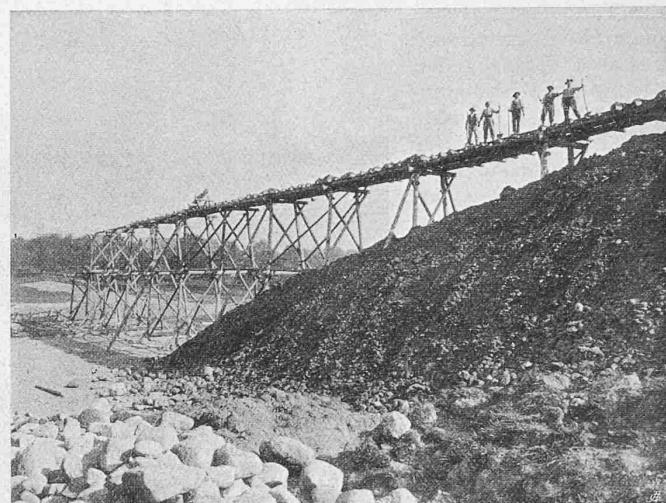
Abb. 8. Vom Bau des Dammes bei Hohenbühl.

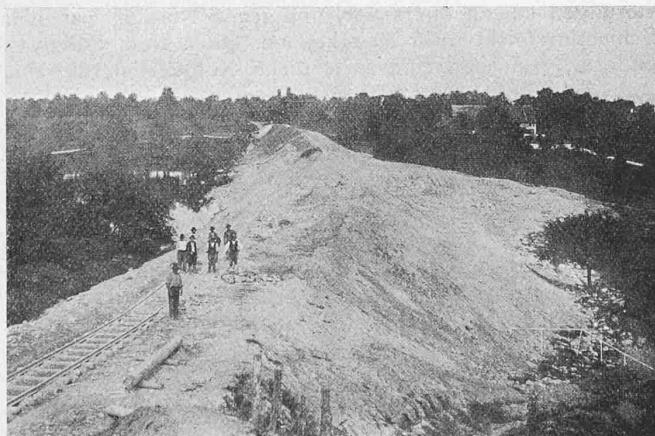
Abb. 9. Dammsenkung bei Hohenbühl, links der Staumauer.
