Zeitschrift: Schweizerische Bauzeitung
Herausgeber: Verlags-AG der akademischen technischen Vereine
Band: 109/110 (1937)
Heft: 19

Werkstoffzerstörung durch Tropfenschlag

Von Prof. Dr. M. v. SCHWARZ und Dr. W. MANTEL, T. H. München

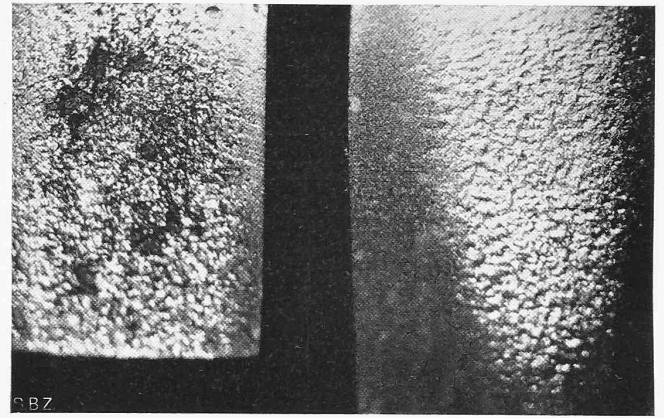
Abb. 7. Gegenüberstellung der Gewichtsverlustkurven einer lunkerbehafteten Gussbronze und einer Neusilberart. Während bei der Bronze der Angriff, infolge der vorhandenen Oberflächen-Durchbrechungen, sofort einsetzt, wird Neusilber anfänglich nur kalt verformt.

Abb. 7a. Das Aussehen dieser Werkstoffe (links Gussbronze, rechts Neusilber) nach 10 min gleichzeitiger Beanspruchung (Vergr. 2,3 fach).

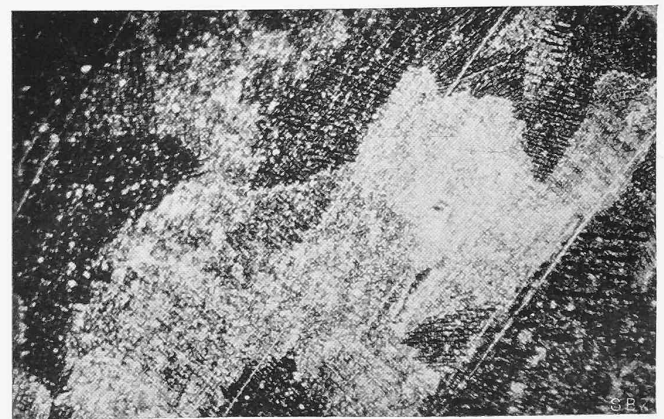
Abb. 12. Ausschnitt aus der Beanspruchungsfläche einer nur geschliffenen Probe. Das Reflexionsvermögen des hell hervortretenden, mittlern Kornes ist durch die starke Aufrauung erhöht. Im rechten oberen Teil des Kornes hat die Anfressung, die in Form und Lage einem Aetzgrübchen ähnelt, eingesetzt. Vergrösserung 18-fach.
