**Zeitschrift:** Schweizerische Bauzeitung

**Band:** 109/110 (1937)

# Umbau der Mohammed Aly Moschee auf der Zitadelle von Kairo

Von Prof. Dr. C. ANDREAE, Giza

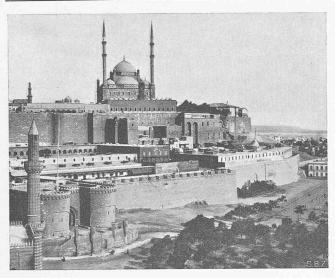
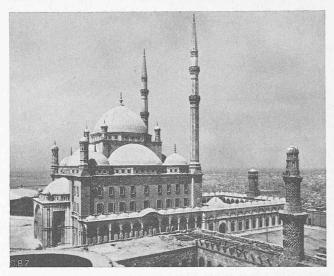
Abb. 1. Die Zitadelle von Kairo mit der Mohammed Aly Moschee, links aus Nordwesten; rechts aus Nordost, gegen die Stadt.
