## Der Umbau der Kirche in Laufen am Rheinfall

Architekten ARTER & RISCH, Zürich<sup>1)</sup>

Kirche in Laufen am Rheinfall, renoviert 1948 durch die Architekten ARTER & RISCH, Zürich

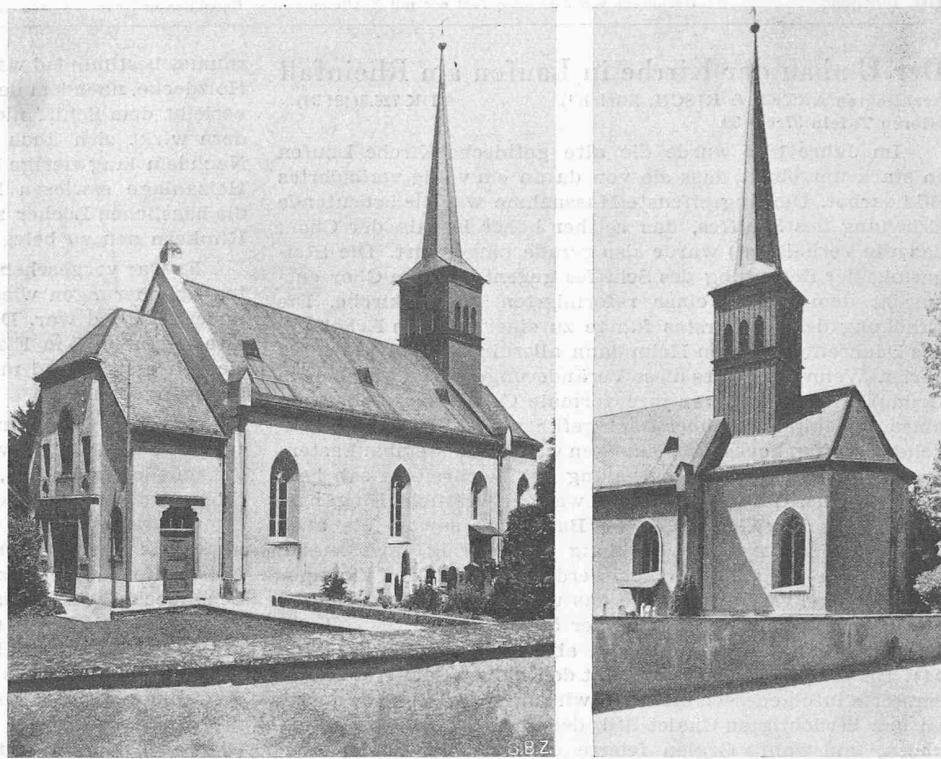
Bilder 5 und 6. Die Kirche in Laufen, wie sie von 1895 bis 1947 aussah

Im Jahre 1895 wurde die alte gotische Kirche Laufen so stark umgebaut, dass sie von da an ein völlig verändertes Bild darbot. Die eingreifendste Massnahme war die bedeutende Erhöhung des Schiffes, das seither höher ist als der Chor; das alte Verhältnis<sup>2)</sup> wurde also gerade umgedreht. Die Steigerung der Bedeutung des Schiffes gegenüber dem Chor entspricht dem Wesen einer reformierten Predigtkirche. Die Erhöhung des Schiffirstes führte zu einer starken Erhöhung des Dachreiters, dessen Helm dann allerdings aus dem Senkel geriet. Wenn einerseits diese Veränderungen grundsätzlich in Ordnung waren, so war ihre formale Gestaltung andererseits umso verfehlter. Die über Dach geführten östlichen und westlichen Schiffsmauern-Abdeckungen waren von steinbaukastenartiger Wirkung; die Verschalung des Dachreiters sah hart und steif aus. Geradezu hässlich war der westliche Eingangsvorbau in seiner Gestaltung als Baukörper sowohl als auch in den Einzelformen. Fremdartig und farbig unerfreulich sahen auch die violetten Schieferdächer aus. Ein klotziger Zementsockel vervollständigte das unerfreuliche Bild, das die Kirche von aussen darbot (Bilder 5 und 6).

Mit dem Ersatz der Schieferbedachung durch alte Ziegel ist eines der störendsten Elemente verschwunden und hat die Kirche mit einem Schlag ein heimatliches Gepräge erhalten. Der Dachreiter wurde gerade gerichtet, mit Schindeln verkleidet und der Helm mit Kupfer eingedeckt. Einen besonders erwünschten und belebenden Schmuck erhielt er durch eine neue Uhr, deren Schlag eine freundliche Note in das ländliche Idyll von Laufen trägt. Der plumpe Zementsockel wurde entfernt und am Chor das ursprünglich vorhandene Sandsteingesims wieder erstellt. Damit hat der Chor auch äußerlich seine ursprünglichen Proportionen wieder erhalten.

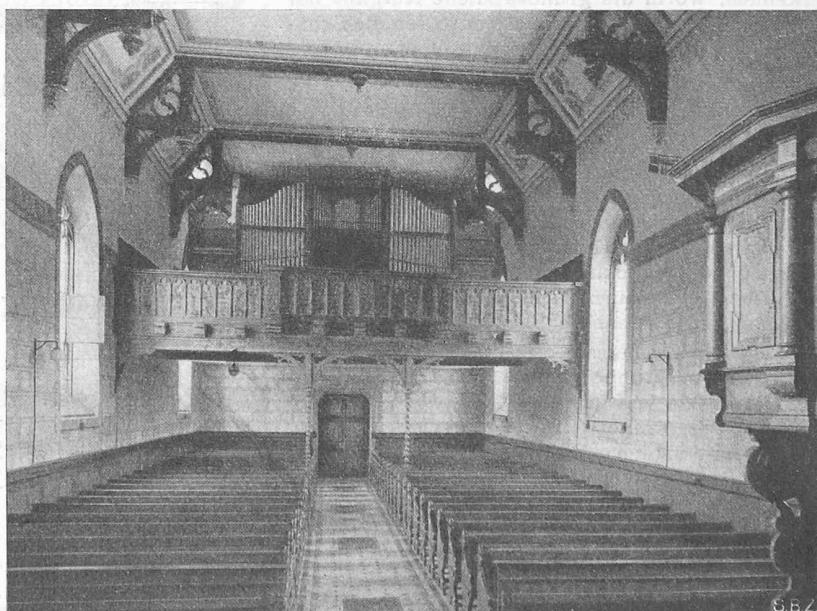
Bild 7. Kirche Laufen, das Innere in der Gestaltung aus dem Jahre 1895

Das Innere wirkte geradezu abstossend (Bilder 7, 11 und 14). Die Empore überschnitt fast den halben Schiffraum und zerstörte infolgedessen die Raumwirkung; die Decke erinnerte an den berüchtigten Chalet-Stil, der Boden an einen Küchenboden, und wahre Orgien feierte eine wertlose Schablonen-Wandmalerei, die Wände und Decken überwucherte. Ein kastenartiger Windfang-Einbau unter dem östlichen Südfenster, die zu hoch gestellte Kanzel und der den Chorbogen misshandelnde Schalldeckel trugen ein Uebriges zu der trotz grossem Aufwand billig und unecht wirkenden Innenausstattung bei. Die Chorstuhlrückwände aus dem 17. Jahrhundert fallen nicht der Renovation von 1895 zur Last und sind formal gut, dagegen verdarben sie die Proportionen des Chor-Raumes, wie die beiden an sich ebenfalls schönen Täferstücke links und rechts des Chorbogens die Verhältnisse der ganzen Chorwand störten. Ein Gipsprofil um den Chorbogen und ein weißer Marmor-Taufstein setzten das Tüpfchen aufs i. Zu den vielen störenden Elementen im Innern gehörten auch die vergitterten Heizungsöffnungen im Mittelgang.

Die Empore musste wesentlich verkürzt werden, ohne dabei Plätze zu verlieren. Das war nur möglich, wenn ein Teil der Empore in einen neuen, westlichen Anbau verlegt wurde. Damit konnte der in den Kirchenraum vorspringende Teil der Empore um 3,5 m verkürzt werden. Die zweite Massnahme, die für die Wirkung des neuen Kirchen-

raumes bestimmend war, ist der Einbau einer leicht gewölbten Holzdecke, nachdem der Dachstuhl verstärkt worden war. Sie verleiht dem Schiff nicht nur eine freundliche Wirkung, sondern wirkt sich auch in akustischer Hinsicht günstig aus. Nachdem langwierige Studien die Notwendigkeit einer neuen Heizanlage erwiesen hatten, war die Möglichkeit gegeben, die hässlichen Löcher zu schliessen und den Boden mit hellen Klinkern neu zu belegen.

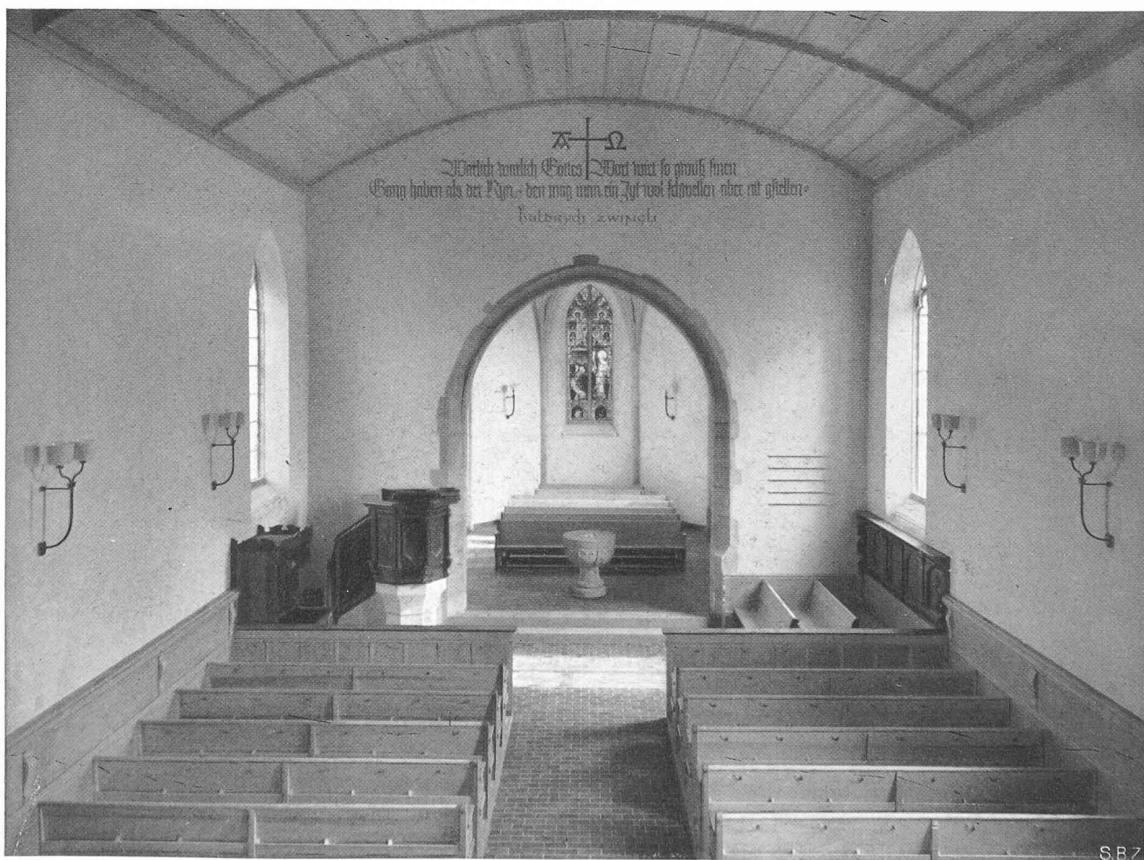
Bild 16. Blick von der Empore auf Schiff und Chor, 1948

guter Beziehung zum Sandstein steht. Die hölzernen Teile im Kirchen-Innern wurden im Naturzustand belassen, um die natürliche Patinierung des Holzes nicht zu unterbinden. Mit der Zeit gleichen sich die alten und neuen Holztöne aus. — Ueber dem Chorbogen steht ein währschafter Zwinglispruch (Bild 16).
