Zeitschrift: Schweizerische Bauzeitung

Band: 74 (1956)

Zur Restaurierung der Kirche Einigen am Thunersee in den Jahren 1954 und 1955

Von E. F. Baumann, Arch., Faulensee

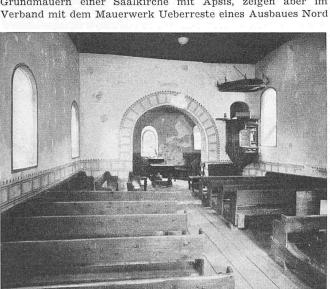
Bild 5. Innenbild vor der Restaurierung

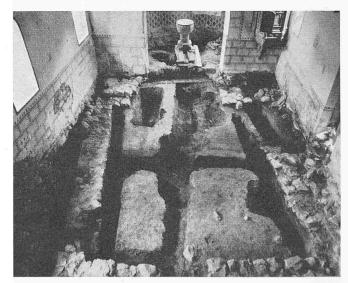
Bild 6. Das freigelegte Fundament der Kirche Einigen 1. Rechts unter der Kanzel das gemauerte Alemannengrab, links davon Einigergräber um 1650. Durchblick zum Chor mit gesichertem Taufstein.

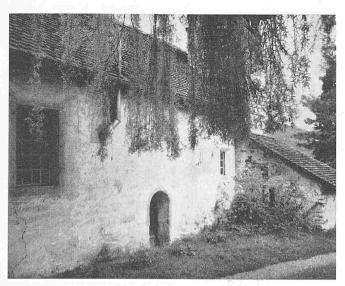
Bild 8. Die restaurierungsbedürftige Kirche aussen

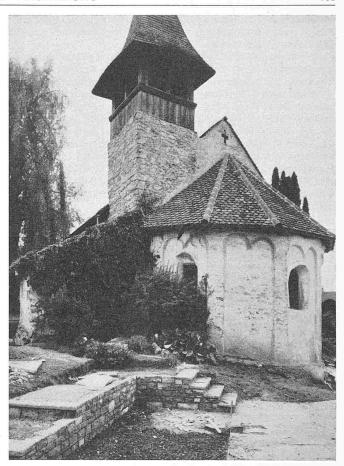
Bild 7. Der Friedhof überdeckt den Sockel des Blendwerks. Die in der allmählichen Auffüllung versunkene Sakristei trägt noch den letzten Zeugen der wilden Ueberwucherung. Im Vordergrund ein Teil der Steinplattenanlage, die noch rechtzeitig verhindert werden konnte.
