Artikel: L'excavation pour la Centrale de Nendaz
Autor: Livio, A.
DOI: <https://doi.org/10.5169/seals-84323>

L'excavation pour la Centrale de Nendaz

Par **A. Livio**, conseiller technique de Grande Dixence S.A., Lausanne

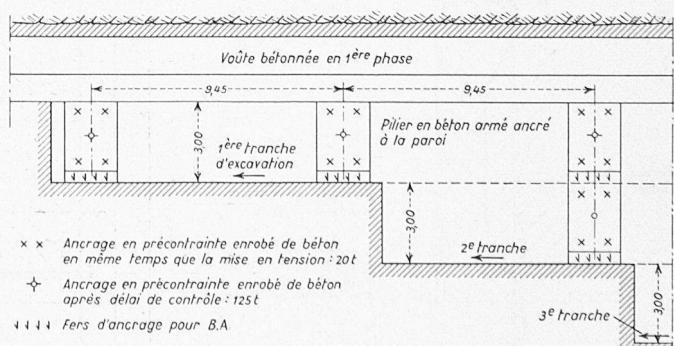
Fig. 3. Mode d'excavation et de revêtement de la caverne (coupe partielle longitudinale)

C'est ce deuxième mode de construction qui a été adopté (fig. 3). Il s'est révélé satisfaisant et a rempli pleinement les hypothèses. Nous n'avons constaté, par la suite, aucun accident sur les parois de la salle des machines, aussi bien du côté où le rocher reste massif que du côté salle des vannes et canal de fuite où il reste un noyau de rocher d'environ 14 m d'épaisseur (voir fig. 2). Toutefois, nous avons eu certains mécomptes sur ce même noyau aux endroits percés dans l'axe des turbines pour le passage des canaux d'évacuation de l'eau de ces dernières ainsi que pour les tubulures les alimentant.
