**Artikel:** L'excavation pour la Centrale de Nendaz  
**Autor:** Livio, A.  
**DOI:** <https://doi.org/10.5169/seals-84323>

## L'excavation pour la Centrale de Nendaz

Par A. Livio, conseiller technique de Grande Dixence S. A., Lausanne

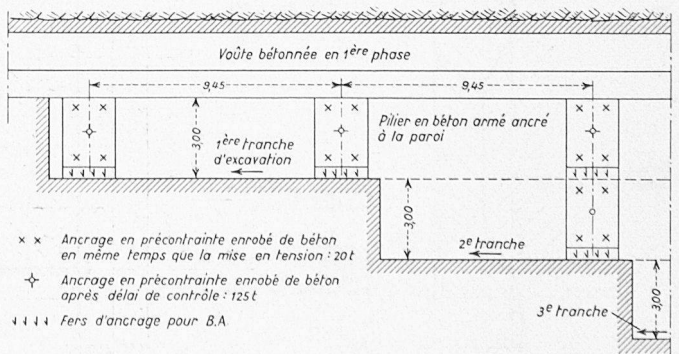
Fig. 3. Mode d'excavation et de revêtement de la caverne (coupe partielle longitudinale)

2. Excaver de haut en bas par tranches successives de 3 m de hauteur sur toute la longueur et toute la largeur de la centrale et construire des revêtements sous forme de piliers pénétrant dans le rocher. Ces piliers étant construits en descendant, ancrer au moyen d'ancrages précontraints au fur et à mesure de la construction, de façon à assurer la stabilité des parements.

C'est ce deuxième mode de construction qui a été adopté (fig. 3). Il s'est révélé satisfaisant et a rempli pleinement les hypothèses. Nous n'avons constaté, par la suite, aucun accident sur les parois de la salle des machines, aussi bien du côté où le rocher reste massif que du côté salle des vannes et canal de fuite où il reste un noyau de rocher d'environ 14 m d'épaisseur (voir fig. 2). Toutefois, nous avons eu certains mécomptes sur ce même noyau aux endroits percés dans l'axe des turbines pour le passage des canaux d'évacuation de l'eau de ces dernières ainsi que pour les tubulures les alimentant.
