## Problèmes de fondation pour l'agrandissement des magasins «Au Grand Passage» à Genève

Par P. Knoblauch, Ingénieur de la S. A. Conrad Zschokke, Genève<sup>1)</sup>

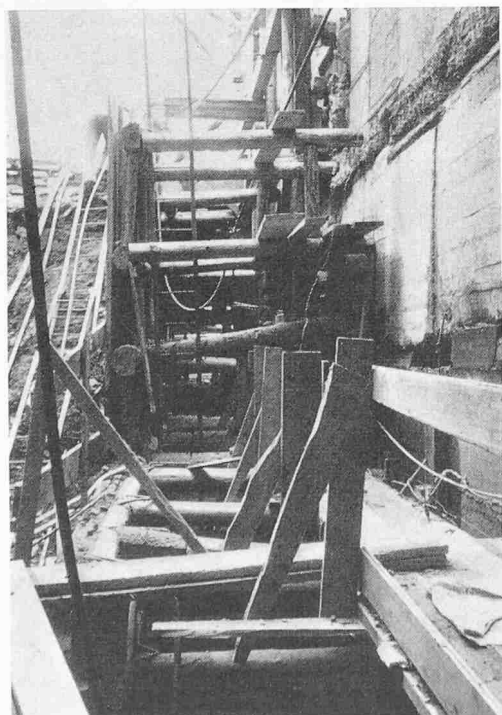
Fig. 4 (à gauche). Fouille boisée des reprises en sous-œuvre du bâtiment Badel. On reconnaît le joint entre la poutre de répartition et le mur de sous-œuvre

calés entre la poutre de répartition et les piliers formés par les tranches de sous-œuvre, devaient permettre de reporter les charges sur les nouvelles fondations et de remonter, au besoin, les mitoyens des bâtiments pour compenser des tassements (Fig. 4).

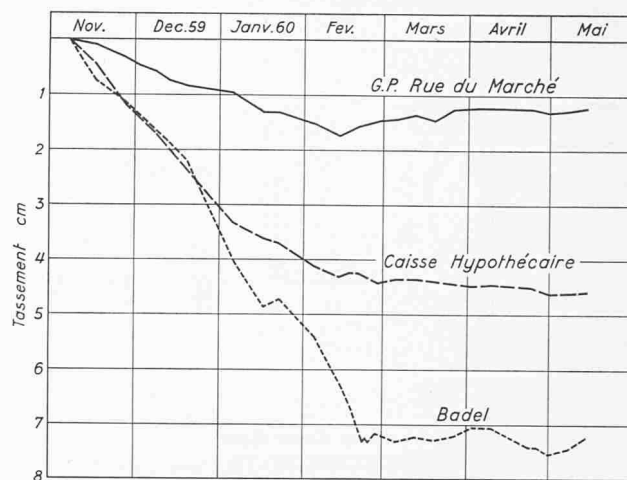
Fig. 6. Graphique des tassements (G. P. = Grand Passage)

En se basant sur les expériences faites ailleurs, il avait été prévu des tassements de l'ordre de 15 à 20 mm pendant la durée d'exécution des sous-œuvres. Les bâtiments, en effet, commencèrent à descendre, mais, à la surprise générale, lorsque les tassements atteignirent les valeurs prévues, aucun

ralentissement du phénomène n'apparût; on dû alors se rendre à l'évidence que le terrain, sous les éléments de sous-œuvre déjà exécutés, ne supportait pas les charges qui lui étaient appliquées. A chaque mise sous pression des vérins, les piliers s'enfonçaient lentement dans le sol des fonds de puits, qui, pourtant avait dû être excavé au moyen de la bêche pneumatique.

A la suite de ce phénomène, on se résigna à abandonner le principe d'avoir un mouvement relatif possible entre les anciennes et la nouvelle construction. Les palées (= tranches de sous-œuvre) déjà construites furent élargies à leur base. Malheureusement le résultat fut pratiquement nul: les tassements des mitoyens continuèrent, pour atteindre finalement plus de 70 mm (Fig. 6). Simultanément on constatait dans le fond des puits des remontées de terrain de l'ordre de 10 mm en 24 heures. On peut s'imaginer facilement l'effet de ces mouvements sur les vieux bâtiments environnants (vitres cassées, portes coincées).

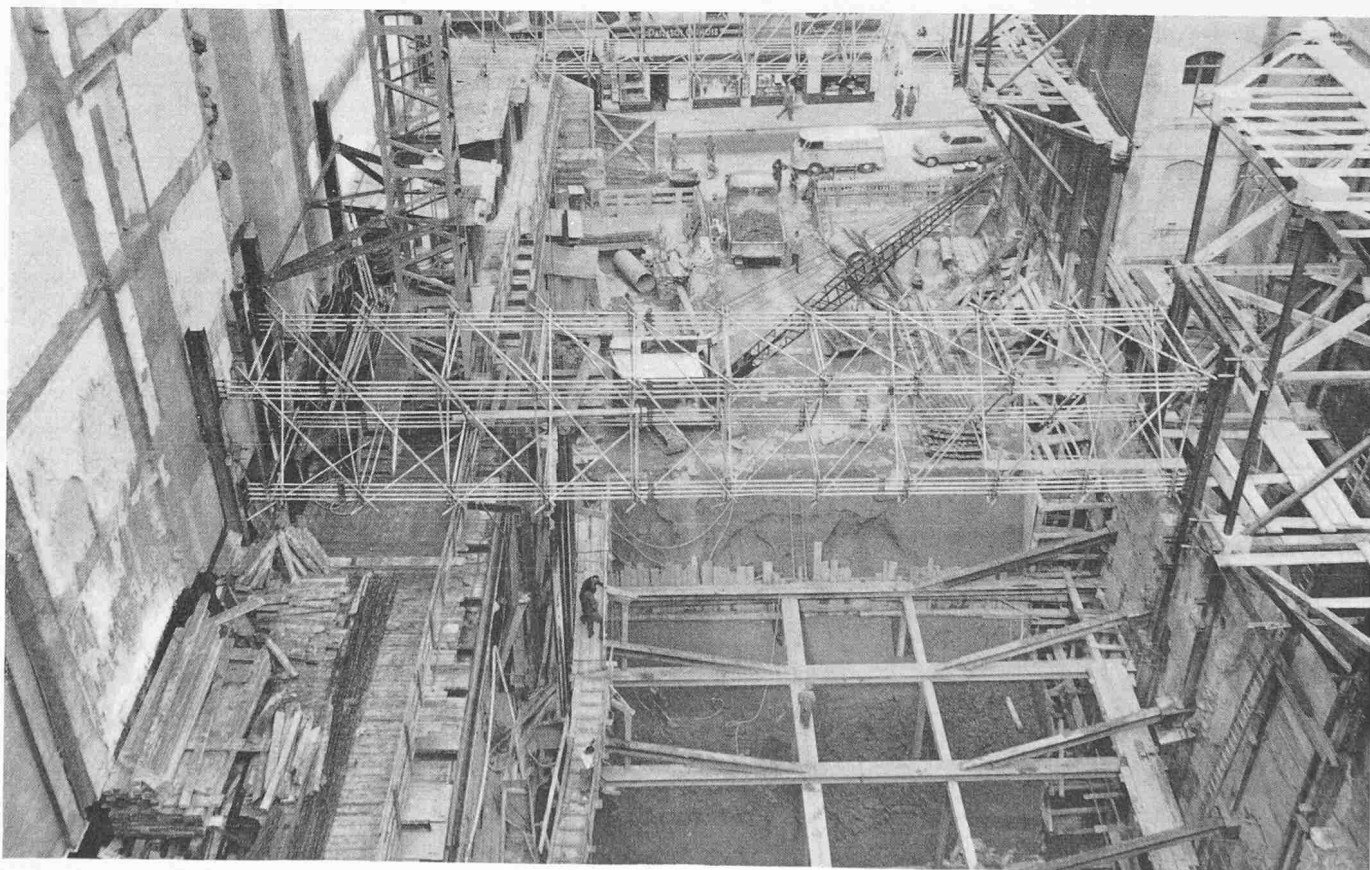
Fig. 7. Vue générale du chantier. Etayage en profilés métalliques de la fouille dans la partie excavée. Etayage par une construction tubulaire des bâtiments Badel et Caisse Hypothécaire, à droite, contre la partie du bâtiment actuel du Grand Passage qui sera démolie dans la deuxième étape

Cependant, tous ces mouvements n'allaient pas sans solliciter particulièrement les étais. Les câbles de précontrainte placés lors de la démolition des anciens immeubles pour retenir les mitoyens se tendaient à 150 % de leur charge initiale, fixée à 8 t, par groupe de 4 monofils  $\varnothing$  7 mm. Deux grands étais en construction tubulaire, appuyés contre le mitoyen de l'étape 2, furent exécutés surtout pour augmenter la stabilité (Fig. 7).

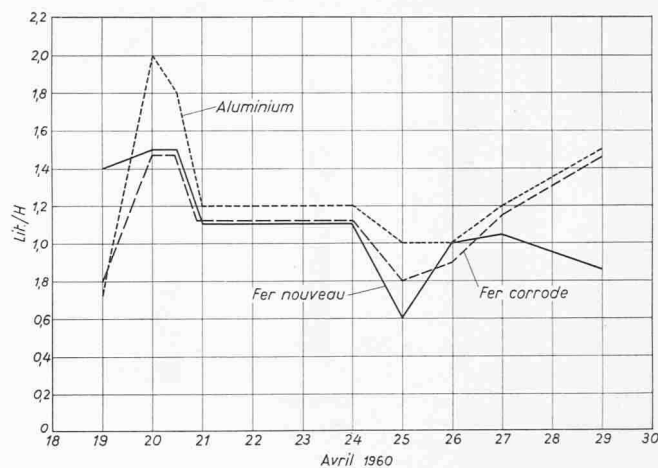
Fig. 9. Electro-osmose, graphique de débit. Première mise sous tension du 19 au 24 avril 1960. Interruption du 24 au 25 avril 1960. Remise sous tension le 25 avril 1960

Une fois reconnue la qualité médiocre du terrain, on s'est naturellement posé la question de savoir s'il existait des moyens d'en augmenter la résistance. Des essais de laboratoire ont démontré qu'une diminution de la teneur en eau de 2 à 3 % augmentait rapidement sa résistance au cisaillement. A la diminution de la teneur en eau de 24 à 22 %, soit de 2 %, correspondait une augmentation de la résistance au cisaillement de 0,3 à 0,7 kg/cm<sup>2</sup>. Pour obtenir ces résultats, le terrain semblant trop étanche pour être asséché par pompage, il fut décidé d'essayer un système d'électro-osmose composé de 3 couples anode-cathode, distantes de environ 2,5 m et profondes de 3 m (Fig. 9).

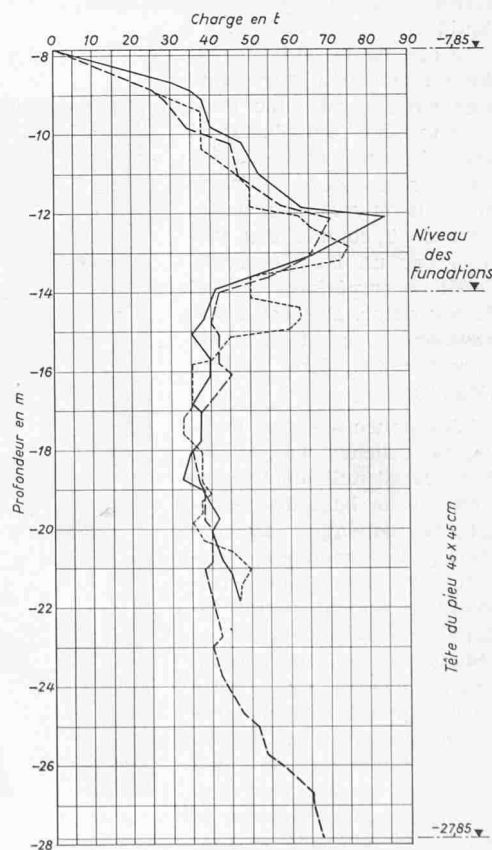
Fig. 11 (à droite). Résistance de la pointe pendant l'enfoncement des pieux injectés, montrant la chute de résistance au niveau des nouvelles fondations

charges correspondantes. Ces pieux en fers profilés furent enfoncés par éléments de 2 m au moyen de presses hydrauliques et solidarisés avec le terrain par injections. Les pieux étaient en outre conçus de telle sorte que la résistance du terrain puisse être déduite directement de la force d'enfoncement. Le diagramme d'enfoncement a confirmé ce que l'on avait constaté auparavant: la cote de fondation coïncide avec une couche de terrain moins résistante (Fig. 11).
