## Lichtmikroskopische Materialprüfung von Kunststoffen

Von J. Sell, Abteilung für Holz und Kunststoffe der EMPA, Dübendorf

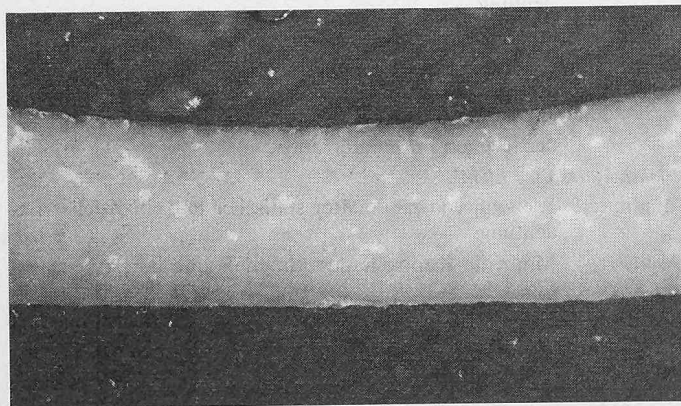
Bild 1 (oben)

Bilder 1 bis 3. Querschnittsteile von PTFE-Dichtungsringen

In Bild 1 sind bereits bei Auflichtbeleuchtung des in Epoxydharz eingebetteten Objektes Gefügestörungen zu erkennen. Diese werden in einem Dünnschnitt im Durchlicht (Bild 2) noch deutlicher. Bild 3 zeigt einen Dünnschnitt eines einwandfreien Ringes. Vergrösserung etwa 40:1

Die Mikrophotographien in den Bildern 1 bis 3 zeigen ausschnittsweise die Querschnitte verschiedener *Dichtungsringe* aus einem *Polytetrafluoräthylen* (PTFE). Ringe einer bestimmten Lieferung hatten rasch versagt, da sie sich unter an sich nicht zu hohen Betriebsdrücken und -temperaturen verhältnismässig stark verformten. Messungen der Dichte des PTFE aus den verschiedenen Lieferungen ergaben keine Hinweise auf eine stoffliche Verschiedenartigkeit. Die Ermittlung von Festigkeitswerten, beispielsweise der Druckfestigkeit, wäre wegen der kleinen Abmessungen der Ringe versuchsstechnisch auf Schwierigkeiten gestossen oder zumindest aufwendig gewesen. Dagegen zeigte sich schon bei geringerer Vergrößerung unter dem Mikroskop, dass das PTFE aus der beanstandeten Lieferung zahlreiche Gefüge-

störungen, oft sogar regelrechte Löcher aufwies; bei dem anderen Material war dies praktisch nicht der Fall. Wenn auch diese Beobachtungen nicht ohne weiteres den Schluss zuliessen, dass die Gefügestörungen unmittelbar und allein für das Fehlverhalten einzelner Dichtungsringe verantwortlich waren, konnte doch angenommen werden, dass während des verhältnismässig schwierigen Herstellprozesses des PTFE bei der fraglichen Charge Störungen aufgetreten waren, die nachteilige Veränderungen der Werkstoffeigenschaften wie die mangelhafte Formbeständigkeit zur Folge hatten.

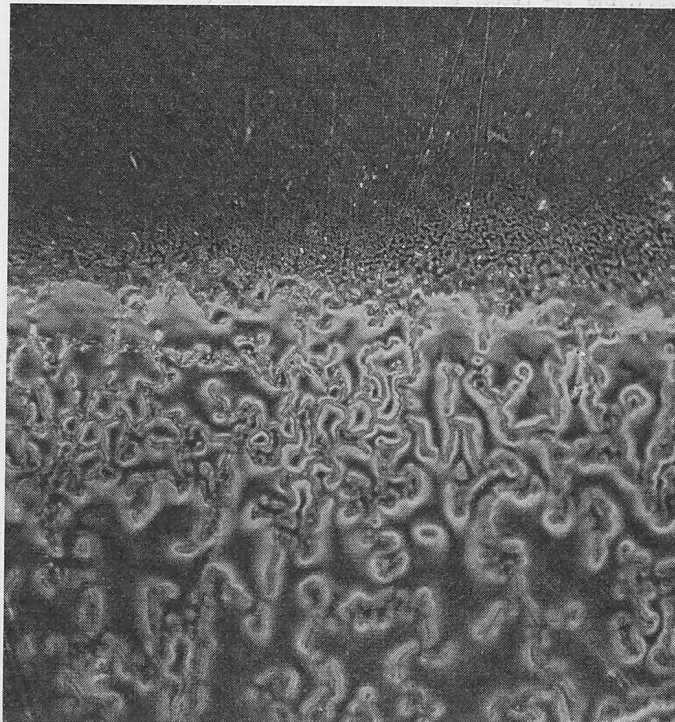
*Weichgemachte Folien aus Polyvinylchlorid* (PVC) werden oft der freien Bewitterung ausgesetzt, so zum Beispiel auch als Klarsichtscheiben für seitliche Fenster in Fahrerkabinen von Traktoren. Bei einer solchen Anwendung der PVC-Folien muss man sich über ihre unter Umständen verhältnismässig geringe Lichtbeständigkeit im klaren sein, die sich auch durch chemische Stabilisatoren nur in Grenzen verbessern lässt [3]. Die «Lichtalterung» des Polyvinylchlorids äussert sich optisch vor allem in einer mehr oder minder raschen Vergilbung und in einer von der bewitterten Oberfläche ausgehenden Rissbildung und Versprödung, was schliesslich zu einem Verlust der Transparenz führen kann. Dieser tritt um so rascher ein, je intensiver die Bestrahlung mit ultraviolettem Licht ist. Offensichtlich wird der Vorgang durch Temperaturerhöhung auch im Rahmen aussenklimatischer Verhältnisse sehr beschleunigt [4]. Die Lichtbeständigkeit der PVC-Folien lässt sich durch künstliche UV-Bestrahlung prüfen und ungefähr abschätzen, wenn man Vergleichsfolien bekannter Eigenschaften mitbestrahlt. Bild 4 zeigt einen mikrophotographischen Ausschnitt aus einer makroskopisch bereits stark vergilbten und undurchsichtig gewordenen PVC-Folie nach 300stündiger Bestrahlung mit Mischlicht (ultraviolettes, sichtbares und ultrarotes Licht). Zu sehen ist, wie intensiv Weichmacher aus dem bestrahlten Teil der Folie ausgetreten ist. Im Freien dürfte deshalb an der Folienoberfläche Staub haften bleiben und eine zusätzliche Trübung durch Verunreinigung verursachen.

Bild 4. Mit ultraviolettem, sichtbarem und ultrarotem Licht bestrahlte PVC-Folie. Nach 300 h Bestrahlungsdauer ist im bestrahlten Bereich (untere Bildhälfte) intensiv Weichmacher flüssig ausgetreten. Vollständiger Folienquerschnitt im Durchlicht; Phasenkontrastverfahren. Vergrößerung etwa 80:1

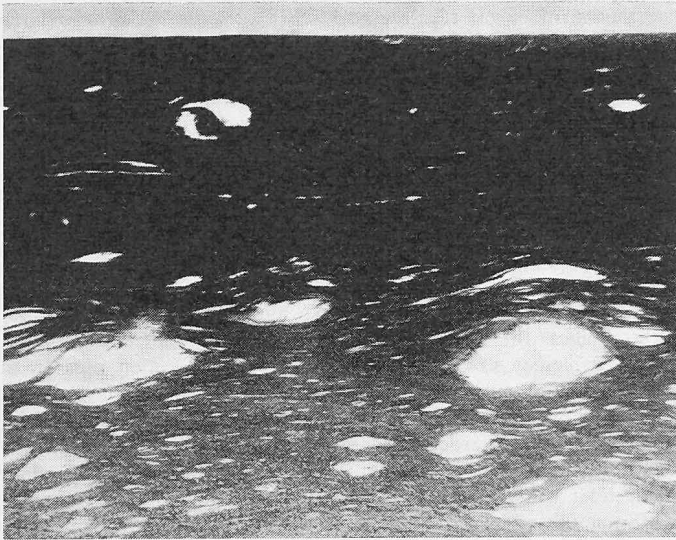
Bild 5 (oben)

Bilder 5 und 6. Längsschnitt einer Hart-PVC-Rohrwand mit «eingefrorenen» Spannungen in Bild 5 (dunkle Stelle), und praktisch spannungsfrei nach einer einminütigen Temperung des Dünnschnittes bei  $90^{\circ}\text{C}$ , Bild 6. Gleiche Aufnahmebedingungen, Durchlicht, Vergrößerung rund 75:1. Die wie Löcher aussehenden Stellen sind tatsächlich gefüllt mit pigmentfreier Substanz, welche keine Spannungen enthält

Darüber hinaus können sich hinsichtlich der Wärmeformbeständigkeit von thermoplastischen Kunststoffen «eingefrorene», innere Spannungen nachteilig auswirken, wenn diese infolge ungünstiger Herstellungsbedingungen zu gross sind. Solche Spannungen entstehen beispielsweise beim Extrudieren von Rohren, weil die in der Schmelze beweglichen Kunststoffmoleküle orientiert und verformt werden. Bei einer raschen Abkühlung der Schmelze können sich die Molekülorientierungen und -deformationen nicht mehr völlig ausgleichen und werden eingefroren. Solchen Orientierungsspannungen überlagern sich meist «Abkühlspannungen». Diese haben ihre Ursache darin, dass die thermischen Bedingungen und damit auch die Wärmedilatation oder -kontraktion im Bereich der inneren und äusseren Oberfläche zum Beispiel eines Rohres beim Abkühlen und noch beim Unterschreiten der Einfriertemperatur unterschiedlich sind und daher die zuerst abgekühlte Wandschicht die später abkühlende bei der Kontraktion behindert [5].

Die eingefrorenen elastischen Spannungen äussern sich optisch in einer im polarisierten Licht sichtbaren Orientierung der Moleküle, was bei vielen Thermoplasten ausserdem eine je nach Grösse der Spannungen mehr oder minder ausgeprägte Veränderung der Lichtabsorption bzw. -reflexion zur Folge hat. Dies dürfte die massgebliche Ursache der Weissfärbung kaltverstreckten bzw. mit eingefrorenen Spannungen behafteten, weichmacherefreien Polyvinylchlorids und anderer Thermoplaste sein. Bei Durchlichtbetrachtung erscheinen solche weissen Zonen nahezu undurchlässig für sichtbares Licht, also praktisch schwarz.

Materialanisotropien der geschilderten Art sind oft erwünscht (zum Beispiel bei gereckten Fasern und Folien) bzw. unvermeidbar (beim Spritzgiessen, Extrudieren usw.). Sie sind bei Thermoplasten durch Erwärmung über die Einfriertemperatur weitgehend reversibel, wobei der Kunststoffkörper bis auf eine mehr oder minder geringe, bleibende Verformung elastisch «rückdeformiert». Bei den erwähnten Rohren aus Hart-PVC sind namhafte Rückdeformationen bei Erwärmung infolge zu grosser eingefrorener Spannungen unter Umständen nachteilig. Die Bilder 5 und 6 zeigen einen Dünn-Längsschnitt des inneren Teils einer PVC-Rohrwand mit einer verhältnismässig grossen, auf der Innenseite liegenden Zone mit eingefrorenen Spannungen *vor* und praktisch spannungsfrei sowie etwas «rückdeformiert» *nach* dem Einwirken einer Temperung bei  $90^{\circ}\text{C}$ .

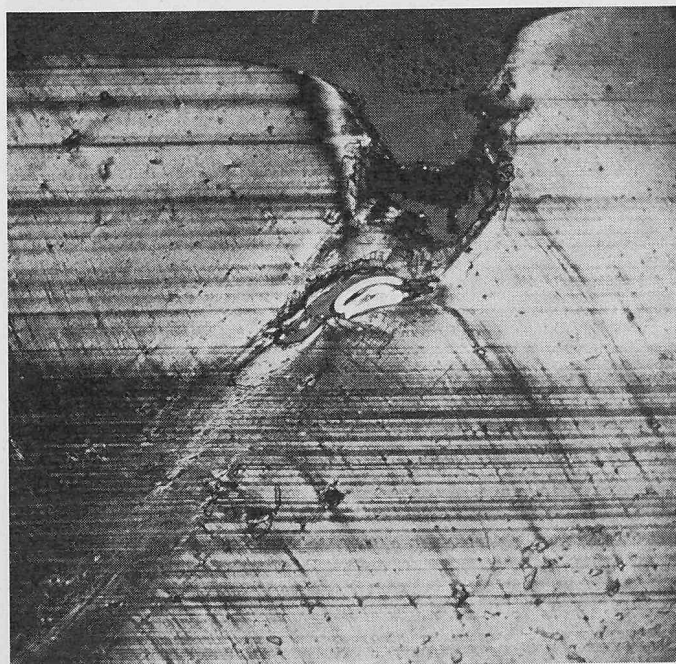
*Druckrohre*, zum Beispiel aus *Polyäthylene* (PE), sollten möglichst keine zu grossen Gefügestörungen, Fremdstoffverunreinigungen oder gar gasgefüllte bzw. leere Hohlräume haben. Bei Innendruck-Beanspruchungen können sich an solchen Stellen Spannungsspitzen ausbilden, die eine frühzeitige Materialermüdung zur Folge haben. In Bild 7 ist ein Dünnquerschnitt des inneren Teils der Wandung eines PE-Rohres zu sehen, welches an anderen Stellen geborsten war. Das Rohr war offensichtlich unsauber extrudiert, enthielt sogar Holzsplitter als Einschlüsse und wies auf der inneren Oberfläche zahlreiche Unebenheiten und Einbuchtungen auf, die schliesslich zum Versagen führten.

Bild 7 (links). Etwa 1 mm breite Einbuchtung mit Verunreinigungen (vermutlich Fremdstoffe) auf der Innenwand eines PE-Druckrohres. Im polarisierten Licht sind die von der Unebenheit schräg nach aussen verlaufenden Spannungsspitzen zu erkennen. Die quer und parallel verlaufenden Linien sind die Mikrotommesser-Riefen. Dünnschnitt (quer) auf Scotchband befestigt, Vergrößerung rund 18:1
