**Artikel:** Lichtmikroskopische Materialprüfung von Kunststoffen  
**Autor:** Sell, J.  
**DOI:** <https://doi.org/10.5169/seals-70619>

## Lichtmikroskopische Materialprüfung von Kunststoffen

Von J. Sell, Abteilung für Holz und Kunststoffe der EMPA, Dübendorf

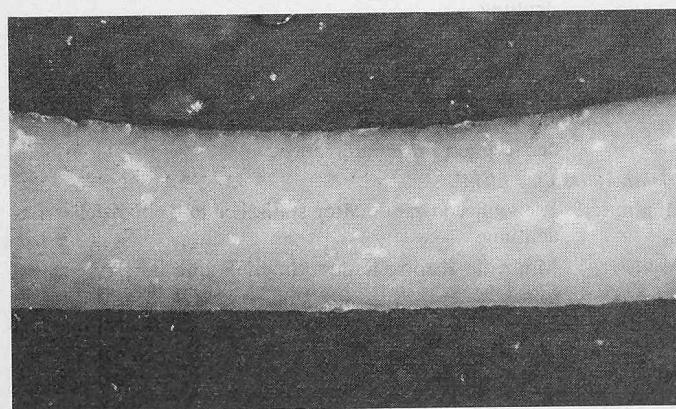
Bild 1 (oben)

Bilder 1 bis 3. Querschnittsteile von PTFE-Dichtungsringen

In Bild 1 sind bereits bei Auflichtbeleuchtung des in Epoxydharz eingebetteten Objektes Gefügestörungen zu erkennen. Diese werden in einem Dünnschnitt im Durchlicht (Bild 2) noch deutlicher. Bild 3 zeigt einen Dünnschnitt eines einwandfreien Ringes. Vergrösserung etwa 40:1

Die Mikrophotographien in den Bildern 1 bis 3 zeigen ausschnittsweise die Querschnitte verschiedener *Dichtungsringe* aus einem *Polytetrafluoräthylen* (PTFE). Ringe einer bestimmten Lieferung hatten rasch versagt, da sie sich unter an sich nicht zu hohen Betriebsdrücken und -temperaturen verhältnismässig stark verformten. Messungen der Dichte des PTFE aus den verschiedenen Lieferungen ergaben keine Hinweise auf eine stoffliche Verschiedenartigkeit. Die Ermittlung von Festigkeitswerten, beispielsweise der Druckfestigkeit, wäre wegen der kleinen Abmessungen der Ringe versuchstechnisch auf Schwierigkeiten gestossen oder zumindest aufwendig gewesen. Dagegen zeigte sich schon bei geringerer Vergrösserung unter dem Mikroskop, dass das PTFE aus der beanstandeten Lieferung zahlreiche Gefüge-

störungen, oft sogar regelrechte Löcher aufwies; bei dem anderen Material war dies praktisch nicht der Fall. Wenn auch diese Beobachtungen nicht ohne weiteres den Schluss zuließen, dass die Gefügestörungen unmittelbar und allein für das Fehlverhalten einzelner Dichtungsringe verantwortlich waren, konnte doch angenommen werden, dass während des verhältnismässig schwierigen Herstellprozesses des PTFE bei der fraglichen Charge Störungen aufgetreten waren, die nachteilige Veränderungen der Werkstoffeigenschaften wie die mangelhafte Formbeständigkeit zur Folge hatten.

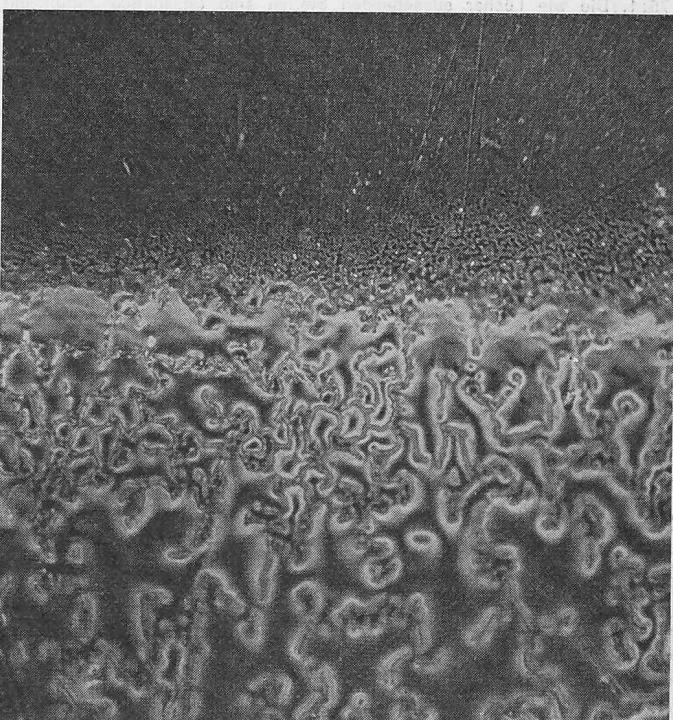
*Weichgemachte Folien aus Polyvinylchlorid* (PVC) werden oft der freien Bewitterung ausgesetzt, so zum Beispiel auch als Klarsichtscheiben für seitliche Fenster in Fahrerkabinen von Traktoren. Bei einer solchen Anwendung der PVC-Folien muss man sich über ihre unter Umständen verhältnismässig geringe Lichtbeständigkeit im klaren sein, die sich auch durch chemische Stabilisatoren nur in Grenzen verbessern lässt [3]. Die «Lichtalterung» des Polyvinylchlorids äussert sich optisch vor allem in einer mehr oder minder raschen Vergilbung und in einer von der bewitterten Oberfläche ausgehenden Rissbildung und Versprödung, was schliesslich zu einem Verlust der Transparenz führen kann. Dieser tritt um so rascher ein, je intensiver die Bestrahlung mit ultraviolettem Licht ist. Offensichtlich wird der Vorgang durch Temperaturerhöhung auch im Rahmen aussenklimatischer Verhältnisse sehr beschleunigt [4]. Die Lichtbeständigkeit der PVC-Folien lässt sich durch künstliche UV-Bestrahlung prüfen und ungefähr abschätzen, wenn man Vergleichsfolien bekannter Eigenschaften mitbestrahlt. Bild 4 zeigt einen mikrophotographischen Ausschnitt aus einer makroskopisch bereits stark vergilbten und undurchsichtig gewordenen PVC-Folie nach 300stündiger Bestrahlung mit Mischlicht (ultraviolettes, sichtbares und ultrarotes Licht). Zu sehen ist, wie intensiv Weichmacher aus dem bestrahlten Teil der Folie ausgetreten ist. Im Freien dürfte deshalb an der Folienoberfläche Staub haften bleiben und eine zusätzliche Trübung durch Verunreinigung verursachen.

Bild 4. Mit ultraviolettem, sichtbarem und ultrarotem Licht bestrahlte PVC-Folie. Nach 300 h Bestrahlungsdauer ist im bestrahlten Bereich (untere Bildhälfte) intensiv Weichmacher flüssig ausgetreten. Vollständiger Folienquerschnitt im Durchlicht; Phasenkontrastverfahren. Vergrösserung etwa 80:1

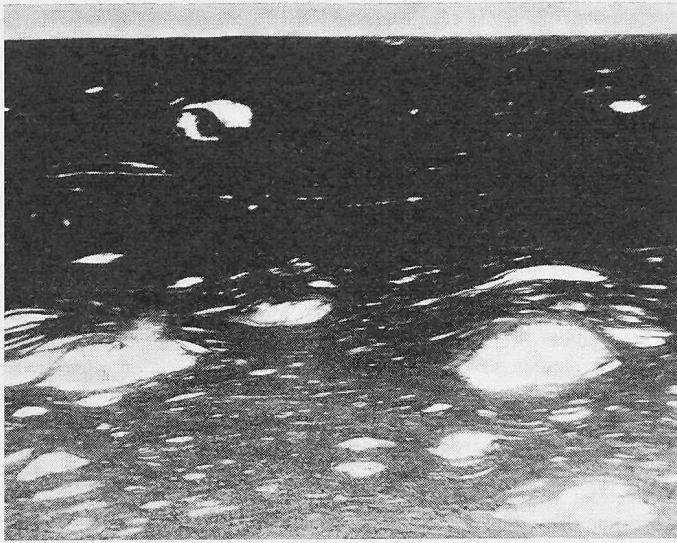
Bild 5 (oben)

Bilder 5 und 6. Längsschnitt einer Hart-PVC-Rohrwand mit «eingefrorenen» Spannungen in Bild 5 (dunkle Stelle), und praktisch spannungsfrei nach einer einminütigen Temperung des Dünnschnittes bei 90 °C, Bild 6. Gleiche Aufnahmebedingungen, Durchlicht, Vergrösserung rund 75:1. Die wie Löcher aussehenden Stellen sind tatsächlich gefüllt mit pigmentfreier Substanz, welche keine Spannungen enthält

Darüber hinaus können sich hinsichtlich der Wärmeformbeständigkeit von thermoplastischen Kunststoffen «eingefrorene», innere Spannungen nachteilig auswirken, wenn diese infolge ungünstiger Herstellungsbedingungen zu gross sind. Solche Spannungen entstehen beispielsweise beim Extrudieren von Rohren, weil die in der Schmelze beweglichen Kunststoffmoleküle orientiert und verformt werden. Bei einer raschen Abkühlung der Schmelze können sich die Molekülorientierungen und -deformationen nicht mehr völlig ausgleichen und werden eingefroren. Solchen Orientierungsspannungen überlagern sich meist «Abkühlspannungen». Diese haben ihre Ursache darin, dass die thermischen Bedingungen und damit auch die Wärmedilatation oder -kontraktion im Bereich der inneren und äusseren Oberfläche zum Beispiel eines Rohres beim Abkühlen und noch beim Unterschreiten der Einfriertemperatur unterschiedlich sind und daher die zuerst abgekühlte Wandschicht die später abkühlende bei der Kontraktion behindert [5].

Die eingefrorenen elastischen Spannungen äussern sich optisch in einer im polarisierten Licht sichtbaren Orientierung der Moleküle, was bei vielen Thermoplasten außerdem eine je nach Grösse der Spannungen mehr oder minder ausgeprägte Veränderung der Lichtabsorption bzw. -reflexion zur Folge hat. Dies dürfte die massgebliche Ursache der Weissfärbung kaltverstreckten bzw. mit eingefrorenen Spannungen behafteten, weichmacherfreien Polyvinylchlorids und anderer Thermoplaste sein. Bei Durchlichtbetrachtung erscheinen solche weissen Zonen nahezu undurchlässig für sichtbares Licht, also praktisch schwarz.

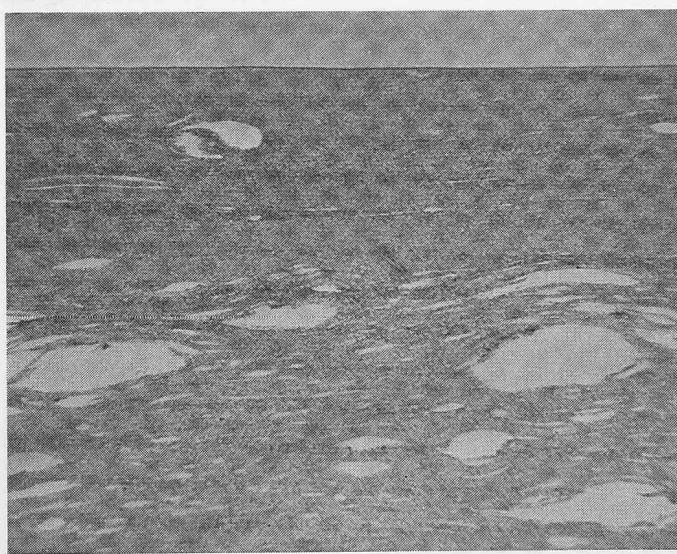
Bild 6 (unten)

Materialanisotropien der geschilderten Art sind oft erwünscht (zum Beispiel bei gereckten Fasern und Folien) bzw. unvermeidbar (beim Spritzgiessen, Extrudieren usw.). Sie sind bei Thermoplasten durch Erwärmung über die Einfriertemperatur weitgehend reversibel, wobei der Kunststoffkörper bis auf eine mehr oder minder geringe, bleibende Verformung elastisch «rückdeformiert». Bei den erwähnten Rohren aus Hart-PVC sind namhafte Rückdeformationen bei Erwärmung infolge zu grosser eingefrorener Spannungen unter Umständen nachteilig. Die Bilder 5 und 6 zeigen einen Dünns-Längsschnitt des inneren Teils einer PVC-Rohrwand mit einer verhältnismässig grossen, auf der Innenseite liegenden Zone mit eingefrorenen Spannungen vor und praktisch spannungsfrei sowie etwas «rückdeformiert» nach dem Einwirken einer Temperung bei 90 °C.

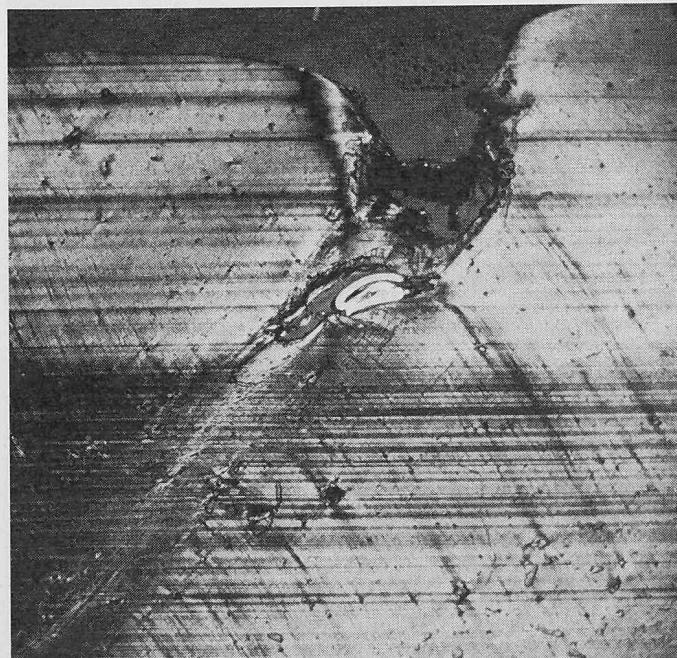
Druckrohre, zum Beispiel aus Polyäthylen (PE), sollten möglichst keine zu grossen Gefügestörungen, Fremdstoffverunreinigungen oder gar gasgefüllte bzw. leere Hohlräume haben. Bei Innendruck-Bbeanspruchungen können sich an solchen Stellen Spannungsspitzen ausbilden, die eine frühzeitige Materialermüdung zur Folge haben. In Bild 7 ist ein Dünnschnitt des inneren Teils der Wandung eines PE-Rohres zu sehen, welches an anderen Stellen geborsten war. Das Rohr war offensichtlich unsauber extrudiert, enthielt sogar Holzsplitter als Einschlüsse und wies auf der inneren Oberfläche zahlreiche Unebenheiten und Einbuchtungen auf, die schliesslich zum Versagen führten.

Bild 7 (links). Etwa 1 mm breite Einbuchtung mit Verunreinigungen (vermutlich Fremdstoffe) auf der Innенwand eines PE-Druckrohrs. Im polarisierten Licht sind die von der Unebenheit schräg nach aussen verlaufenden Spannungsspitzen zu erkennen. Die quer und parallel verlaufenden Linien sind die Mikrotommesser-Riefen. Dünnschnitt (quer) auf Scotchband befestigt, Vergrösserung rund 18:1
