Korrosion der Stähle, insbesondere der hochwertigen, spannbaren Baustähle: Vortrag

Korrosion der Stähle, insbesondere der hochwertigen, spannbaren Baustähle

Von H. R. Müller, dipl. Ing. ETH, Zürich

Vortrag, gehalten in Zürich am 20. Oktober 1967 vor der Schweiz. Gesellschaft für Bodenmechanik und Foundationstechnik

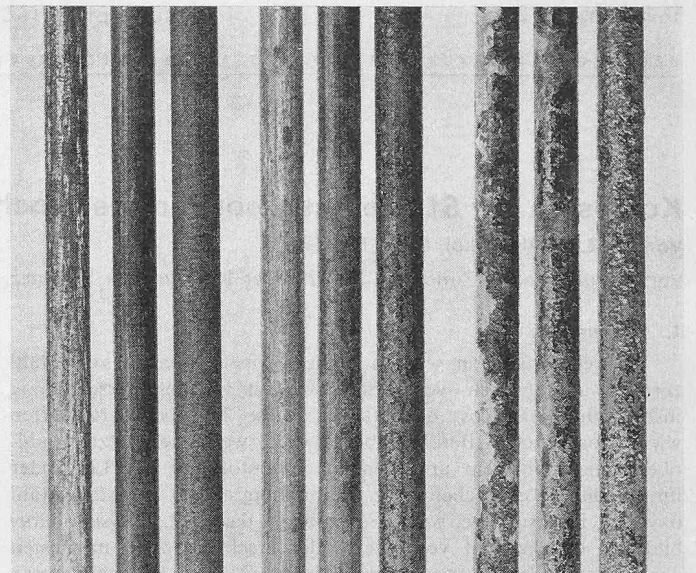
Bild 4. Versuche mit geraden Stäben (Probenform E), Aussehen nach zwölf Wochen Korrosionseinwirkung

Die Behandlungsdauer wurde auf 4, 8 und 12 Wochen festgelegt. Bei der Kochprobe, welche als Zeitraffer-Methode angewandt wird, kamen Stunden oder Tage in Betracht. Nach der Behandlung von vier bzw. zwölf Wochen hatten die Proben das in den Bildern 3 und 4 gezeigte Aussehen.

a) schwache K. b) mittlere K. c) starke K.

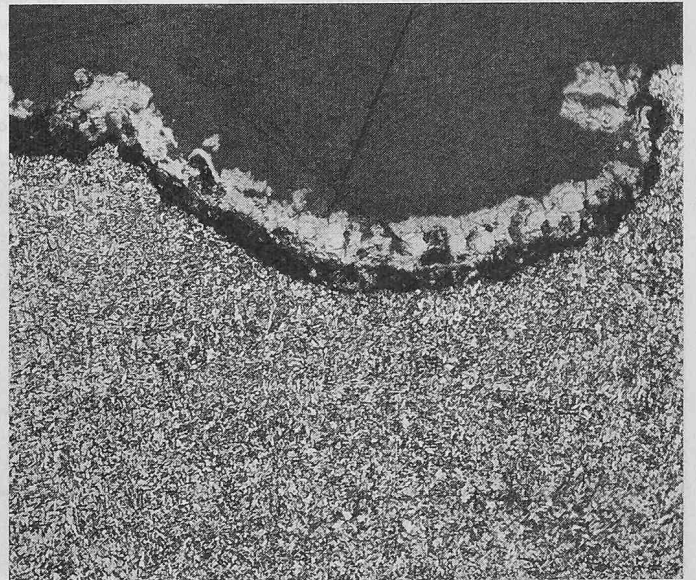
Bild 6. Mikrogefüge (200fache Vergrösserung) Probenform B. Starke Korrosion, schlussvergüteter Draht

frass verursachten Kerben begünstigen den unter hoher Biegebeanspruchung erfolgenden Bruch infolge der hohen örtlichen Spannung in der Kerbe. Bild 5 zeigt in 200facher Vergrößerung die Kornstruktur des gezogenen, mechanisch verformten Drahtes mit typischen, längsorientierten Kristallen. Die fein verteilten, gleichmässigen Körner des durch thermische Behandlung erzeugten hochwertigen Stahles lassen eine Verzweigung der Anrisse im allgemeinen nicht zu. Es kann festgestellt werden, dass sich der Korrosionsangriff dieser Struktur entsprechend anpasst (Bild 6).

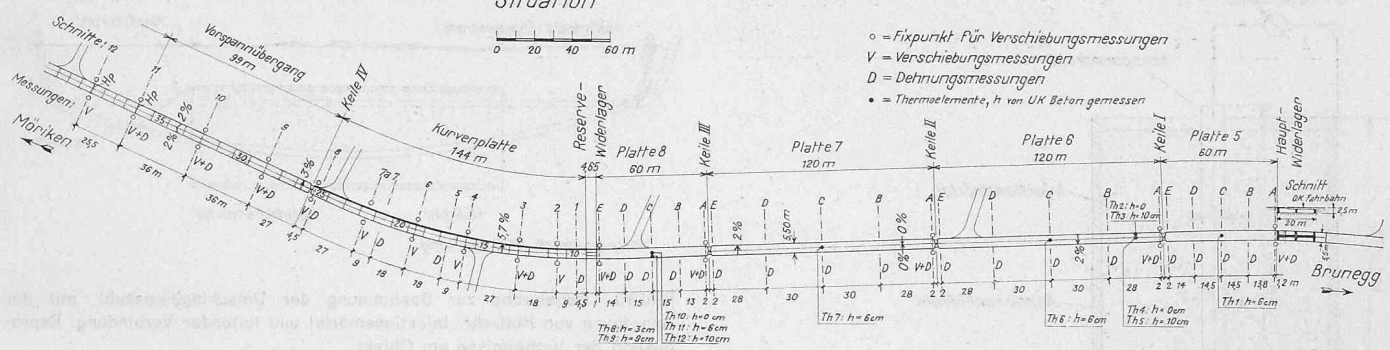
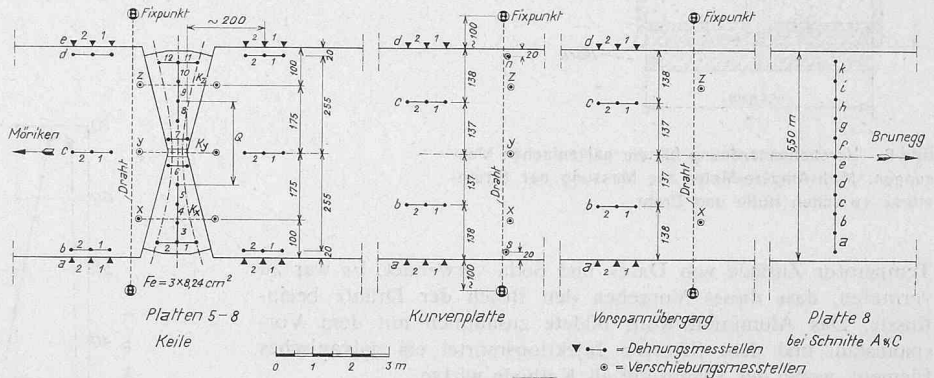
Bild 7. Versuchsstrecke für vorgespannte Beton-Strassen zwischen Möriken und Brunegg (AG), oben Übersicht 1:4000, unten Einzelheiten 1:200

Korrosionsrisse an ungeschützt im Boden verlegten Spannstählen zeigten sich an einer Versuchsstrecke für vorgespannte Betonstrassen [7]. Die Vorspannung erfolgte mittels jeweils paarweise angeordneten Betonkeilen im Abstand von 120 bzw. 205 m. Die Keilskraft wurde mit je drei Vorspannkabeln zu jeweils 42 Drähten \varnothing 5 mm erzeugt (Bilder 7 und 8). Damit eine langdauernde Federwirkung dieser Kabel gewährleistet war, wurden die Kabel ohne Injektion in den vorgesehenen Öffnungen belassen. Ein besonderer Korrosionsschutz wurde nicht angeordnet. Die Kabel sind dem Strassenwasser und dem Oberflächenwasser der Randstellen ausgesetzt. Im Jahre 1965, nach etwa achtjähriger Betriebszeit, ergab eine Inspektion der Kabel, dass bei zwei Keilen 15 % der Drähte gebrochen waren. Die restlichen 85 % waren noch intakt. Sämtliche Kabel wurden alsdann ersetzt, und es besteht die Möglichkeit des späteren weiteren Ersatzes. Ich möchte mit diesem Beispiel darauf hinweisen, dass es durchaus möglich ist und fallweise auch wirtschaftlich vertretbar sein kann, mit einer beschränkten Betriebszeit infolge Korrosion bewusst zu rechnen.

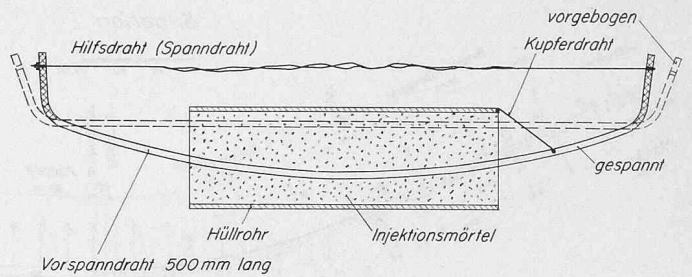
Man hat festgestellt, dass der verwendete Draht in Verbindung mit dem Al-Rohr eine merkliche Versprödung, also einen Abfall der Umschlagbiegezahl erleidet (Bild 10). Vergleiche mit normalen Hüllrohren aus Tiefziehblech zeigten bei Drahtmaterial

Bild 10. Bügelprobe zur Bestimmung der Umschlagbiegezahl, mit der Anordnung von Hüllrohr, Injektionsmörtel und leitender Verbindung. Reproduktion der Verhältnisse am Objekt

schweizerischer Herkunft, dass keine wesentliche Versprödung auftritt. Hingegen ergaben bei dieser Untersuchung die Prüfstäbe in Verbindung mit Al-Rohren ebenfalls Reduktionen der Umschlagbiegezahl. Die Verwendung von Al-Rohren wurde natürlich nicht weitergeführt. Nach Abbinden des Mörtels sind weiterhin keine neuen Brüche zu erwarten, wie dies aus dem Verlauf der Stromstärkekurven gut ersichtlich ist (Bild 11).
