## Korrosion der Stähle, insbesondere der hochwertigen, spannbaren Baustähle

Von H. R. Müller, dipl. Ing. ETH, Zürich

Vortrag, gehalten in Zürich am 20. Oktober 1967 vor der Schweiz. Gesellschaft für Bodenmechanik und Fundamentstechnik

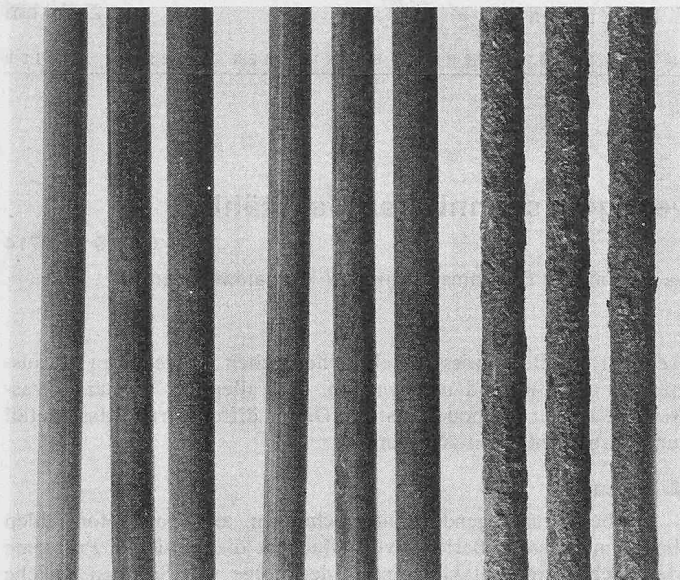
Bild 3. Versuche mit geraden Stäben (Probenform E), Aussehen nach vier Wochen Korrosionseinwirkung

Die Behandlungsdauer wurde auf 4, 8 und 12 Wochen festgelegt. Bei der Kochprobe, welche als Zeitraffer-Methode angewandt wird, kamen Stunden oder Tage in Betracht. Nach der Behandlung von vier bzw. zwölf Wochen hatten die Proben das in den Bildern 3 und 4 gezeigte Aussehen.

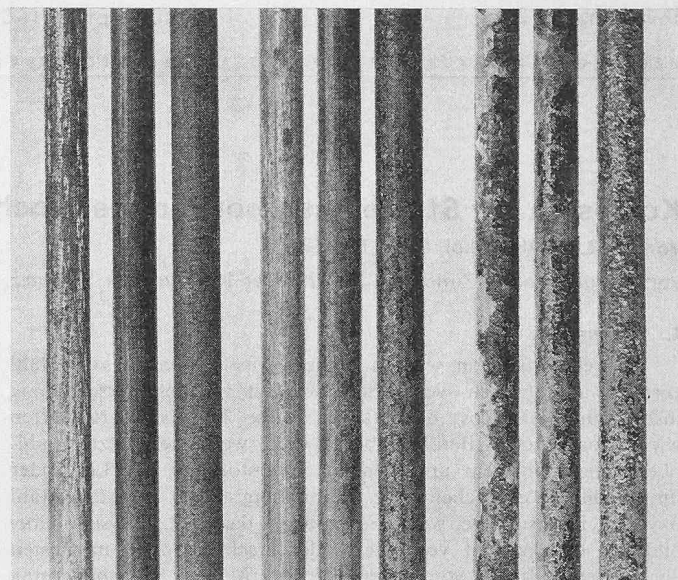
Bild 4. Versuche mit geraden Stäben (Probenform E), Aussehen nach zwölf Wochen Korrosionseinwirkung

Man stellte fest, dass bei der stärksten korrosiven Beanspruchung nach zwölf Wochen die Umschlagbiegezahlen, gemittelt über alle Versuche, um 37 % absanken. Bei der mittleren Korrosion betrug der Abfall 9 % und bei der schwächsten 6 %. Ähnliche Ergebnisse lieferten die Faltbiegeproben, nämlich 23, 13 und 15 % Abfall gegenüber dem Anlieferungszustand. Auffallend war, dass bei den nach dem Zieh-Verfahren hergestellten Drähten keine Unterschiede in den technologischen Prüfverfahren festgestellt werden konnten, wenn man die Proben in *ungespanntem* oder *gespanntem* Zustand der Korrosion unterwarf. Lediglich beim Herstellungsverfahren durch Walzen und thermische Behandlung (sog. Schlussvergüten) stellte man Brüche der gespannten Proben nach sechs und bei einer Probe nach zwölf Wochen fest (Korrosionsart b). Eine Erklärung für dieses Verhalten und auch für das allgemein festgestellte Absinken der Umschlagbiegezahl bei allen fünf untersuchten Stahlsorten ergibt sich bei Betrachtung der Stahlstruktur und des Oberflächenzustandes. Die durch den Loch-

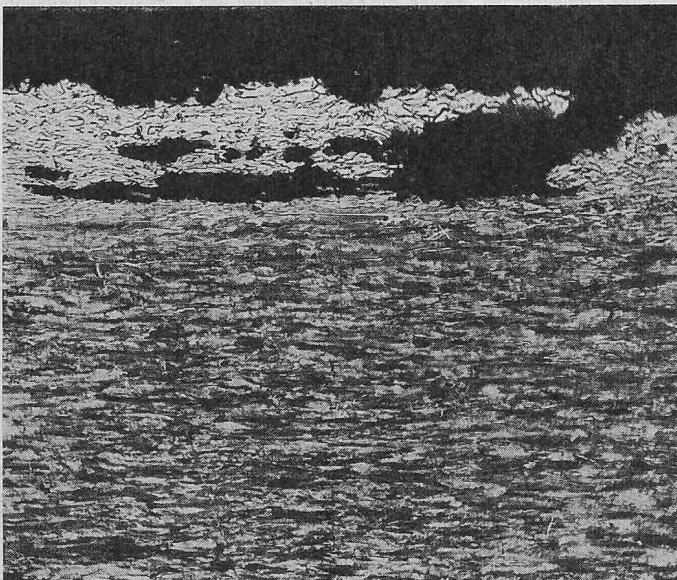
Bild 5. Mikrogefüge (200fache Vergrösserung) Probenform B. Starke Korrosion, patentierter gezogener Draht, nicht angelassen

frass verursachten Kerben begünstigen den unter hoher Biegebeanspruchung erfolgenden Bruch infolge der hohen örtlichen Spannung in der Kerbe. Bild 5 zeigt in 200facher Vergrößerung die Kornstruktur des gezogenen, mechanisch verformten Drahtes mit typischen, längsorientierten Kristallen. Die fein verteilten, gleichmässigen Körner des durch thermische Behandlung erzeugten hochwertigen Stahles lassen eine Verzweigung der Anrisse im allgemeinen nicht zu. Es kann festgestellt werden, dass sich der Korrosionsangriff dieser Struktur entsprechend anpasst (Bild 6).

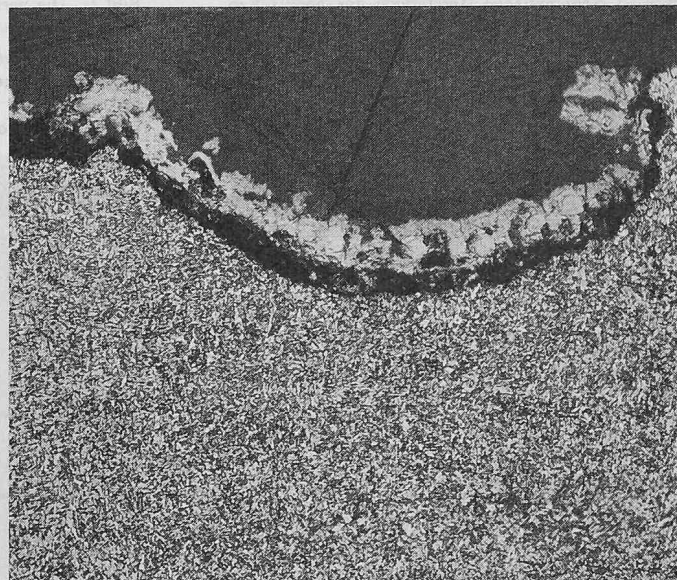
Bild 6. Mikrogefüge (200fache Vergrösserung) Probenform B. Starke Korrosion, schlussvergüteter Draht

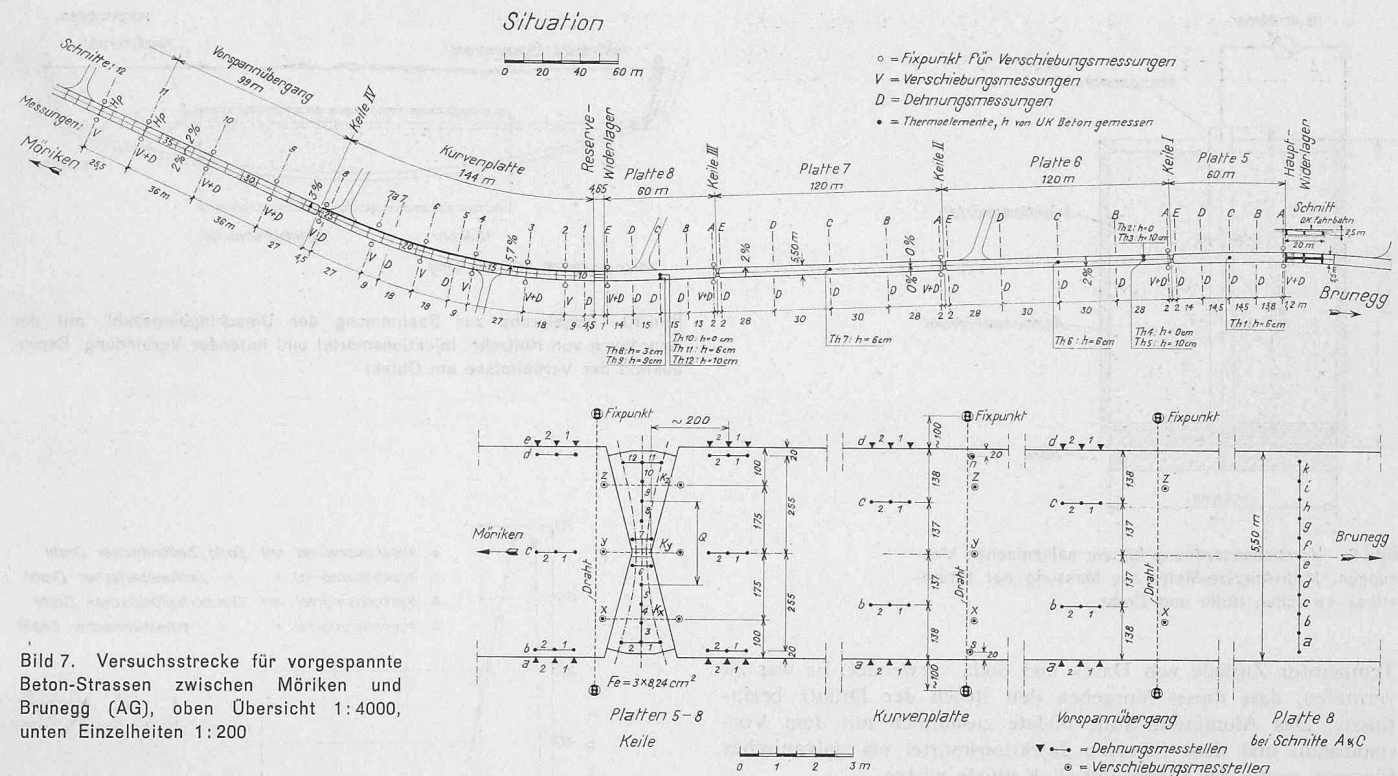
Bild 7. Versuchsstrecke für vorgespannte Beton-Strassen zwischen Möriken und Brunegg (AG), oben Übersicht 1:4000, unten Einzelheiten 1:200

Korrosionsrisse an ungeschützt im Boden verlegten Spannstrahlen zeigten sich an einer Versuchsstrecke für vorgespannte Betonstrassen [7]. Die Vorspannung erfolgte mittels jeweils paarweise angeordneten Betonkeilen im Abstand von 120 bzw. 205 m. Die Keilskraft wurde mit je drei Vorspannkabeln zu jeweils 42 Drähten  $\varnothing$  5 mm erzeugt (Bilder 7 und 8). Damit eine langdauernde Federwirkung dieser Kabel gewährleistet war, wurden die Kabel ohne Injektion in den vorgesehenen Öffnungen belassen. Ein besonderer Korrosionsschutz wurde nicht angeordnet. Die Kabel sind dem Strassenwasser und dem Oberflächenwasser der Randstellen ausgesetzt. Im Jahre 1965, nach etwa achtjähriger Betriebszeit, ergab eine Inspektion der Kabel, dass bei zwei Keilen 15 % der Drähte gebrochen waren. Die restlichen 85 % waren noch intakt. Sämtliche Kabel wurden alsdann ersetzt, und es besteht die Möglichkeit des späteren weiteren Ersatzes. Ich möchte mit diesem Beispiel darauf hinweisen, dass es durchaus möglich ist und fallweise auch wirtschaftlich vertretbar sein kann, mit einer beschränkten Betriebszeit infolge Korrosion bewusst zu rechnen.

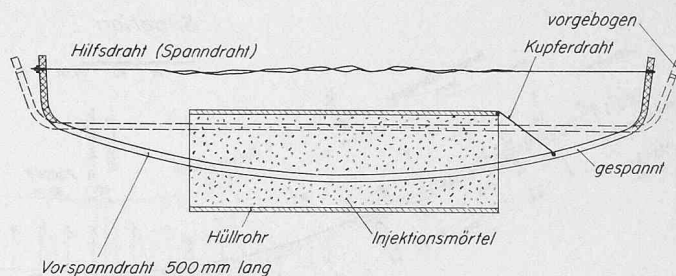
Man hat festgestellt, dass der verwendete Draht in Verbindung mit dem Al-Rohr eine merkliche Versprödung, also einen Abfall der Umschlagbiegezahl erleidet (Bild 10). Vergleiche mit normalen Hüllrohren aus Tiefziehblech zeigten bei Drahtmaterial

Bild 10. Bügelprobe zur Bestimmung der Umschlagbiegezahl, mit der Anordnung von Hüllrohr, Injektionsmörtel und leitender Verbindung. Reproduktion der Verhältnisse am Objekt

schweizerischer Herkunft, dass keine wesentliche Versprödung auftritt. Hingegen ergaben bei dieser Untersuchung die Prüfstäbe in Verbindung mit Al-Rohren ebenfalls Reduktionen der Umschlagbiegezahl. Die Verwendung von Al-Rohren wurde natürlich nicht weitergeführt. Nach Abbinden des Mörtels sind weiterhin keine neuen Brüche zu erwarten, wie dies aus dem Verlauf der Stromstärkekurven gut ersichtlich ist (Bild 11).

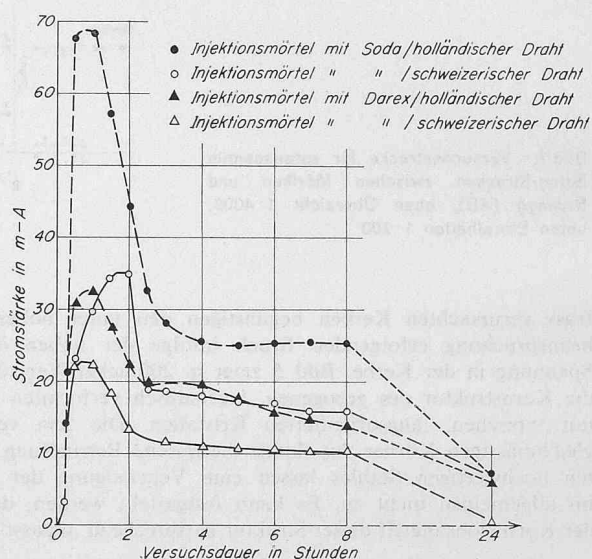
Bild 11. Galvanische Messungen am System Hüllrohr, Injektionsmörtel, Vorspannstahl. Verlauf der Stromstärken innerhalb 24 Stunden bei verschiedenen Rezepten für den Mörtel und verschiedenen Spannstählen
