Zeitschrift:	Schweizerische Bauzeitung
Herausgeber:	Verlags-AG der akademischen technischen Vereine
Band:	93 (1975)
Heft:	43
Artikel:	Überwachung von Kalbungsflutwellen am Grubengletscher
Autor:	Haeberli, W.
DOI:	https://doi.org/10.5169/seals-72853

Überwachung von Kalbungsflutwellen am Grubengletscher

Von Dr. W. Haeberli, Zürich

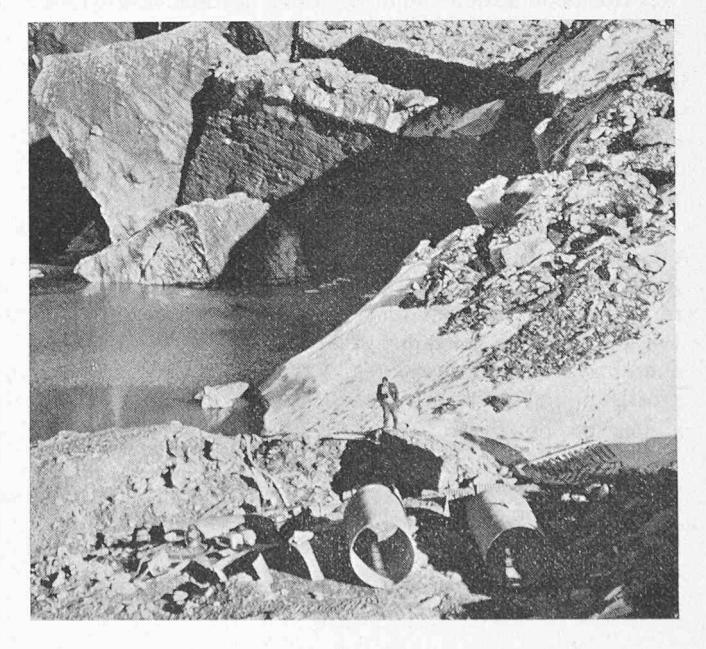
von einer früher in den See gestürzten Eismasse gestützt wurde, und einem annähernd kubischen Turm (rund 2000 m3) und drohte in kombinierter Kippung und seitlicher Rotation direkt in Richtung der Baustelle in den See zu stürzen (Bilder 1 und 2). Die Kryokinemetermessung zeigte bereits in der ersten Nacht nach der Installation der Messapparaturen am 28. August eine beträchtliche Relativgeschwindigkeit von 0,433 cm/h (rund 11 cm/Tag, Bild 3). Während der Aushubarbeiten und der Vorbereitungen zum Wiederanbringen der Einlaufrohre stieg zwar die Geschwindigkeit bis über 0,8 cm/h (20 cm/Tag) an, doch da die Beschleunigung während mehrerer Tage annähernd konstant war (vgl. Bild 3), konnte ein Absturztermin noch nicht vorhergesagt werden. Auch am 2. September wurde noch keine wesentlich stärkere Beschleunigung beobachtet. Deshalb wurde mit dem Bauunternehmer beschlossen, trotz der überraschend hohen Relativgeschwindigkeit der Kalbungsmasse von nunmehr 1,2 bis 1,3 cm/h (rund 30 cm/Tag) die heikelsten Phasen der Arbeiten in Angriff zu nehmen. So wurden am 4. September rund 40 m des im Eisstollen verlegten Armco-Rohres von einer bis zu 60 cm dicken und stark verfestigten Schutt- und Schlammschicht gereinigt. Dabei bestand das Hauptproblem darin, dass eine überraschend auftretende Schwall- oder Flutwelle den Rohreinlauf überspülen und damit die Arbeiter gefährden würde. Nachdem diese Arbeiten unter ständiger Überwachung der Relativbewegung der Kalbungsmasse und der Rissbildung in der Zone der stärksten Deformationsbeanspruchung, dem Gewölbe im Lamellenteil, ohne Zwischenfall erledigt worden waren, wurde am Morgen des 5. Septembers mit dem Wiedereinlegen der Rohre begonnen. Hierbei war darauf zu achten, dass eine Kalbungsflutwelle nicht die Rohre wieder herausreissen und die Arbeiter gefährden konnte. Nun hatte allerdings die Geschwindigkeit der Absturzmasse bereits in der vorhergehenden Nacht auf rund 2,75 cm/h beschleunigt und steigerte sich im Verlauf des Vormittags weiter auf 4,35 cm/h. Aufgrund einer graphischen Extrapolation der Geschwindigkeitskurve wurde ein Absturz auf den Nachmittag «um 14 Uhr» vorausgesagt, worauf der Bauunternehmer die bereits eingelegten Rohrstücke sogleich zuschütten liess. Um 14 h brach dann tatsächlich ein grosses Stück aus dem Ge-

Bild 2. Baustelle und Kalbungsmasse (links Turmteil, rechts Lamellenteil mit bereits angerissenem Gewölbe). Die Entfernung zwischen Baustelle und Kalbungsmasse beträger twa 60 m. Aufnahme: 4.9.1974

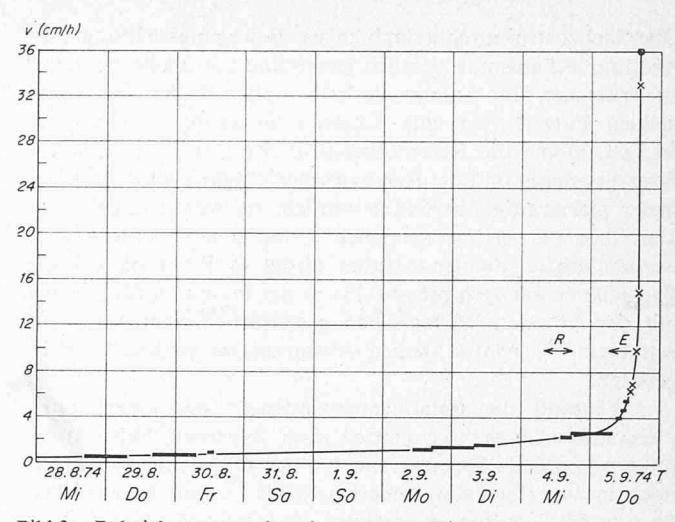
Bild 3. Relativbewegung der abgestürzten «Eismasse» am See 3 des Grubengletschers, beobachtet vom 28. August bis zum 5. September 1974. *R* Putzarbeiten im schon verlegten Rohr. *E* Einlegen von sechs neuen Rohrstücken. × Kurze Messintervalle: ¹/₂ Stunde und weniger. • Abbrechen etwa der Hälfte der «Eismasse» (Lamellenteil) von rd. 1000 m³ verursachte am Rohr eine rd. 1 m hohe Flutwelle

Während die Relativgeschwindigkeit der abgestürzten «Eismasse» im grossen ganzen einer hyperbelartigen Kurve ohne wesentliche Sprünge und Knicke folgt (Bild 3), so war doch im einzelnen eine bemerkenswerte Unruhe festzustellen. So war die Bewegung keineswegs etwa regelmässig (vgl. dazu [8]), sondern ging in einzelnen, sich mit der Zeit immer rascher folgenden Rucken vor sich. Diese Rucke blieben bis unmittelbar vor dem Absturz immer in der gleichen Grössenordnung (0.3 bis 3 mm innerhalb von 1 bis 2 s) und waren gelegentlich von einem dumpfen Knall begleitet. Es ist deshalb anzunehmen, dass der Absturz in einer Reihe von sich immer schneller folgenden Rissbildungen vor sich ging. Bild 4 stellt diese Unruhe dar und zeigt, wie schwierig es sein könnte, einen grösseren Sprung im Bewegungsablauf ohne gravierenden Zeitverlust festzustellen. Die Beschleunigung am Absturztag war dann aber derart deutlich, dass mit beträchtlicher Zeitreserve und Sicherheit Absturzwarnungen und endgültiger Alarm gegeben werden konnten.

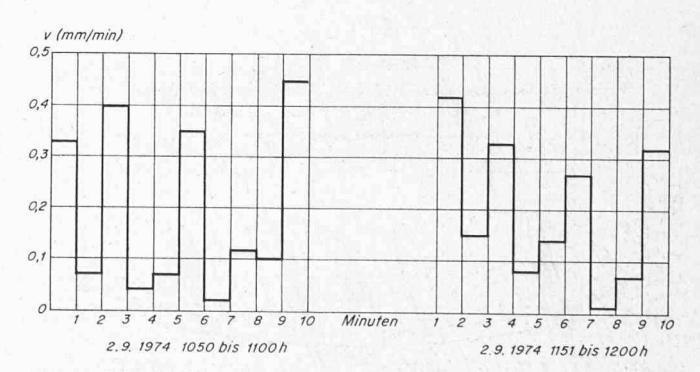
Bild 4. Kurzfristige Relativgeschwindigkeiten der abgestürzten «Eismasse» am See 3 des Grubengletschers. Das Beobachtungsintervall betrug 1 Minute
