Versuche über die Schubwirkungen bei Eisenbetonträgern.

Referat über den am 6. Februar d. J. von Professor E. Mörch im Zürcher Ingenieur- und Architektenverein gehaltenen Vortrag.

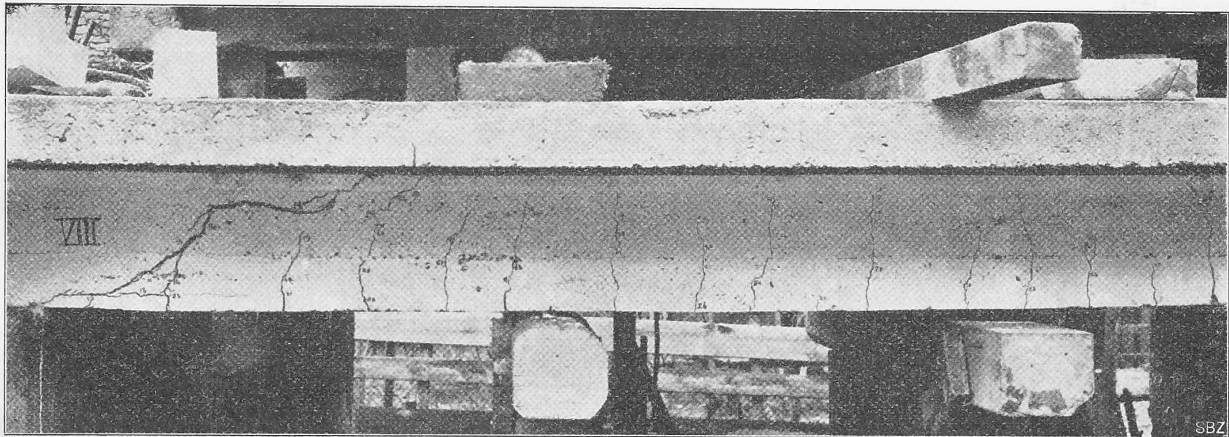
Abb. 16. Balken VIII von vorn gesehen.

Balken VIII. Dieser Balken besitzt einen bloß 10 cm breiten Steg. Geht man von der Auffassung aus, der Träger sei eine Kombination eines Balkens mit einem Hängewerk und jedes dieser Elemente übertrage die halbe Last, so müsste dies, wenn richtig, hier klar zur Geltung kommen, da das Hängewerk unter der angenommenen Belastungsweise im Gleichgewicht steht. Ausser den Zugrissen zeigte sich bei 9,8 t Last links oberhalb der abgelenkten Stangen ein nahezu horizontaler Riss, wo sich τ_0 berechnet zu 9,7 kg/cm² (Abb. 16). Würde man annehmen, es wirke nur die Hälfte der Querkraft, indem die andere Hälfte von den abgelenkten Eisen übertragen würde, so ergäbe sich τ_0 zu 4,8 kg/cm², womit der Riss nicht genügend erklärt wäre. Bei 14 t Last setzt sich der Riss in geneigter Richtung fort; dann ist $\tau_0 = 14,2$ kg/cm². Es scheint also, dass der erste Riss unter Wirkung der vollen Querkraft entstanden ist; dann erst kam das Hängewerk zur Wirkung, sodass für den geneigten Riss nur noch die halbe Querkraft ursächlich war, was dann in guter Übereinstimmung τ_0 zu 7,1 kg/cm² ergibt. Ein Vergleich der Einsenkung von Balken und Hängewerk bestätigt dieses Resultat; für letzteres wird nämlich die Einsenkung bei gleicher Eisenbeanspruchung viel grösser als für den Balken, sodass also beide Elemente nicht von Anfang an zusammenwirken können, sondern erst nach erfolgter Lösung.

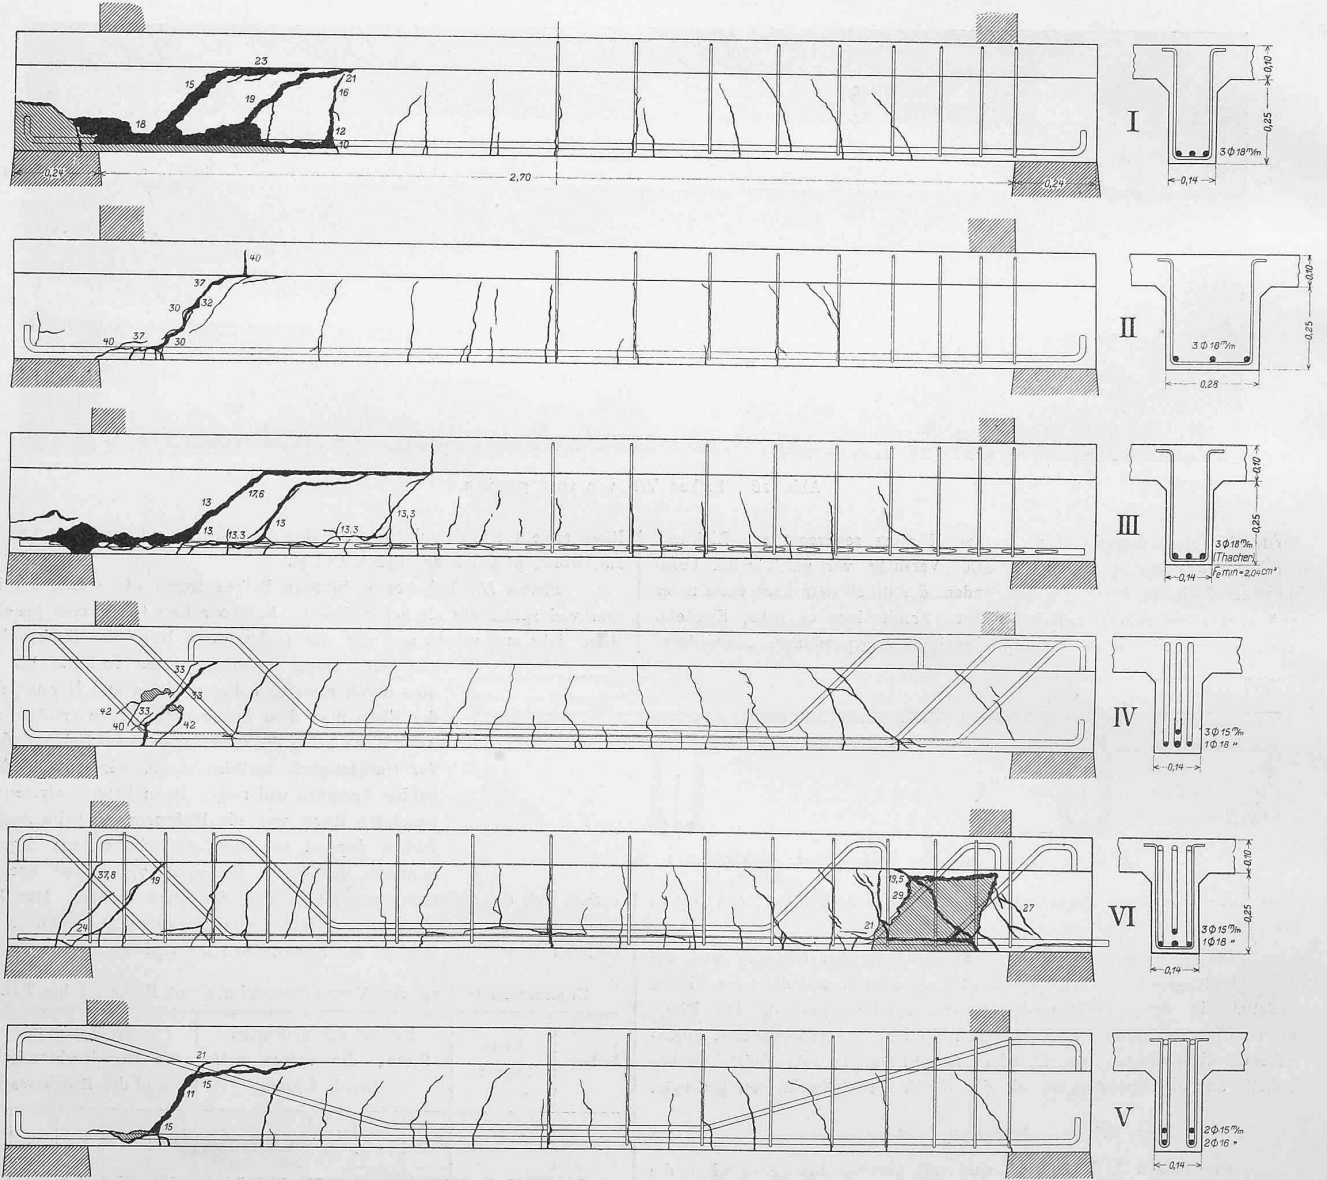
Abb. 1 bis 6. Erste Gruppe: Balken mit gleichmässig verteilter Belastung. — Masstab 1 : 20.

Balken I. Ausser den feinen Zugrissen erschien bei einer Belastung von 15 t auf der bügelfreien Seite ein schiefer Riss, oben beginnend und allmählich sich bis zum Eisen ausdehnend. Bei zunehmender Belastung setzte sich der geneigte Riss horizontal über den Eisen gegen das Auflager hin fort, indem die Eisen heruntergedrückt wurden (Abb. 14). Bei 25,7 t war der Zusammenhang bis zum Auflager gelöst, sodass die im Eisen wirkende Kraft nur noch durch den Haken auf den Beton übertragen wurde. Die

Balken II. Bei diesem breiteren Balken treten die ersten Zugrisse sehr viel später auf als bei Balken I. Bei 30 t Last treten zwei geneigte Risse links auf, wovon sich der eine rechts oben längs der Deckenplatte und links unten längs der Eisen fortsetzt bis bei 40 t durch Erweitern dieses Risses und Herausziehen der Eisen über dem Auflager der Bruch erfolgt. Die Ansicht, es seien die schiefen Risse auf Ueberwindung der Haftfestigkeit zurückzuführen, wird durch diese beiden Versuche widerlegt. Denn beim Eintreten der geneigten Risse war die Haftspannung beim zweiten Balken doppelt so gross als beim ersten; dagegen stimmen die Werte für $\tau_0 = 7,4 \text{ kg/cm}^2$ überein,

Balken III. Die Zugrisse und geneigten Risse erscheinen unter annähernd denselben Umständen wie bei Balken I. Der Bruch erfolgt aber wesentlich früher, indem die Knoten des Eisens den Beton rasch zersprengen, sodass die Eiseneinlagen bald jeden Halt verlieren (Abb. 15).

Balken IV. Die Stangen sind da aufgebogen, wo es die Abnahme des Momentes gestattet. Die Haftspannung des einzigen gerade durchgehenden Eisens berechnet sich bei der zulässigen Nutzlast von 11,5 t zu 21,1 kg/cm² also sehr hoch. Berechnet man die auf die abgebeugenen Eisen entfallende Zugkraft, so ergibt sich darin eine Spannung $\sigma_e = 1000 \text{ kg/cm}^2$. Zu diesem Resultat kommt man, ob man den Eisen die schiefen Zugspannungen des Betons zuteilt oder ob man den Balken als Fachwerk mit geneigten Eisen(Zug)- und geneigten Beton(Druck)-streben betrachtet. Bei 9 t Last im Moment des Auftretens der ersten Zugrisse beträgt die Haftspannung 17,4 kg/cm², ein Wert, der bei den drei ersten Balken überhaupt nie ein-

Balken V. Bei diesem hängewerkartig armierten Träger zeigten sich die Risserscheinungen und der Bruchvorgang genau wie bei den Balken I, II und III. Daraus folgt, dass die Hängewerkarmierung für gleichmässig verteilte Last den geneigten Rissen nicht mehr entgegenwirkt als gerade Stangen ohne Bügel. Balken V trug wenig mehr als I und III und weniger als IV und VI, die doch absichtlich in gewissen Punkten unvollkommen konstruiert waren. Die Ueberlegenheit der Trajektorienarmierung vor der Hängewerkarmierung tritt also deutlich zu Tage.

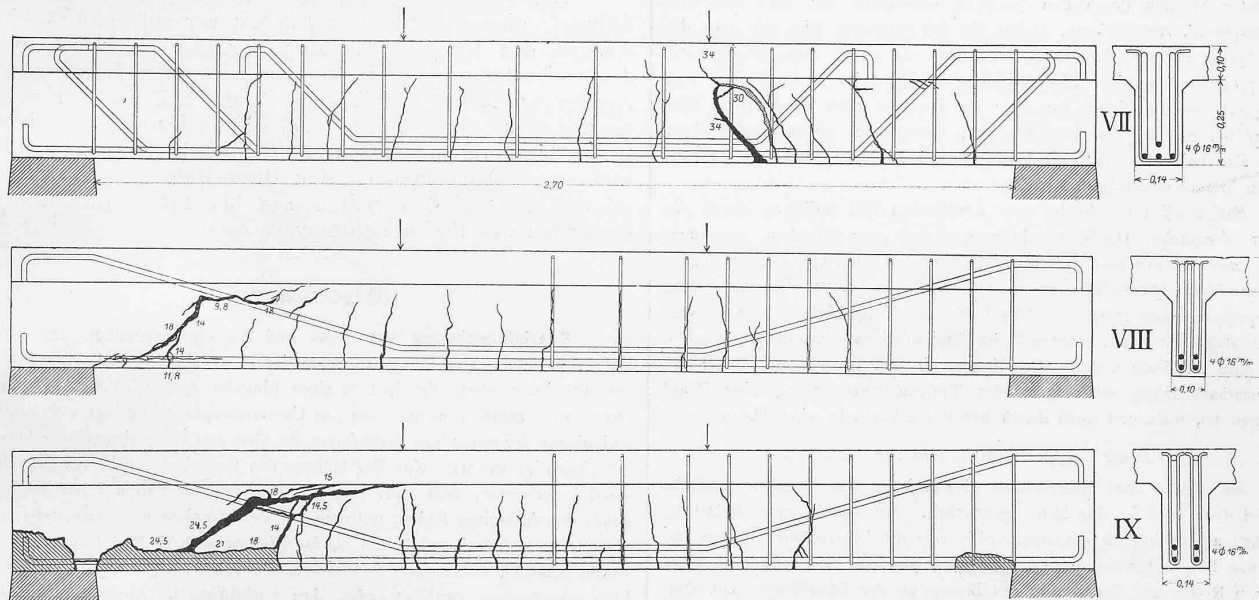
Abb. 7 bis 9. Zweite Gruppe: Balken mit zwei Einzellasten. — Masstab 1 : 20.

Balken VII. Von IV und VI unterscheidet sich dieser Balken im wesentlichen nur dadurch, dass die Abbiegungen entsprechend der konstanten Querkraft und linearen Abnahme des Momentes auf die äusseren Drittel gleichmässig verteilt sind. Für eine zulässige Belastung $2P = 9 \text{ t}$ ergibt sich im Untergurt und in den Abbiegungen $\sigma_e = 1010$ bis 1040 kg/cm^2 . Ausser den Zugrisen, die sich zuerst in der Mittelstrecke zeigten und sich allmählich weiter verbreiteten und erweiterten, waren keine besonderen Zerstörungerscheinungen zu beobachten, also auch kein Gleiten der gerade durchgehenden Stange, trotzdem beim Bruch die Haftspannung 63 kg/cm^2 erreicht. Dieser hohe Wert ist den Umschliessungs-Bügel, die ein Auseinandersprengen des Betons hinderten, zuzuschreiben.

Balken IX unterscheidet sich von Balken VIII lediglich durch die grössere Stegdicke. Die Risserscheinungen sind ganz dieselben, nur treten sie bei einer entsprechend grösseren Belastung auf (Abb. 17). Die mit Bügeln versehene Hälfte hält sich besser, woraus zu folgern ist, dass bei Anwendung der Hängewerksarmierung die Bügel für die Tragfähigkeit sehr wesentliche Bestandteile sind, während die Trajektorienarmierung schon ohne Bügel gute Resultate ergibt. Die Frage, ob und in welchem Masse die Hängewerkarmierung mit Bügeln der Trajektorienarmierung ohne Bügel überlegen ist, wäre erst noch durch besondere Versuche abzuklären.

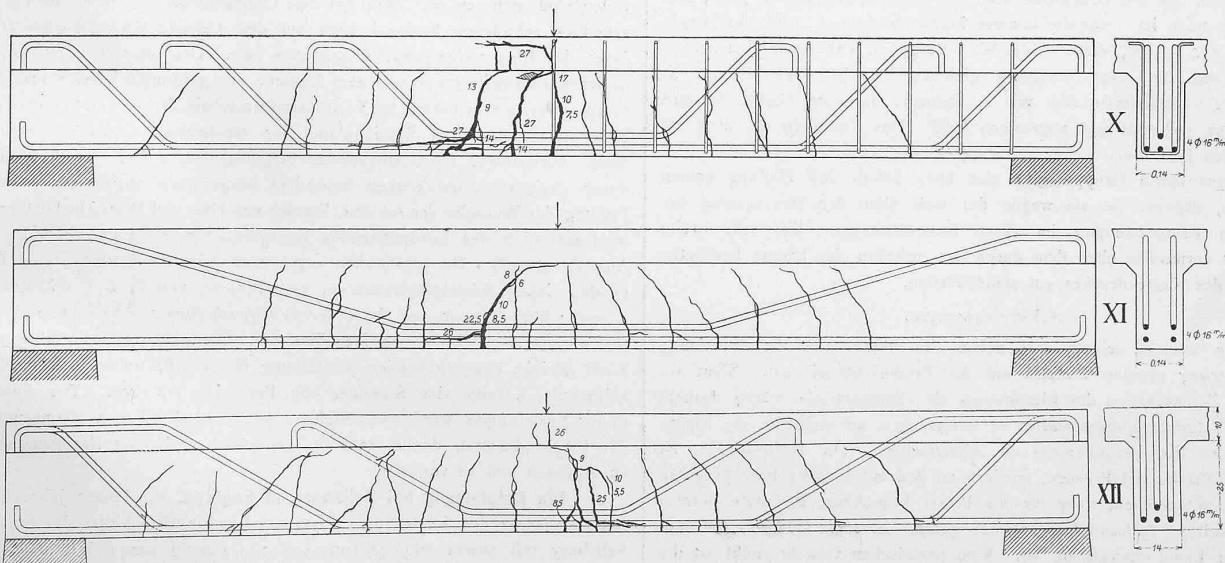
Abb. 10 bis 12. Dritte Gruppe: Balken mit Einzellast in der Mitte. — Masstab 1 : 20.

Bei diesen drei Balken tritt die Wirkung der Querkraft zurück; sie sind denn auch in der Mitte gebrochen. Mit zunehmender Belastung entstehen ausschliesslich Zugrisse, wobei sich die beiden Balkenhälften mit und ohne Bügel gleich verhalten. Der Bruch erfolgt durch Öffnen eines mittleren Risses und Zerdrücken des Betons an der Oberfläche. Die Zugspannung ist dann rechnermässig 4050 kg/cm², in Wirklichkeit aber bloß 3880 kg/cm², da die Druckzone statt der rechnermässigen 7 cm, nur noch 2 cm hoch ist. Auf die letztere Fläche bezogen beträgt die Druckspannung 262 kg/cm², während die Würfel Festigkeit 182 kg/cm² betrug.

Balken XI zeigt durchaus gleiches Verhalten wie Balken X. **Balken XII** unterscheidet sich von X dadurch, dass die beiden mittlern Eisen unter 30° statt 45° abgelenkt sind. Das Verhalten ist aber im wesentlichen dasselbe.
