Zeitschrift: **Schweizerische Bauzeitung**

Band (Jahr): **69/70 (1917)**

Kolk-Erfahrungen und ihre Berücksichtigung bei der Ausbildung beweglicher Wehre.

Von dipl. Ing. Hans Roth, Zürich.

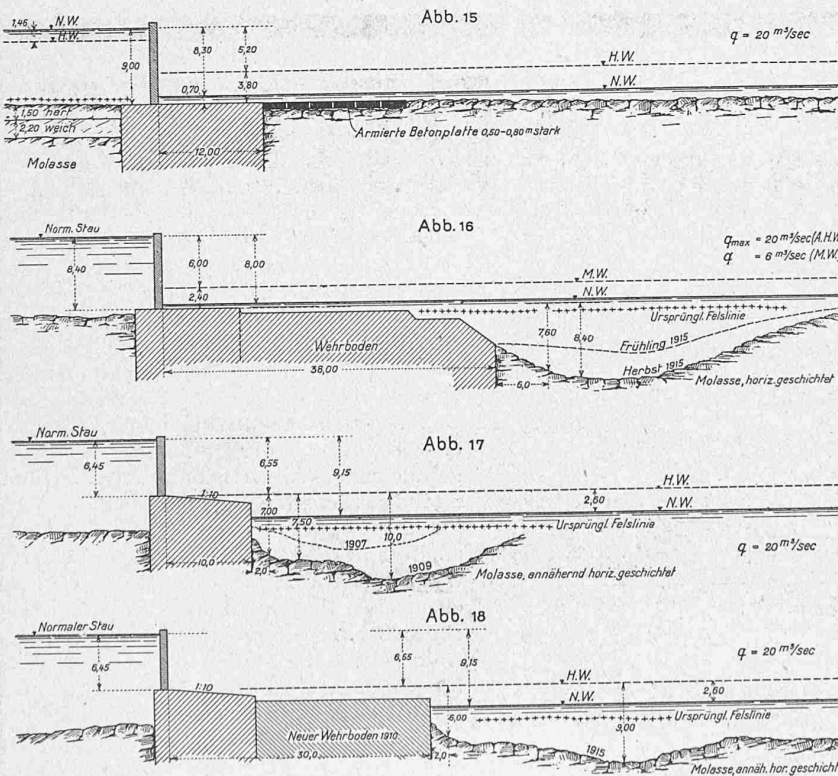
Verblüffend sicher steht seit mehr als 20 Jahren die Anlage nach Abb. 15 auf einer Molassebank. Der flüchtige erste Augenschein an Ort und Stelle enttäuscht und weckt Zweifel. Stark gewellt und mit grösster Geschwindigkeit fährt das Wasser vom Wehr talwärts. Näheres Zusehen aber ergibt, dass der Lauf nirgends schroff gebremst wird; ohne Zögern nimmt der Fluss dem Wehr das Wasser ab und führt es in lebhaftester Bewegung weg. Da gelegentlich Kies mitrollt, gibt es Furchen, hie und da sogar bis 3 m tiefe sogen. Gletschermühlen in dem nicht allzu harten Fels. Schüchterne Kolkversuche dicht hinter dem Wehr werden jeweils baldmöglichst ausgefüllt, denn eine Trennungsmauer im Unterwasser gestattet im Winter das leichte Trockenlegen von Schwelle und Flussboden je einer Wehrhälfte. Ein 0,50 bis 0,80 m starker, 10 bis 30 m langer armierter Boden, der gegen Auftrieb durchlocht und verankert ist, wurde angebracht und hat bis jetzt weiteren Versuchen, die Wehrschwelle zu unterspülen, widerstanden. Das Felsbett der Wehrstelle wurde seinerzeit im Schutze von Fangdämmen sorgfältig ausgeklüht und die Schwelle genau auf Höhe der z. T. ausgeebneten Felsbank eingebracht. Da der Fels nicht spröde ist, liess sich das Abteufen der

genannten Vorbedingungen zutreffen. Die zähe, die wenig tiefliegenden Fundamente und die darunter befindlichen weicherer Felschichten schützende Molassebank ist aber nur 1,50 m stark. Ohne eine solche Schutzschicht verfiel das Wehr dem gleichen Schicksal, wie das Wehr Abb. 14 (letzte Nr. Seite 106), d. h. es würde stets reparaturbedürftig sein und immerwährend die Betriebssicherheit bedrohen.

Dank der Einsicht des projektierenden Ingenieurs ist hier die Schutzschicht erhalten geblieben. Wohl wurde, alter Ueberlieferung gemäss, für die untere Schützenabdichtung ein kleines erhöhtes Auflager geschaffen (gegen das sich in früheren Zeiten der untere Schützenrand abstützte); glücklicherweise begnügte man sich damit und sah davon ab, auf der Wehrschwelle ein Grundwehr zu errichten. Man stelle sich beispielsweise die Wirkung einer 1 bis 2 m hohen Grundschwelle vor: Der Schusstrahl würde schief abwärts schiessen und in kurzer Zeit die Schutzschicht wegfeigen. Dadurch entstünde im tieferen Raum heftige Energieumbildung, die nach kürzester Frist eine weitere, kaum vorzuzusehende Vertiefung des Kolkraums zur Folge haben müsste.

Durch den Umstand, dass in der Regel die meist ungleich hohen Felslagen den Anschluss der Wehrschwelle an den Fels erschweren, wird das wertvolle Ergebnis nach Abb. 15 nicht geschmälert. Es steht fest, dass nicht sehr harter, aber zäher Fels durch den Schusstrahl nur langsam abgeschliffen wird; ferner, dass tiefere Kolkungen zu verhüten sind, sofern der Abfluss ungebremst und parallel der Felsfläche vor sich geht. Da Molassefels diese Beanspruchungen aushält, sind für andere Felsarten Zweifel nicht berechtigt.

Fundamente und der spätere satts Anschluss mit wünschenswerter Sorgfalt durchführen. Diesem Umstand, der schlichten Schwellenform und dem starken Flussgefälle verdankt das Wehr sein sorgenfreies Dasein, trotz nicht sonderlich tiefgründiger Fundation. Die Versuchung liegt nahe, diese Anordnung unbedingt zu empfehlen, sofern jeweils die
