Zeitschrift: **Schweizerische Bauzeitung**

Band (Jahr): **109/110 (1937)**

## Umbau der Mohammed Aly Moschee auf der Zitadelle von Kairo

Von Prof. Dr. C. ANDREAE, Giza

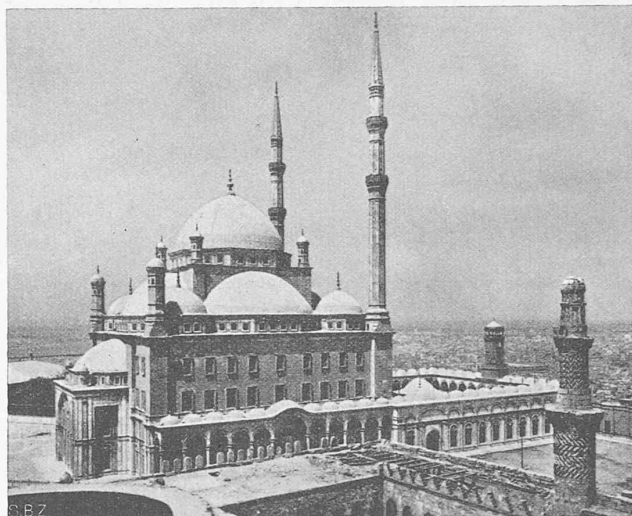
Abb. 2.

Abb. 1. Die Zitadelle von Kairo mit der Mohammed Aly Moschee, links aus Nordwesten; rechts aus Nordost, gegen die Stadt.
