## Lichtmikroskopische Materialprüfung von Kunststoffen

Von J. Sell, Abteilung für Holz und Kunststoffe der EMPA, Dübendorf

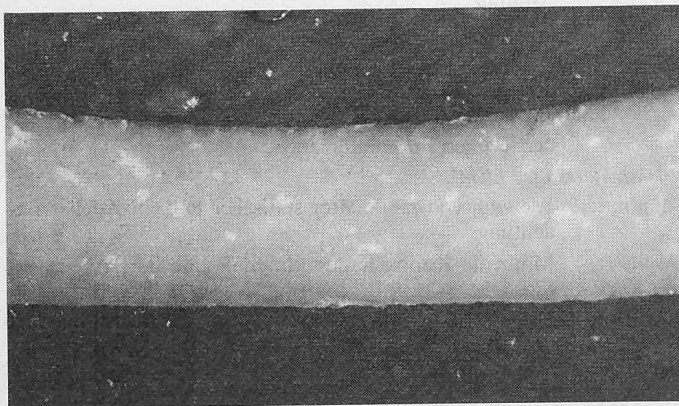
Bild 1 (oben)

Bilder 1 bis 3. Querschnittsteile von PTFE-Dichtungsringen

In Bild 1 sind bereits bei Auflichtbeleuchtung des in Epoxydharz eingebetteten Objektes Gefügestörungen zu erkennen. Diese werden in einem Dünnschnitt im Durchlicht (Bild 2) noch deutlicher. Bild 3 zeigt einen Dünnschnitt eines einwandfreien Ringes. Vergrösserung etwa 40:1

Die Mikrophotographien in den Bildern 1 bis 3 zeigen ausschnittsweise die Querschnitte verschiedener *Dichtungsringe* aus einem *Polytetrafluoräthylen* (PTFE). Ringe einer bestimmten Lieferung hatten rasch versagt, da sie sich unter an sich nicht zu hohen Betriebsdrücken und -temperaturen verhältnismässig stark verformten. Messungen der Dichte des PTFE aus den verschiedenen Lieferungen ergaben keine Hinweise auf eine stoffliche Verschiedenartigkeit. Die Ermittlung von Festigkeitswerten, beispielsweise der Druckfestigkeit, wäre wegen der kleinen Abmessungen der Ringe versuchsstechnisch auf Schwierigkeiten gestossen oder zumindest aufwendig gewesen. Dagegen zeigte sich schon bei geringerer Vergrösserung unter dem Mikroskop, dass das PTFE aus der beanstandeten Lieferung zahlreiche Gefüge-

störungen, oft sogar regelrechte Löcher aufwies; bei dem anderen Material war dies praktisch nicht der Fall. Wenn auch diese Beobachtungen nicht ohne weiteres den Schluss zulassen, dass die Gefügestörungen unmittelbar und allein für das Fehlverhalten einzelner Dichtungsringe verantwortlich waren, konnte doch angenommen werden, dass während des verhältnismässig schwierigen Herstellprozesses des PTFE bei der fraglichen Charge Störungen aufgetreten waren, die nachteilige Veränderungen der Werkstoffeigenschaften wie die mangelhafte Formbeständigkeit zur Folge hatten.

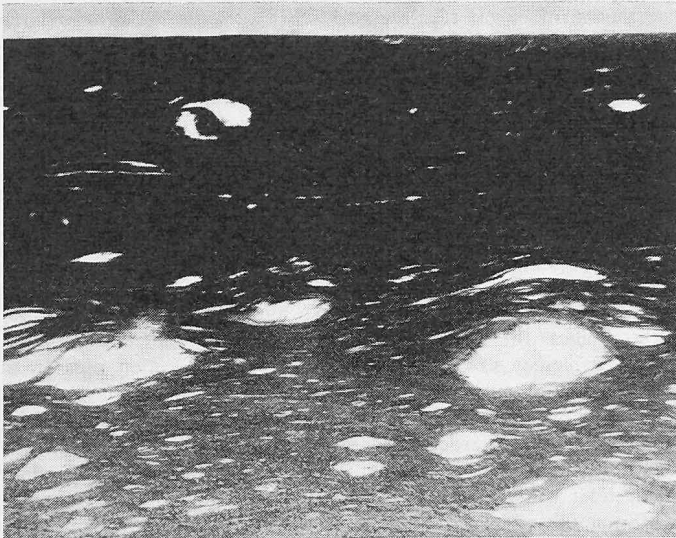
Bild 5 (oben)

Bilder 5 und 6. Längsschnitt einer Hart-PVC-Rohrwand mit «eingefrorenen» Spannungen in Bild 5 (dunkle Stelle), und praktisch spannungsfrei nach einer einminütigen Temperung des Dünnschnittes bei  $90^{\circ}\text{C}$ , Bild 6. Gleiche Aufnahmebedingungen, Durchlicht, Vergrösserung rund 75:1. Die wie Löcher aussehenden Stellen sind tatsächlich gefüllt mit pigmentfreier Substanz, welche keine Spannungen enthält

Darüber hinaus können sich hinsichtlich der Wärmeformbeständigkeit von thermoplastischen Kunststoffen «eingefrorene», innere Spannungen nachteilig auswirken, wenn diese infolge ungünstiger Herstellungsbedingungen zu gross sind. Solche Spannungen entstehen beispielsweise beim Extrudieren von Rohren, weil die in der Schmelze beweglichen Kunststoffmoleküle orientiert und verformt werden. Bei einer raschen Abkühlung der Schmelze können sich die Molekülorientierungen und -deformationen nicht mehr völlig ausgleichen und werden eingefroren. Solchen Orientierungsspannungen überlagern sich meist «Abkühlspannungen». Diese haben ihre Ursache darin, dass die thermischen Bedingungen und damit auch die Wärmedilatation oder -kontraktion im Bereich der inneren und äusseren Oberfläche zum Beispiel eines Rohres beim Abkühlen und noch beim Unterschreiten der Einfriertemperatur unterschiedlich sind und daher die zuerst abgekühlte Wandschicht die später abkühlende bei der Kontraktion behindert [5].

Die eingefrorenen elastischen Spannungen äussern sich optisch in einer im polarisierten Licht sichtbaren Orientierung der Moleküle, was bei vielen Thermoplasten ausserdem eine je nach Grösse der Spannungen mehr oder minder ausgeprägte Veränderung der Lichtabsorption bzw. -reflexion zur Folge hat. Dies dürfte die massgebliche Ursache der Weissfärbung kaltverreckten bzw. mit eingefrorenen Spannungen behafteten, weichmacherefreien Polyvinylchlorids und anderer Thermoplaste sein. Bei Durchlichtbetrachtung erscheinen solche weissen Zonen nahezu undurchlässig für sichtbares Licht, also praktisch schwarz.

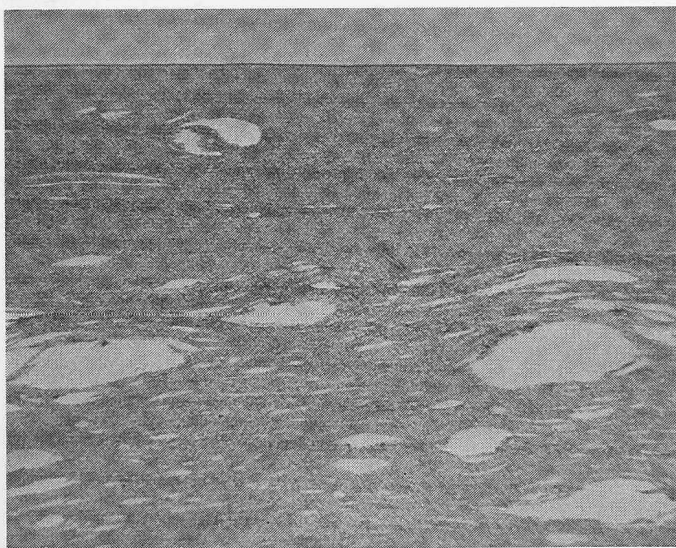
Bild 6 (unten)

Materialanisotropien der geschilderten Art sind oft erwünscht (zum Beispiel bei gereckten Fasern und Folien) bzw. unvermeidbar (beim Spritzgiessen, Extrudieren usw.). Sie sind bei Thermoplasten durch Erwärmung über die Einfriertemperatur weitgehend reversibel, wobei der Kunststoffkörper bis auf eine mehr oder minder geringe, bleibende Verformung elastisch «rückdeformiert». Bei den erwähnten Rohren aus Hart-PVC sind namhafte Rückdeformationen bei Erwärmung infolge zu grosser eingefrorener Spannungen unter Umständen nachteilig. Die Bilder 5 und 6 zeigen einen Dünn-Längsschnitt des innern Teils einer PVC-Rohrwand mit einer verhältnismässig grossen, auf der Innenseite liegenden Zone mit eingefrorenen Spannungen *vor* und praktisch spannungsfrei sowie etwas «rückdeformiert» *nach* dem Einwirken einer Temperung bei  $90^{\circ}\text{C}$ .

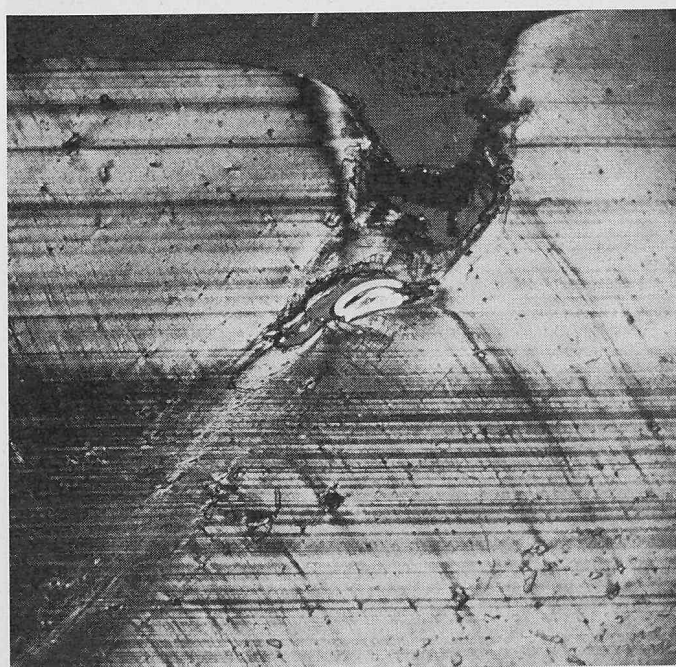
*Druckrohre*, zum Beispiel aus Polyäthylen (PE), sollten möglichst keine zu grossen Gefügestörungen, Fremdstoffverunreinigungen oder gar gasgefüllte bzw. leere Hohlräume haben. Bei Innendruck-Beanspruchungen können sich an solchen Stellen Spannungsspitzen ausbilden, die eine frühzeitige Materialermüdung zur Folge haben. In Bild 7 ist ein Dünnquerschnitt des innern Teils der Wandung eines PE-Rohres zu sehen, welches an anderen Stellen geborsten war. Das Rohr war offensichtlich unsauber extrudiert, enthielt sogar Holzsplitter als Einschlüsse und wies auf der inneren Oberfläche zahlreiche Unebenheiten und Einbuchtungen auf, die schliesslich zum Versagen führten.

Bild 7 (links). Etwa 1 mm breite Einbuchtung mit Verunreinigungen (vermutlich Fremdstoffe) auf der Innenwand eines PE-Druckrohres. Im polarisierten Licht sind die von der Unebenheit schräg nach aussen verlaufenden Spannungsspitzen zu erkennen. Die quer und parallel verlaufenden Linien sind die Mikrotommesser-Riefen. Dünnschnitt (quer) auf Scotchband befestigt, Vergrösserung rund 18:1
