Zeitschrift: Schweizer Ingenieur und Architekt
Herausgeber: Verlags-AG der akademischen technischen Vereine
Band: 98 (1980)
Heft: 35

Artikel: Kunststoffdichtungsbahnen für Schwimmbadauskleidungen
Autor: [s.n.]
DOI: <https://doi.org/10.5169/seals-74172>

Kunststoffdichtungsbahnen für Schwimmbad-auskleidungen

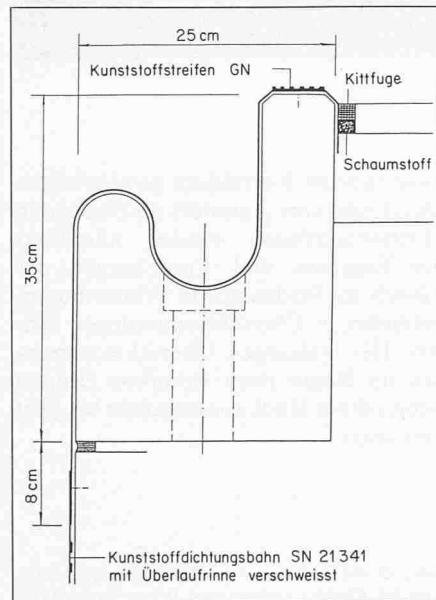
Bild 1. Detail der Ausführung der Abdichtung bei der Überlaufrinne. Zuerst wurde ein mit Sarnafil-Kunststoffdichtungsbahnen kaschiertes Chromstahlblech, das der Form der Überlaufrinne angepasst war, eingelegt. An diese Kaschierung wurde die KDB an den senkrechten Wänden angeschweisst und in der Ecke Wand/Boden vertikal gespannt. Auf der Krone der Rinne wurde ein rutschsicheres, genopties KDB-Band aufgeschweißt

und 4). In den Überlaufgrinnen (Bild 1 und 2) wurde ein angepasstes Chromstahlblech von 2 m Länge und 90 cm Abwicklung eingelegt. Die Bleche sind aussenseitig mit einer Kunststoffdichtungsbahn kaschiert. An die Kaschierung wird die KDB Typ SN 21341 angeschweisst (mit Noppen Seite Betonwand). Diese Bahn wird senkrecht nach unten gezogen und mittels eines Aluminium-Flachprofils in der Vertikalrichtung gespannt und fixiert. In der Ecke Wand/Boden wird die vertikale genoppte Bahn mit der horizontalen beidseitig glatten Bahn verschweisst (Bild 3). Dort, wo Badende einer Rutschgefahr ausgesetzt sind, wird der dritte Bahntyp (GN 21421) als Dichtungsbahn verwendet oder wie z.B. auf der Krone der Überlaufgrinne auf die bestehende Bahn aufgeschweisst (Bild 2).

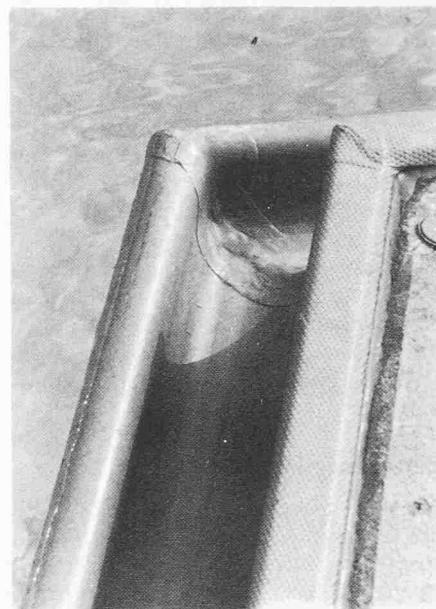
Bild 2. Ansicht der mit Kunststoffdichtungsbahnen abgedichteten Überlaufrinnen im Schwimmbad Auwiesen bei Winterthur. Man erkennt das genopties Band auf der Krone der Rinne

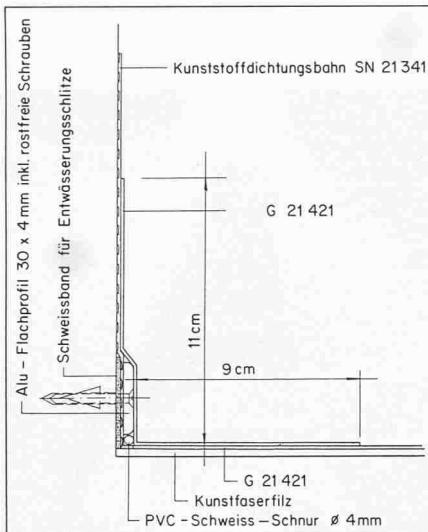
Bild 3. Die Ausführung der Schwimmbecken-Auskleidung im Anschluss Boden/Wand im Schwimmbad Auwiesen

Nach Vorbehandlung aller Flächen d.h. Reinigen, Ausgleichen von Unebenheiten, Überdecken von sichtbaren Bewehrungsseisen usw. wurden auf dem Boden 1,5 mm starke Kunstfaserfilzbahnen mit einem Gewicht von 380 g/m² verlegt, wodurch die Gefahr der Verletzung der KDB reduziert wird. Darauf kamen die beidseitig glatten 1,2 mm starken Polyvinylchloridbahnen Typ G 21421 zu liegen, 5 cm überlappt und mit Heissluft miteinander verschweisst (Bild 3

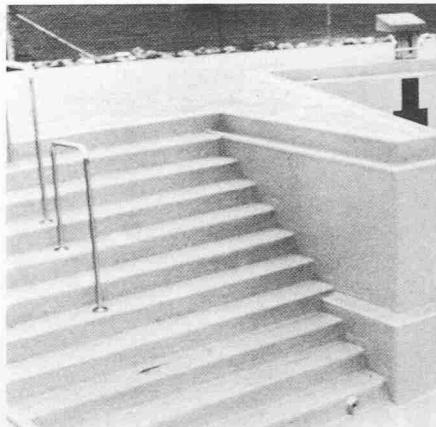
Bild 4. Auch die Treppen wurden mit dem KDB aus PVC ausgekleidet. Die Kunststoffdichtungsbahnen liegen auf der Betonunterlage lose auf. Auf den horizontalen Flächen wurde vorgängig ein Kunstfaserfilz aufgelegt. Sämtliche begehbarer horizontalen Flächen mit Ausnahme des Schwimmbadbodens sind mit genoppten Kunststoff-Dichtungsbahnen belegt. Für Markierungen werden anders eingefärbte KDB-Streifen aufgeschweisst (schwarz, oben rechts)

Alle Wassereinlässe oder -Abläufe, Beleuchtungskörper für Unterwasserbeleuchtung, Geländerposten (Bild 5) usw. wurden wasserdicht mit den Kunststoffdichtungsbahnen verbunden. Für die Markierung an Boden und Wänden wurden andere gefärbte PVC-Streifen aufgeschweisst (Bild 4).

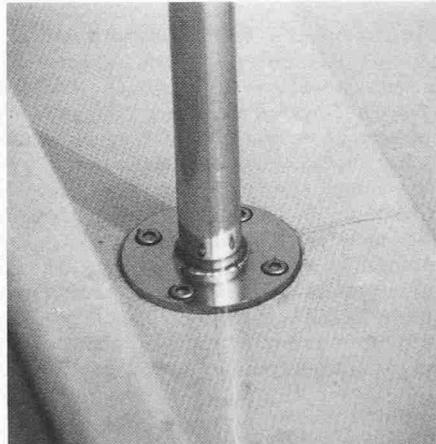
Bild 5. Alle Installationen, welche die Dichtungshaut aus 1,2 mm starken KDB durchdringen, wurden in bewährter Art und Weise wasserdicht miteinander verbunden. Auf dem Bilde auch deutlich sichtbar die genoppte Dichtungsbahn, verlegt auf den Treppen. Die Gefahr des Ausrutschens der Badenden wird dadurch eliminiert
