Umschau

Hochkaminsprengung in Schinznach Bad

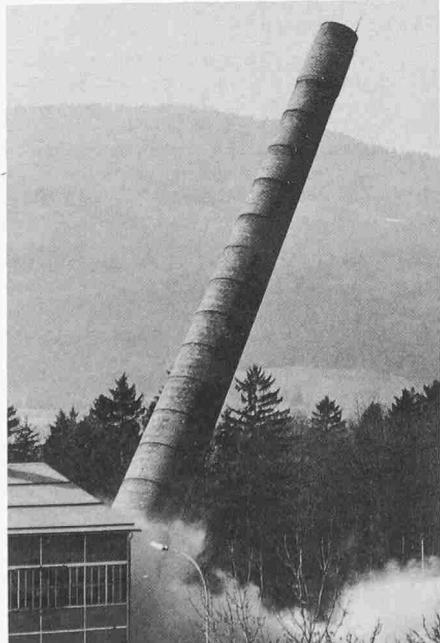
Bild 1. Die Zündung der Sprengladungen ist er-folgt. Das Kamin beginnt sich zu neigen, ...
(Aargauer Tagblatt)

Bei der Sprengung des Kamins in Schinznach Bad *versagte* diese anerkannte Metho-de. Anhand von Filmaufnahmen konnte der Ablauf rekonstruiert werden: Nach der Zün-dung sackte das Kamin wie vorgesehen ab, doch reichte die dadurch erzielte Stauchung nicht aus, um die Zerstörung des Mauer-werks von unten her einzuleiten. Es blieb zwei unendlich lange Sekunden so stehen und neigte sich dann schliesslich in die vor-gegebene Fallrichtung (Bild 1). Aber der Bruch des Kaminhalses vor der Mitte des Fallens ($\alpha < 45^\circ$) blieb aus. Erst in fast hori-zontaler Lage (Bild 2) brach das Kamin in-folge der aufgetretenen Zentrifugalkräfte an mehreren Stellen senkrecht zur Kaminach-se, auf diese Weise die Falllänge eher noch vergrössernd. Die Folge davon war: ein leerer Schopf, der erst später abzubrechen gewesen wäre, und ein Baum in der verlängerten Fall-richtung wurden beschädigt.

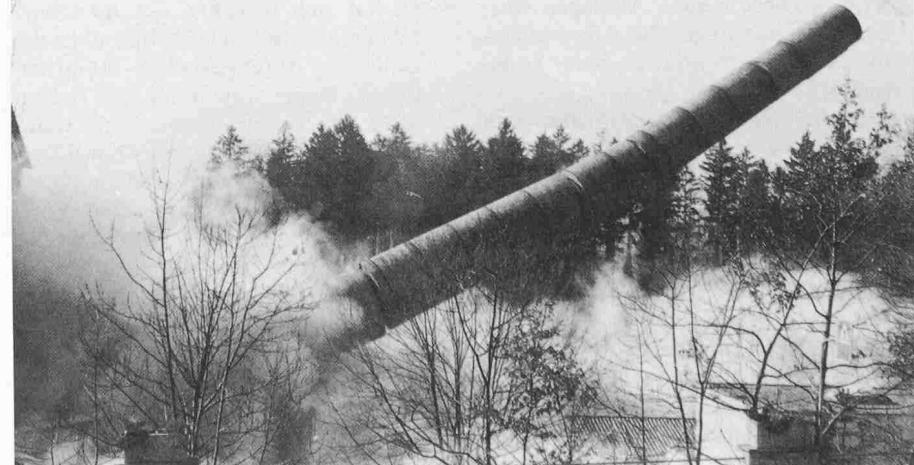
Welche Gründe können zu diesem unüblichen Verhalten geführt haben? Aufschluss darüber gibt einmal die Art der Trümmer, wie sie nun am Boden lagen. Normalerweise zerfällt ein Kaminmauerwerk in seine ei-zelnen Backsteine, und zwar so, dass diese ohne weiteres Putzen wieder verwendet wer-den könnten. Im vorliegenden Fall bestan-den jedoch die Trümmer aus bis zu 3 m² grossen Segmenten der Kaminwandung. Da-bi zeigten die Bruchstücke eine extreme Haftung zwischen Mörtel und Backstein, was für das Können des damaligen Kaminbauers zeugt: er muss mit dem Wassergehalt des Mörtels genau das richtige Verhältnis zur Saugkraft des Backsteins getroffen ha-ben. Ein weiterer Grund für den vorzügli-chen Zustand des Kaminmauerwerks liegt jedoch sicher auch darin, dass die Zementfabrik nach kaum halbjährigem Betrieb einge-stellt wurde, so dass das Kamin in den fol-genden 50 Jahren – ausser der Witterung und von kleinen Erdbeben abgesehen – kei-nen schädlichen Einflüssen ausgesetzt war. Und die Folgerung aus dieser Erfahrung: ge-

Bild 2. ... aber erst jetzt – in bald horizontaler Lage – treten Risse auf. Sie sind jedoch senkrecht zur Kaminlängsachse und nicht schräg dazu, wie das in der Regel der Fall ist
(Badener Tagblatt)

mauerte Kamine mit sehr hoher Materialfestigkeit (z. B. neuwertiger Zustand) müssen wie Kamine aus Eisenbeton gesprengt werden. Von den drei Sprengabbruchmethoden:

1. Umlegen in eine bestimmte Fallrichtung
2. Insichfallenlassen
3. Fallrichtungssprengung mit verkürzter Falllänge

eignet sich also nur das erste Verfahren.
