**Artikel:** Wärmebrücken bei Isolierglasfenstern  
**Autor:** Blaich, Jürgen  
**DOI:** <https://doi.org/10.5169/seals-76209>

# Wärmebrücken bei Isolierglasfenstern

Von Jürgen Blaich, Dübendorf

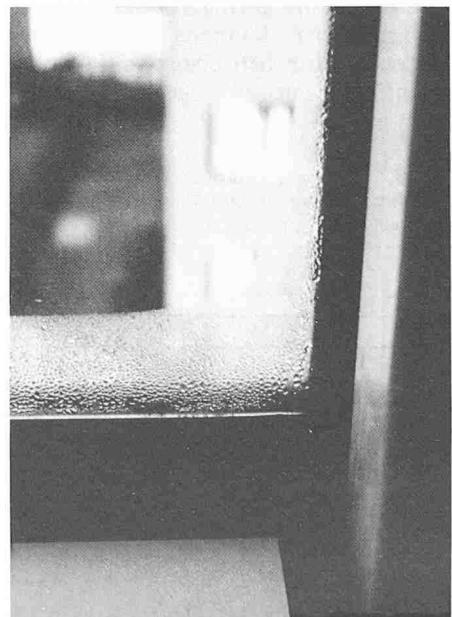
Die EMPA wurde wiederholt beigezogen, wenn sich am inneren Scheibenrand von Isoliergläsern Tauwasser gebildet hatte. Bemängelt wurde vor allem Tauwasserniederschlag am unteren Scheibenrand von Isoliergläsern, die in Holz-Aluminium-Fenster eingebaut waren.

Bild 1. Tauwasser am Scheibenrand eines Isolierglases

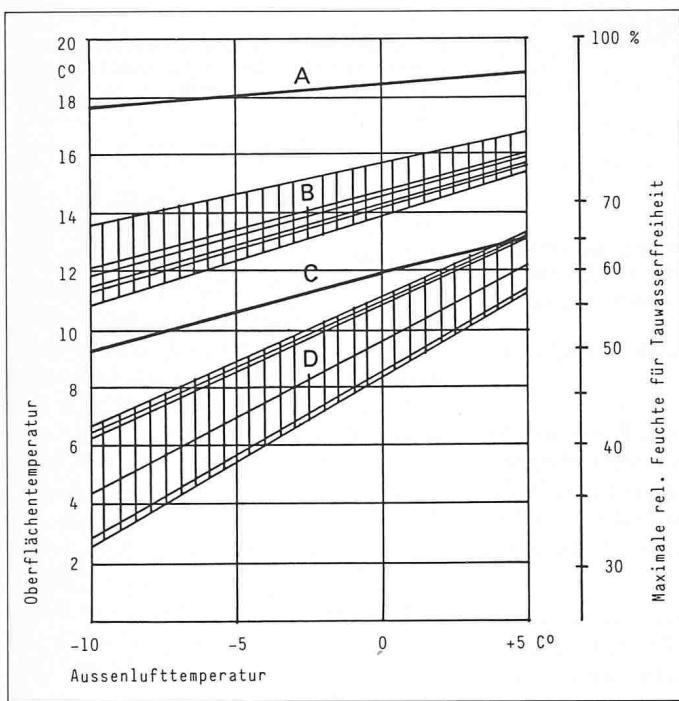
Die Messergebnisse wurden unter der Annahme konstanter Wärmevergangsbedingungen auf eine Innentemperatur von 20 °C umgerechnet. Für 6 untersuchte Fenster sind die resultierenden Oberflächentemperaturen für variable Außentemperaturen zwischen +5 °C und -10 °C in Bild 2 aufgezeigt.

Eine Analyse der Messergebnisse zeigt einen wesentlichen Temperaturunterschied zwischen der Scheibenmitte und dem unteren Scheibenrand. Dies ist eine Folge des metallischen Randverbunds der Isoliergläser, vgl. Bild 3.

In Bild 2 ist die Streuung innerhalb der Bereiche B und D vor allem auf unterschiedliche Heizungsbedingungen zurückzuführen. Innerhalb der Bereiche charakterisieren die oberen Temperaturgeraden eine Situation, bei der die Innenscheibe durch die Heizkörper besonders wirksam erwärmt wurde. Bei den unten liegenden Temperaturgeraden war der Heizkörper entweder abgestellt oder für das Fenster ungünstig angeordnet. In einem Fall wurde für das gleiche Fenster, in bezug auf eine Außentemperatur von -10 °C und eine Innentemperatur von 20 °C, am unteren Scheibenrand eine Temperaturdifferenz von 4 °C bei ein- bzw. abgestelltem Heizkörper festgestellt.

Im Vergleich zur Temperaturkurve nach SIA 180 muss festgestellt werden, dass alle geprüften Fenster am unteren Scheibenrand unter den Minimalwerten für eine Außenwanddecke liegen. Der Mittelwert von 4,7 °C bei einer Außentemperatur von -10 °C stimmt gut mit dem Rechenwert von 5 °C für den oberen Glasrand überein, der in der Dokumentation SIA 99 (3) angegeben wird.

In bezug auf die maximal zulässigen relativen Raumluftfeuchtigkeiten ergeben sich eher bescheidene Werte. Bei einer Außenlufttemperatur von -10 °C resultierten Werte zwischen 32 und 42 % relative Feuchte.

Bild 2. Verlauf der warmseitigen Oberflächentemperatur an Zweischeiben-Isoliergläsern bei sechs untersuchten Holz-Aluminium-Fenstern in Abhängigkeit von der Außenlufttemperatur bei einer Innentemperatur von 20 °C.

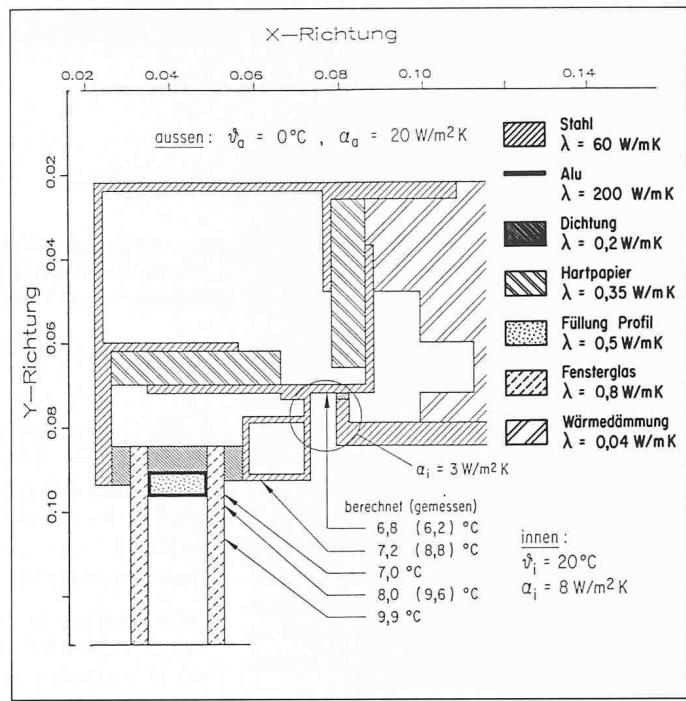
Neuerdings können an der EMPA in der Abteilung Bauphysik Temperaturreihenverteilungen auch komplizierter Wärmebrücken rechnerisch erfasst werden. Ein Beispiel zeigt Bild 4, das den Vergleich Messung – Rechnung für eine Stahlfensterkonstruktion (Eckprofil) enthält, die in der Praxis zu starker Tauwasserbildung geführt hat.

Bild 4. Oberflächentemperatur an kritischen Stellen eines Fenster-Eckprofils aus Stahl mit Fensterverglasung aus Zweischeiben-Isolierglas. Eingetragen sind ausgewählte Temperaturen, berechnet mit dem Rechenprogramm STAT 3D (Rudolphi/Müller, BAM Berlin), das an der EMPA implementiert wurde. Zum Vergleich sind die am Bau gemessenen Werte in Klammern angegeben

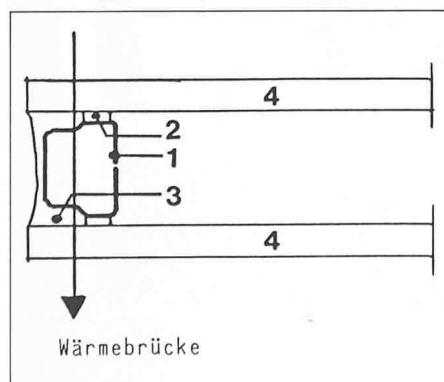
Bild 3. Wärmebrückenwirkung des metallischen Randverbunds von Isoliergläsern. 1 Randsteg, 2 Verklebung, 3 Dichtung, 4 Glasscheiben

sern. Verschiedene neuerdings angebotene Fensterkonstruktionen mit einer nach aussen entspannten, äusseren Einfachscheibe und einem inneren Zweischeibenisolierglas könnten eine mögliche Lösung darstellen. Sinnvoll erscheinen auch Forschungen, die auf einen Ersatz des metallischen Randstegs durch Materialien mit geringerem Wärmeleitvermögen abzielen.
